**VvE Joris Ivensplein  
W.C. IJburg - Amsterdam  
Onderzoek brandveiligheid**

| <b>Referentie</b> | <b>: OP140305-RP-001</b> |
| <b>Datum</b> | <b>: 05-10-2015</b> |

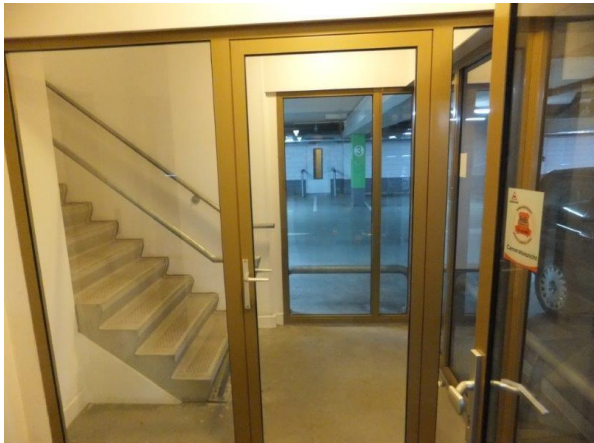
| Gebrek: | 1. G-KO-1 De beplating (wand) boven het kozijn is van hout en behaald hiermee niet de gestelde WBDBO-eis. |

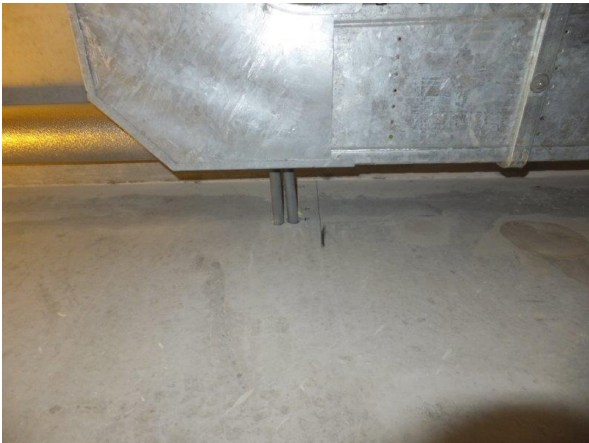
| <b>Gebrek:</b> 09 | |

| Gebrek: | 1. G-DO-2 De pvc doorvoeringen die door de brandscheiding gaan, zijn niet brandpreventief afgewerkt. |

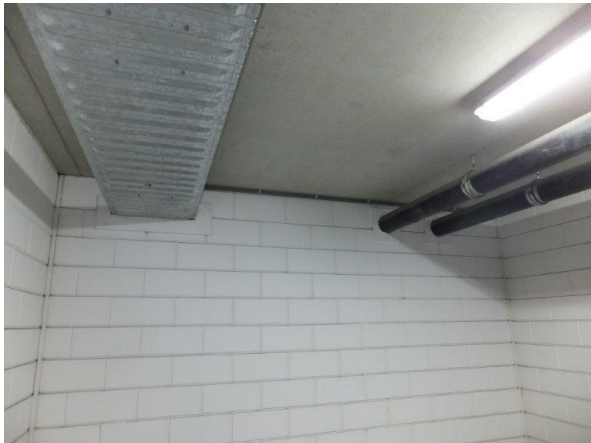
| Gebrek: | <ol style="list-style-type: none"> <li>G-DO-2 De kabelgoot die door de brandscheiding gaat, is niet brandpreventief afgewerkt.</li> <li>G-DO-3 De pvc doorvoeringen die door de brandscheiding gaan, zijn niet brandpreventief afgewerkt.</li> </ol> |

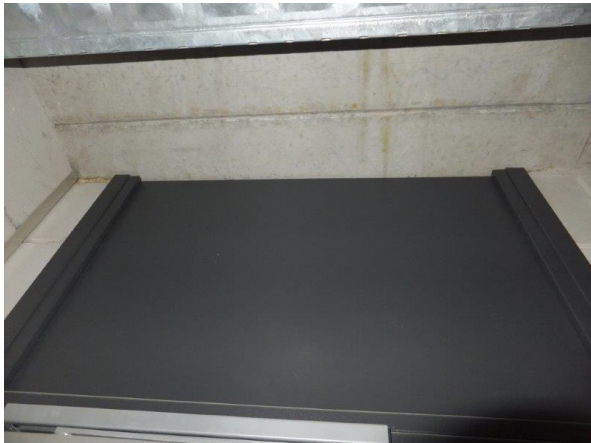
| Gebrek: | <ol style="list-style-type: none"> <li>G-KO-8 Er bevindt zich een naad boven het brandwerende paneel. En tevens bevindt er zich een naad tussen de wand er naast. Deze zijn niet brandwerend afgewerkt.</li> <li>G-BE-5 De glaslatten waarmee het brandwerende paneel is gemonteerd voldoen niet aan de minimale afmeting.</li> </ol> |

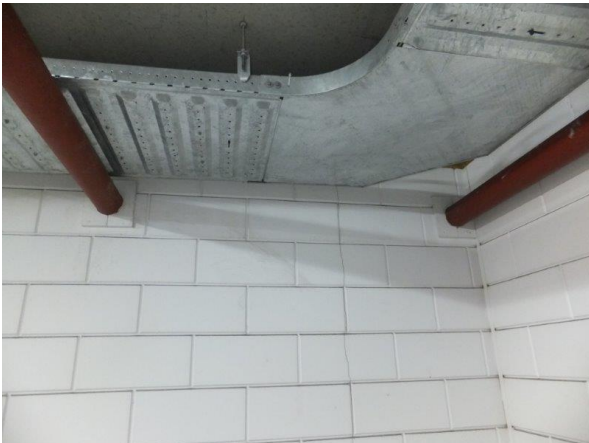
| <b>Gebrek: 12</b> | |

| Gebrek: | 1. G-DO-2 De stalen mantelbuizen die door de brandscheiding gaan, zijn niet brandpreventief afgewerkt. |

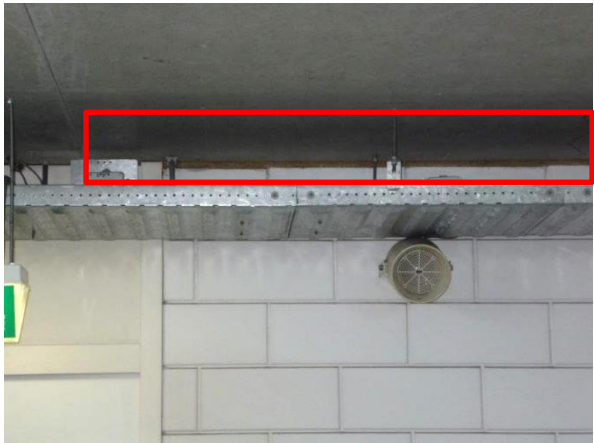
| <b>Gebrek: 13</b> | |

| Gebrek: | 1. G-BP-2 De naad tussen de wanden en het plafond (Stramien H-K / 2-3 en Stramien H / 2-3) is afgewerkt met PUR, dit voldoet niet aan de WBDBO-eis. |

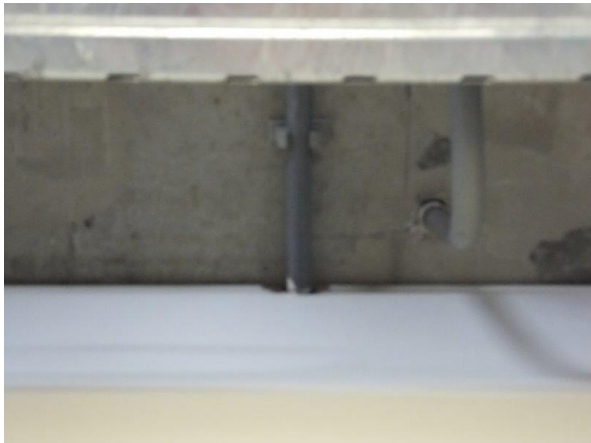
| <b>Gebrek: 14</b> | |

| Gebrek: | 1. G-DO-2 De pvc doorvoeringen die door de brandscheiding gaan, zijn niet brandpreventief afgewerkt. |

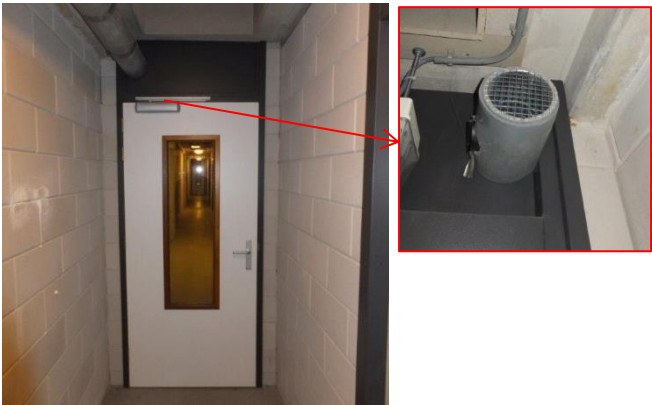
| Gebrek: 16 | |
|---|---|
| Gebrek: | <ol style="list-style-type: none"> <li>G-KO-8 Er bevindt zich een naad boven het brandwerende paneel. En tevens bevindt er zich een naad tussen de wand er naast. Deze zijn niet brandwerend afgewerkt.</li> <li>G-BE-5 De glaslatten waarmee het brandwerende paneel is gemonteerd voldoen niet aan de minimale afmeting.</li> <li>G-MV-1 Het luchtbehandelingskanaal welke de brandscheiding doorkruist, is niet voorzien van een brandpreventieve maatregel.</li> </ol> |

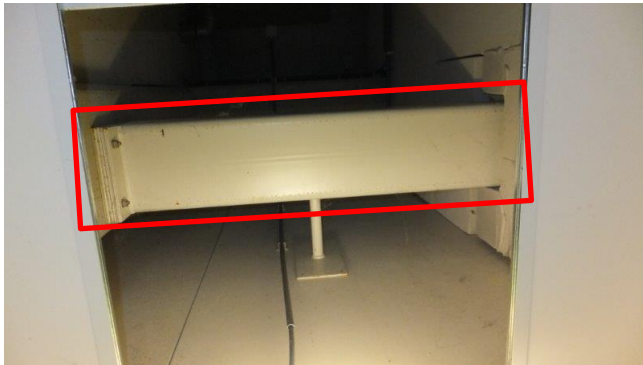
| Tekeningnummer:<br>Bouwlaag:<br>Ruimte(nr):<br>Eis:<br>Gebrek:<br>Aantal:<br>Afmeting:<br>Maatregel:<br>Opmerkingen: | OP140305-TA-001 Blad 02<br>Begane grond<br>Vluchtgang<br>60 min. WBDBO<br>1. G-OV-1 De stalen ligger gaat door de brandscheiding heen zonder dat er een brandpreventieve maatregel is getroffen.<br>1st. (OV-1)<br>200x200mm (OV-1)<br>1. H-OV-1 De stalen ligger rondom over de gehele breedte (1.200mm) van de gang omkleden met brandwerend plaatmateriaal (Promatect-h). Deze geschroefd h.o.h. 250mm aanbrengen en eventuele naden afwerken met brandwerende coating.<br>- De werkhoogte bedraagt circa 5,5 meter. Er dient rekening gehouden te worden met het opbouwen van een rolstijger. |

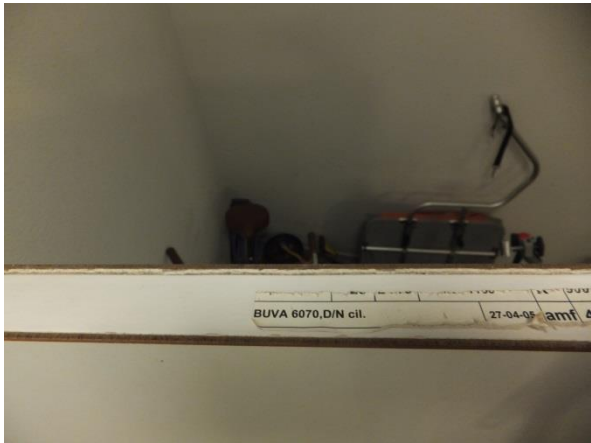
| Tekeningnummer:<br>Bouwlaag:<br>Ruimte(nr):<br>Eis:<br>Gebrek:<br>Aantal:<br>Afmeting:<br>Maatregel:<br>Opmerkingen: | OP140305-TA-001 Blad 02<br>Begane grond<br>Fietsenstalling<br>60 min. WBDBO Tweezijdige afwerking<br>1. G-OV-1 De brandwerende deur behaalt niet de gestelde WBDBO-eis.<br>2st.<br>2.150x1000mm<br>1. H-OV-1 De sponning infrezen en voorzien van een bij brand opschuimende strip.<br>- De deur komt twee maal voor op de begane grond van het gebouw. Zie tekening OP140305-TA-001 BLAD 002. |

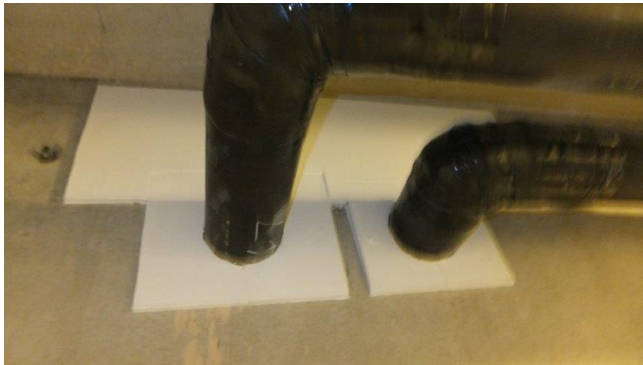
| Tekeningnummer:<br>Bouwlaag:<br>Ruimte(nr):<br>Eis:<br>Gebrek:<br><br>Aantal:<br>Afmeting:<br>Maatregel:<br><br>Opmerkingen: | OP140305-TA-001 Blad 03<br>Entresol<br>Berging<br>60 min. WBDBO<br>Tweezijdige afwerking<br>1. G-DO-2 De doorvoeringen (PE) die door de brandscheiding (wand) gaan, zijn niet brandpreventief afgewerkt.<br>2st. (DO-2)<br>Ø 160mm (DO-2) (incl. isolatie)<br>1. H-DO-2 Volgens tekst op de doorvoeringen gaat het om ISOVER isolatiemateriaal van harde persing. Sparing in de wand rondom de doorvoeringen opvullen met isolatie van harde persing en deze overmaats afwerken met brandwerende coating. Vervolgens de doorvoeringen aan beide zijden van de wand voorzien van een brandmanchet.<br>- Let op, de schacht is niet voorzien van een werkvloer. Deze zal tijdelijk door de aannemer dienen te worden vervaardigd. |

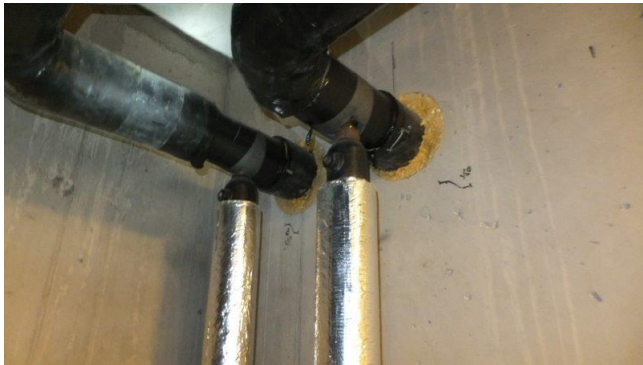
| Tekeningnummer:<br>Bouwlaag:<br>Ruimte(nr):<br>Eis:<br>Gebrek:<br>Aantal:<br>Afmeting:<br>Maatregel:<br>Opmerkingen: | OP140305-TA-001 Blad 03<br>Entresol<br>Berging<br>60 min. WBDBO<br>Tweezijdige afwerking<br>1. G-DO-2 De doorvoeringen (PE) die door de brandscheiding (wand) gaan, zijn niet brandpreventief afgewerkt.<br>2st. (DO-2)<br>Ø 160mm (DO-2) (incl. isolatie)<br>1. H-DO-2 Volgens tekst op de doorvoeringen gaat het om ISOVER isolatiemateriaal van harde persing. Sparing in de wand rondom de doorvoeringen opvullen met isolatie van harde persing en deze overmaats afwerken met brandwerende coating. Vervolgens de doorvoering aan beide zijden van de wand voorzien van een brandmanchet.<br>- |
