**VvE Joris Ivensplein  
W.C. IJburg - Amsterdam  
Logboek brandveiligheid**

<b>Project</b>	<b>: VvE Joris Ivensplein – W.C. IJburg</b>
<b>Opdrachtgever</b>	<b>: Bestuur VvE Joris Ivensplein</b>
<b>Referentie</b>	<b>: OP140305-RP-003</b>
<b>Versie</b>	<b>: 2.0</b>
<b>Datum</b>	<b>: 08-06-2016</b>
<b>Status</b>	<b>: Definitief</b>

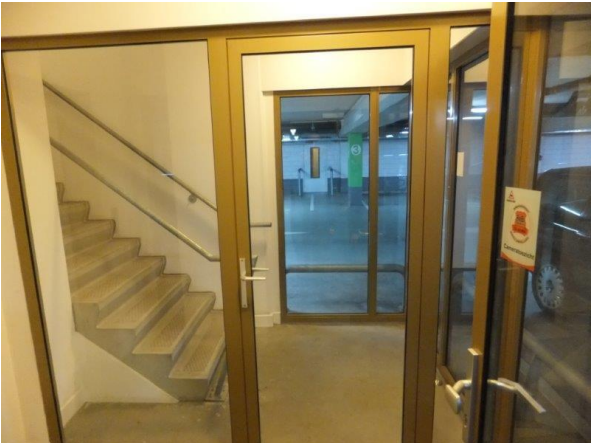
<b>Gebrek:</b> 07	
<b>Foto voor</b>	<b>Foto na</b>

<b>Algemene informatie</b>	
Tekeningnummer:	OP140305-TA-001 BLAD 1
Bouwlaag:	Parkeergarage (Kelder)
Ruimte(nr):	Trappenhuis, Stramien G-H / 16-17
Eis:	30 min. WBDBO Tweezijdige afwerking
Gebrek:	1. G-KO-1 De beplating (wand) boven het kozijn is van hout en behaald hiermee niet de gestelde WBDBO-eis.
Aantal:	1st.
Afmeting:	1.600x540mm (BE-1)
Maatregel:	1. H-KO-1 Er dient brandwerende beplating aangebracht te worden over de bestaande beplating. Deze dient geschroefd te worden aangebracht h.o.h. 250mm. Aan dat deze is aangebracht dient deze dekkend te worden geschilderd. H-SW-2
Opmerkingen:	-

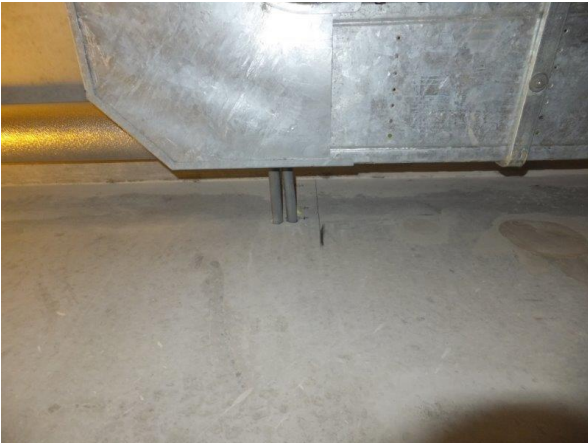
<b>Gebrek: 09</b>	
<b>Foto voor</b>	<b>Foto na</b>

<b>Algemene informatie</b>	
Tekeningnummer:	OP140305-TA-001 BLAD 1
Bouwlaag:	Parkeergarage (Kelder)
Ruimte(nr):	Bergingen
Eis:	60 min. WBDBO Tweezijdige afwerking
Gebrek:	1. G-DO-2 De pvc doorvoeringen die door de brandscheiding gaan, zijn niet brandpreventief afgewerkt.
Aantal:	2st.
Afmeting:	Ø 20mm
Maatregel:	1. H-DO-2 De pvc doorvoeringen aan beide zijden van de brandscheiding vanaf de brandscheiding ≥ 200 mm met brandwerende coating brandpreventief afwerken.
Opmerkingen:	-

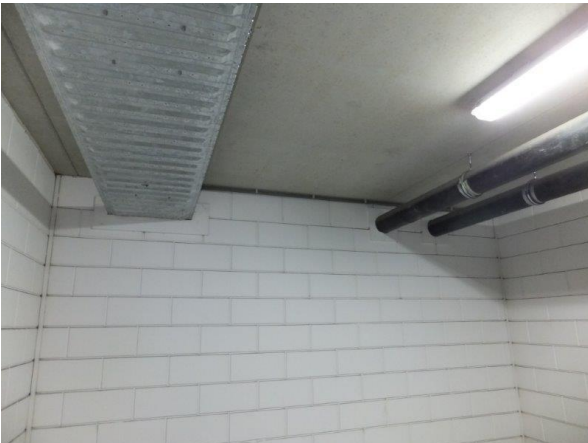
<b>Gebrek:</b> 10	
<b>Foto voor</b>	<b>Foto na</b>

<b>Algemene informatie</b>	
Tekeningnummer:	OP140305-TA-001 BLAD 1
Bouwlaag:	Parkeergarage (Kelder)
Ruimte(nr):	Parkeerplaats Stramien F-G / 2-3
Eis:	60 min. WBDBO Tweezijdige afwerking
Gebrek:	<ol style="list-style-type: none"> <li>G-DO-2 De kabelgoot die door de brandscheiding gaat, is niet brandpreventief afgewerkt.</li> <li>G-DO-3 De pvc doorvoeringen die door de brandscheiding gaan, zijn niet brandpreventief afgewerkt.</li> </ol>
Aantal:	1st. (DO-2) 2st. (DO-3)
Afmeting:	600x60mm (DO-2) Ø 85mm (excl. isolatie) (DO-3)
Maatregel:	<ol style="list-style-type: none"> <li>H-DO-2 De kabelgoot vanaf de brandscheiding aan beide zijden van de brandscheiding ≥ 200 mm met brandwerende coating brandpreventief afwerken.</li> <li>H-DO-3 De pvc doorvoeringen aan beide zijden van de brandscheiding voorzien van een brandmanchet ter plaatse van de brandscheiding.</li> </ol>

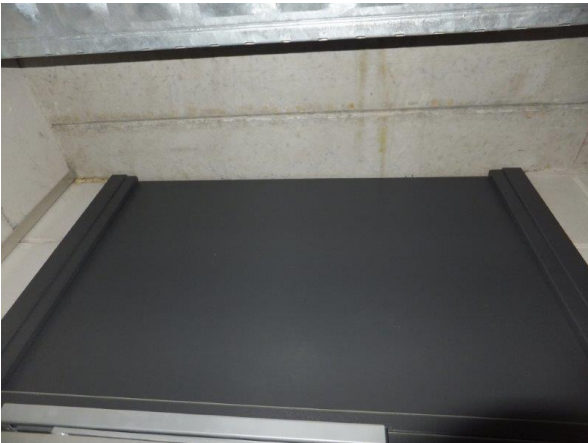
<b>Gebrek:</b> 11			
<b>Foto voor</b>	<b>Foto na</b>

<b>Algemene informatie</b>			
Tekeningnummer:	OP140305-TA-001 BLAD 1		
Bouwlaag:	Parkeergarage (Kelder)		
Ruimte(nr):	Parkeerplaats Stramien F-G / 2-3		
Eis:	60 min. WBDBO Tweezijdige afwerking		
Gebrek:	<table border="0"> <tr> <td style="vertical-align: top;"> <ol style="list-style-type: none"> <li>G-KO-8</li> <li>G-BE-5</li> </ol> </td> <td style="vertical-align: top;"> <p>Er bevindt zich een naad boven het brandwerende paneel. En tevens bevindt er zich een naad tussen de wand er naast. Deze zijn niet brandwerend afgewerkt.</p> <p>De glaslatten waarmee het brandwerende paneel is gemonteerd voldoen niet aan de minimale afmeting.</p> </td> </tr> </table>	<ol style="list-style-type: none"> <li>G-KO-8</li> <li>G-BE-5</li> </ol>	<p>Er bevindt zich een naad boven het brandwerende paneel. En tevens bevindt er zich een naad tussen de wand er naast. Deze zijn niet brandwerend afgewerkt.</p> <p>De glaslatten waarmee het brandwerende paneel is gemonteerd voldoen niet aan de minimale afmeting.</p>

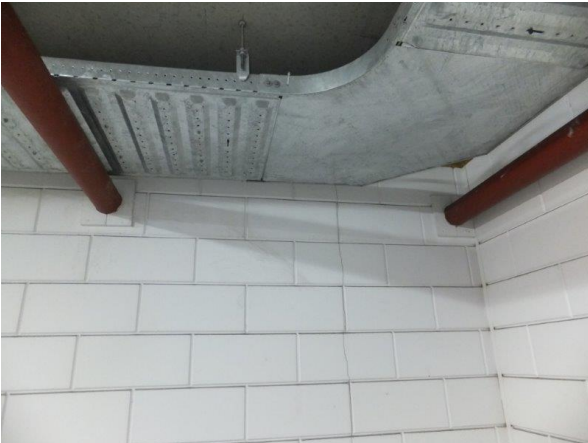
<b>Gebrek:</b> 12	
<b>Foto voor</b>	<b>Foto na</b>

<b>Algemene informatie</b>	
Tekeningnummer:	OP140305-TA-001 BLAD 1
Bouwlaag:	Parkeergarage (Kelder)
Ruimte(nr):	Parkeerplaats Stramien H-HI / 2-3
Eis:	60 min. WBDBO Tweezijdige afwerking
Gebrek:	1. G-DO-2 De stalen mantelbuizen die door de brandscheiding gaan, zijn niet brandpreventief afgewerkt.
Aantal:	2st.
Afmeting:	Ø 110mm
Maatregel:	1. H-DO-2 De stalen mantelbuizen vanaf de brandscheiding aan beide zijden van de brandscheiding tot ≥ 200 mm met brandwerende coating brandpreventief afwerken.
Opmerkingen:	-

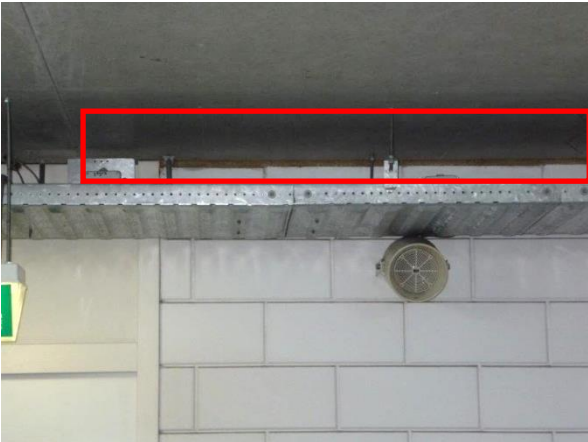
<b>Gebrek:</b> 13	
<b>Foto voor</b>	<b>Foto na</b>

<b>Algemene informatie</b>	
Tekeningnummer:	OP140305-TA-001 BLAD 1
Bouwlaag:	Parkeergarage (Kelder)
Ruimte(nr):	Parkeerplaats Stramien H-K / 2-3
Eis:	60 min. WBDBO Tweezijdige afwerking
Gebrek:	1. G-BP-2 De naad tussen de wanden en het plafond (Stramien H-K / 2-3 en Stramien H / 2-3) is afgewerkt met PUR, dit voldoet niet aan de WBDBO-eis.
Aantal:	1st.
Afmeting:	4.900 en 12.300mm
Maatregel:	1. H-BP-2b PUR wegsnijden en vervolgens de naad aan beide zijden van de brandscheiding brandwerend afwerken met een strook brandwerende beplating, h.o.h. 250mm geschroefd. Indien de toegepaste beplating hieraan voldoet mag dit enkelzijdig worden toegepast.
Opmerkingen:	-

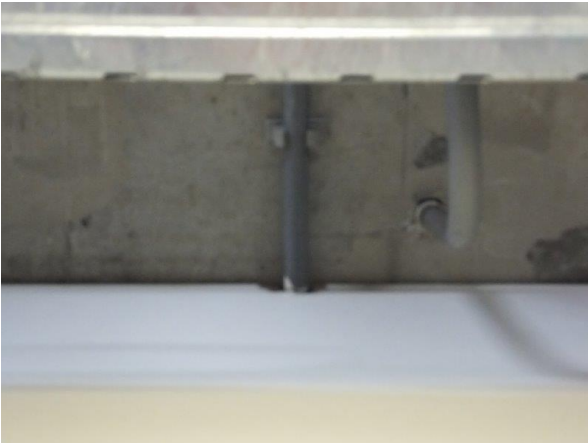
<b>Gebrek: 14</b>	
<b>Foto voor</b>	<b>Foto na</b>

<b>Algemene informatie</b>	
Tekeningnummer:	OP140305-TA-001 BLAD 1
Bouwlaag:	Parkeergarage (Kelder)
Ruimte(nr):	Parkeerplaats Stramien HI-J / 2-3
Eis:	60 min. WBDBO Tweezijdige afwerking
Gebrek:	1. G-DO-2 De pvc doorvoeringen die door de brandscheiding gaan, zijn niet brandpreventief afgewerkt.
Aantal:	2st.
Afmeting:	Ø 20mm
Maatregel:	1. H-DO-2 De pvc doorvoeringen vanaf de brandscheiding aan beide zijden van de brandscheiding ≥ 200 mm met brandwerende coating brandpreventief afwerken.
Opmerkingen:	-

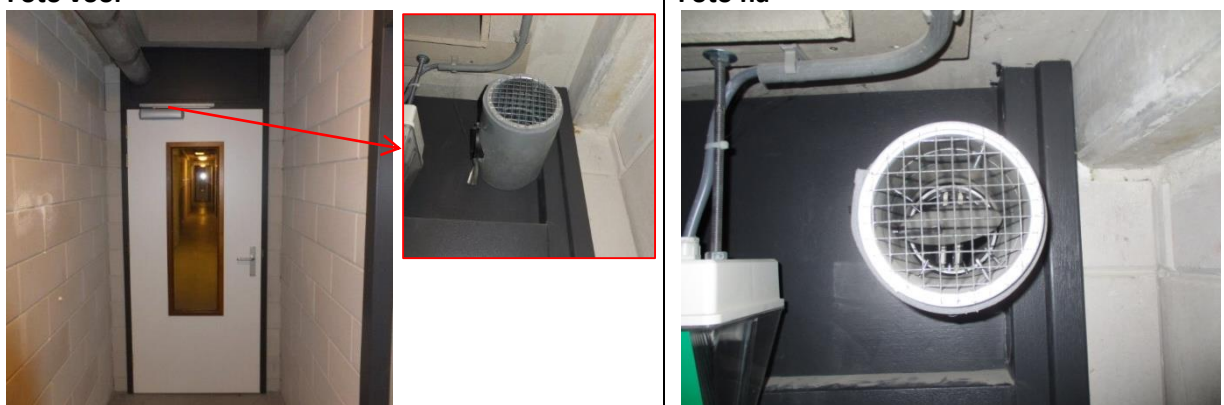
<b>Gebrek:</b> 16	
<b>Foto voor</b>	<b>Foto na</b>

<b>Algemene informatie</b>	
Tekeningnummer:	OP140305-TA-001 BLAD 1
Bouwlaag:	Parkeergarage (Kelder)
Ruimte(nr):	Parkeerplaats Stramien K-L / 3-4
Eis:	20 min. WBDBO
Gebrek:	<p>Tweezijdige afwerking</p> <ol style="list-style-type: none"> <li>G-KO-8 Er bevindt zich een naad boven het brandwerende paneel. En tevens bevindt er zich een naad tussen de wand er naast. Deze zijn niet brandwerend afgewerkt.</li> <li>G-BE-5 De glaslatten waarmee het brandwerende paneel is gemonteerd voldoen niet aan de minimale afmeting.</li> <li>G-MV-1 Het luchtbehandelingskanaal welke de brandscheiding doorkruist, is niet voorzien van een brandpreventieve maatregel.</li> </ol>
Aantal:	1st. van elk
Afmeting:	2.500mm (KO-8) 930x365mm (BE-5) Ø 125mm (MV-1)
Maatregel:	<ol style="list-style-type: none"> <li>H-KO-8 De naad boven het paneel dient te worden dichtgezet met brandwerende kit. De naad tussen de wand en het bouwkundige plafond dient te worden dichtgezet met mortel.</li> <li>H-BE-5 De huidige glaslatten dienen te worden verwijderd en te worden vervangen door glaslatten van tenminste 25x25mm. Deze dienen geschroefd te worden aangebracht. Tevens dienen deze dekkend te worden geschilderd.</li> <li>H-SW-2 De regelklep verplaatsen en het kanaal voorzien van een vlinderklep in de brandscheiding.</li> <li>H-MV-1</li> </ol>

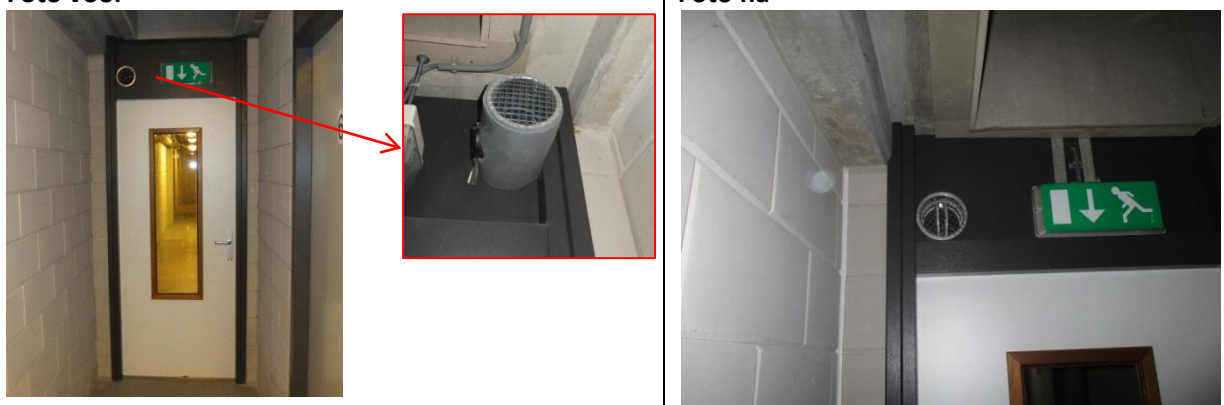
<b>Algemene informatie</b>	
Tekeningnummer:	OP140305-TA-001 BLAD 1
Bouwlaag:	Parkeergarage (Kelder)
Ruimte(nr):	Parkeerplaats Stramien K-L / 20-21
Eis:	20 min. WBDBO
Gebrek:	<p style="text-align: right;">Tweezijdige afwerking</p> <ol style="list-style-type: none"> <li>G-KO-8 Er bevindt zich een naad boven het brandwerende paneel. En tevens bevindt er zich een naad tussen de wand er naast. Deze zijn niet brandwerend afgewerkt.</li> <li>G-BE-5 De glaslatten waarmee het brandwerende paneel is gemonteerd voldoen niet aan de minimale afmeting.</li> <li>G-MV-1 Het luchtbehandelingskanaal welke de brandscheiding doorkruist, is niet voorzien van een brandpreventieve maatregel.</li> </ol>
Aantal:	1st. van elk
Afmeting:	2.500mm (KO-8) 930x365mm (BE-5) Ø 125mm (MV-1)
Maatregel:	<ol style="list-style-type: none"> <li>H-KO-8 De naad boven het paneel dient aan beide zijden van de brandscheiding te worden dichtgezet met brandwerende kit. De naad tussen de wand en het bouwkundige plafond dient te worden dichtgezet met mortel. H-BP-1a</li> <li>H-BE-5 De huidige glaslatten dienen te worden verwijderd en te worden vervangen door glaslatten van tenminste 25x25mm. Deze dienen geschroefd te worden aangebracht. Tevens dienen deze dekkend te worden geschilderd. H-SW-2</li> <li>H-MV-1 De regelklep verplaatsen en het kanaal voorzien van een vlinderklep in de brandscheiding.</li> </ol>

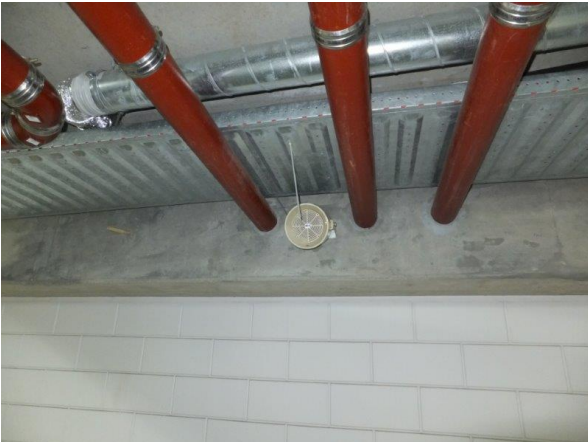
<b>Algemene informatie</b>	
Tekeningnummer:	OP140305-TA-001 BLAD 1
Bouwlaag:	Parkeergarage (Kelder)
Ruimte(nr):	Parkeerplaats Stramien J-K / 22
Eis:	60 min. WBDBO Tweezijdige afwerking
Gebrek:	1. G-DO-2 De stalen mantelbuizen en de pvc doorvoer die door de brandscheiding gaan, zijn niet brandpreventief afgewerkt.
Aantal:	3st. á Ø 110mm (staal) 1st. á Ø 20mm (pvc)
Afmeting:	Zie aantal
Maatregel:	1. H-DO-2 De stalen mantelbuizen en de pvc doorvoer vanaf de brandscheiding tot aan beide zijden van de brandscheiding ≥ 200 mm met brandwerende coating brandpreventief afwerken.
Opmerkingen:	-

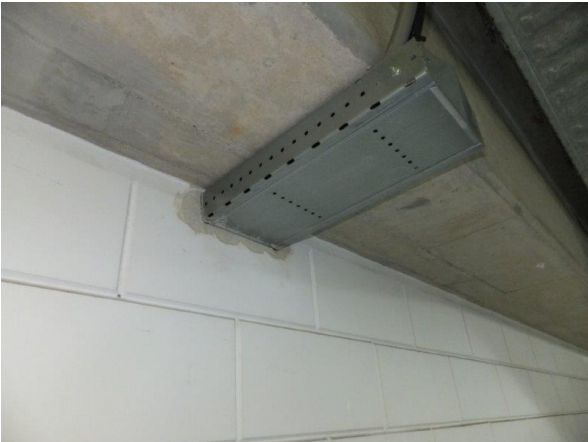
<b>Algemene informatie</b>	
Tekeningnummer:	OP140305-TA-001 BLAD 1
Bouwlaag:	Parkeergarage (Kelder)
Ruimte(nr):	Parkeerplaats Stramien J-K / 22
Eis:	60 min. WBDBO <span style="float: right;">Tweezijdige afwerking</span>
Gebrek:	1. G-DO-2 De kabelgoot die door de brandscheiding gaat, is niet brandpreventief afgewerkt.
Aantal:	1st.
Afmeting:	200x60mm
Maatregel:	1. H-DO-2 De kabelgoot dient tot aan de wand te worden afgeslepen. Vervolgens dient de sparing in de wand te worden dichtgezet met isolatie van harde persing (steenwol og) en dienen de overige doorvoeringen vanaf de brandscheiding, aan beide zijden van de brandscheiding $\geq 200$ mm met brandwerende coating brandpreventief afgewerkt te worden.
Opmerkingen:	-

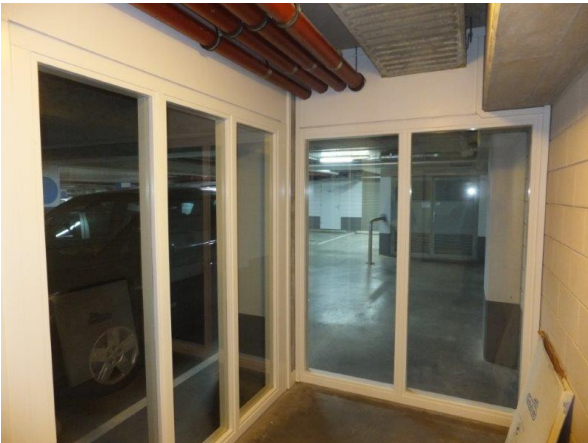
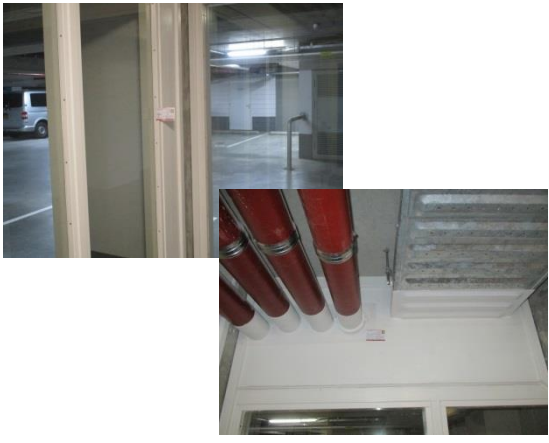
<b>Algemene informatie</b>	
Tekeningnummer:	OP140305-TA-001 BLAD 1
Bouwlaag:	Parkeergarage (Kelder)
Ruimte(nr):	Trappenhuis
Eis:	30 min. WBDBO Tweezijdige afwerking
Gebrek:	<ol style="list-style-type: none"> <li>G-DO-2 De stalen mantelbuizen en de kabelgoot die door de brandscheiding gaan, zijn niet brandpreventief afgewerkt.</li> <li>G-BE-6 Glaslatten hebben de correcte afmetingen, echter zijn deze gespijkerd aangebracht. Hierdoor wordt niet voldaan aan de WBDBO-eis.</li> </ol>
Aantal:	4st. Ø 110mm (staal) 1st. 600x60mm (kabelgoot) 2st. 835x2020mm (rechts) 3st. 590x2020mm (links)
Afmeting:	Zie aantal
Maatregel:	<ol style="list-style-type: none"> <li>H-DO-2 De stalen mantelbuizen en de kabelgoot vanaf de brandscheiding, aan beide zijden van de brandscheiding <math>\geq 200</math> mm met brandwerende coating brandpreventief afwerken.</li> <li>H-BE-6 Glaslatten schroeven, h.o.h. 250mm. Zie ook detaillering glaslatten.</li> </ol>

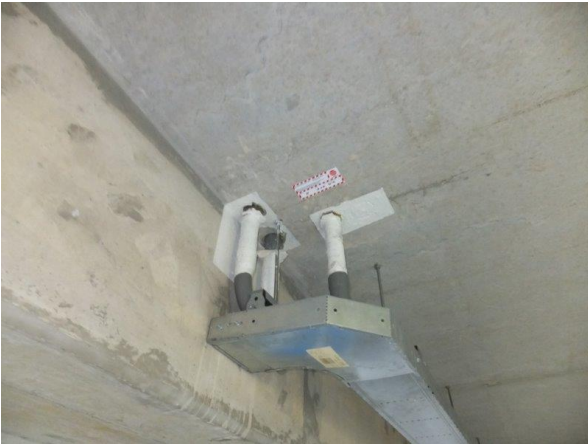
<b>Algemene informatie</b>	
Tekeningnummer:	OP140305-TA-001 BLAD 1
Bouwlaag:	Parkeergarage (Kelder)
Ruimte(nr):	Parkeerplaats Stramien J-K / 22
Eis:	60 min. WBDBO Enkelzijdige afwerking (onderzijde bouwkundig plafond)
Gebrek:	1. G-DO-3 De pvc doorvoeringen die door de brandscheiding gaan, zijn niet correct brandpreventief afgewerkt.
Aantal:	1st. á Ø 40mm 2st. á Ø 50mm
Afmeting:	Zie aantal
Maatregel:	1. H-DO-3 De bestaande coating dient te worden aan geheeld. Vervolgens dient er om de doorvoeringen een brandmanchet geplaatst te worden t.p.v de brandscheiding.
Opmerkingen:	-

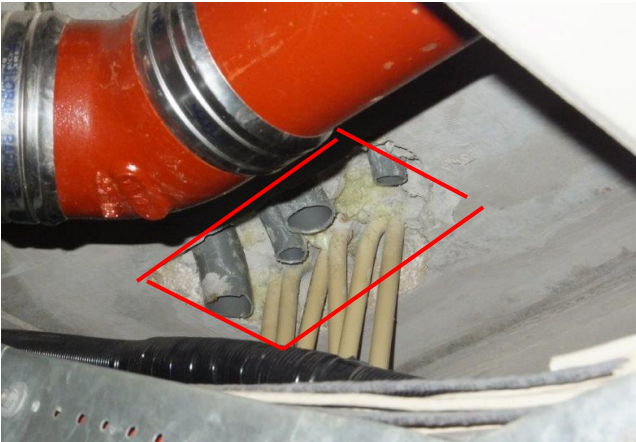
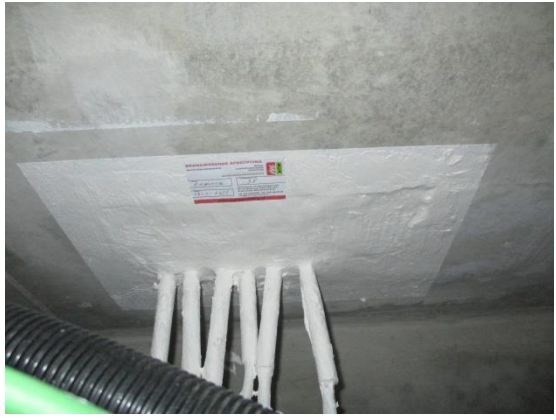
<b>Algemene informatie</b>	
Tekeningnummer:	OP140305-TA-001 BLAD 1
Bouwlaag:	Parkeergarage (Kelder)
Ruimte(nr):	Parkeerplaats Stramien G-H / 22
Eis:	60 min. WBDBO Enkelzijdige afwerking (onderzijde bouwkundig plafond)
Gebrek:	1. G-OV-1 De pvc doorvoeringen die door de brandscheiding gaan, zijn niet brandpreventief afgewerkt. Deze lopen door een sparing in het plafond, welke ook niet brandpreventief is dichtgezet.
Aantal:	1st.
Afmeting:	200x100mm
Maatregel:	1. H-OV-1 De pvc doorvoeringen gelijk afzagen met het plafond (brandscheiding) en vervolgens de sparing afdichten met brandwerende beplating (fireboard og). Deze dient geschroefd te worden aangebracht h.o.h. 250mm. Eventuele naden dienen met brandwerende kit te worden afgewerkt.
Opmerkingen:	-

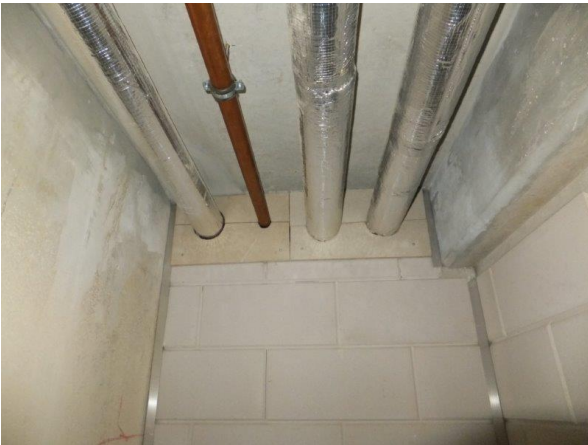
<b>Algemene informatie</b>	
Tekeningnummer:	OP140305-TA-001 BLAD 1
Bouwlaag:	Parkeergarage (Kelder)
Ruimte(nr):	Technische ruimte, Stramien F-G / 22-23
Eis:	30 min. WBDBO Tweezijdige afwerking
Gebrek:	<ol style="list-style-type: none"> <li>G-DO-2 De koperleiding die door de brandscheiding gaat, is niet brandpreventief afgewerkt.</li> <li>G-CV-1 De cv-leidingen die door de brandscheiding gaan, zijn niet brandpreventief afgewerkt.</li> </ol>
Aantal:	1st. (DO-2) 3st. (CV-1)
Afmeting:	Ø 42mm (DO-2) Ø 40mm (CV-1)
Maatregel:	<ol style="list-style-type: none"> <li>H-DO-2 De doorvoering vanaf de brandscheiding, aan beide zijden van de brandscheiding ≥ 200 mm met brandwerende coating brandpreventief afwerken.</li> <li>H-CV-1 De isolatie om cv-leidingen demonteren, gat opvullen met isolatie van harde persing (steenwol), cv leidingen voorzien van brandwerende coating vanaf de brandscheiding ≥ 200 mm uit de wand en vervolgens de isolatie terugplaatsen om de leidingen. Dit aan beide zijden van de brandscheiding uitvoeren.</li> </ol>

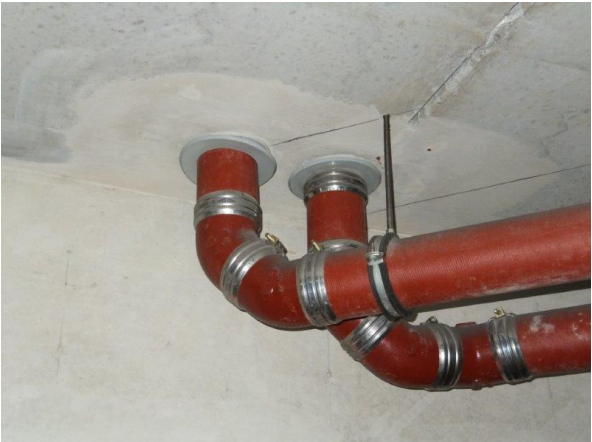
<b>Algemene informatie</b>	
Tekeningnummer:	OP140305-TA-001 BLAD 1
Bouwlaag:	Parkeergarage (Kelder)
Ruimte(nr):	Parkeerplaats Stramien H / 5
Eis:	60 min. WBDBO Enkelzijdige afwerking (onderzijde bouwkundig plafond)
Gebrek:	1. G-DO-2 De stalen mantelbuizen die door de brandscheiding gaan, zijn niet brandpreventief afgewerkt.
Aantal:	2st.
Afmeting:	Ø 110mm
Maatregel:	1. H-DO-2 De rozetten verwijderen en de ruimte tussen de stalen mantelbuizen en de vloer opvullen met isolatie van harde persing (steenwol). Vervolgens de stalen mantelbuizen vanaf de brandscheiding ≥ 200 mm met brandwerende coating brandpreventief afwerken.
Opmerkingen:	-

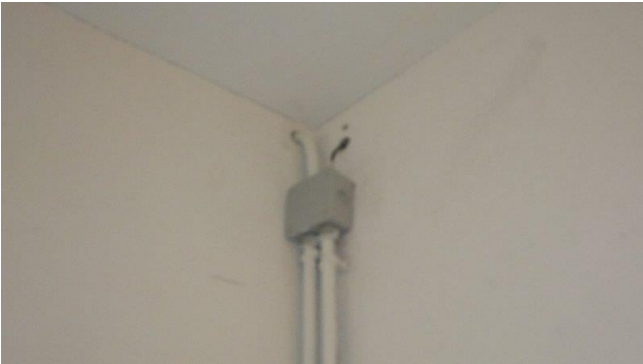
<b>Algemene informatie</b>	
Tekeningnummer:	OP140305-TA-001 BLAD 2
Bouwlaag:	Begane grond
Ruimte(nr):	Trappenhuis
Eis:	60 min. WBDBO Tweezijdige afwerking
Gebrek:	1. G-DO-2 De doorvoeringen (pvc) die door de brandscheiding (wand) gaan, zijn niet brandpreventief afgewerkt.
Aantal:	2st. (DO-2)
Afmeting:	Ø 20mm (DO-2)
Maatregel:	1. H-DO-2 De gaten opvullen met brandwerende kit, vervolgens de doorvoeringen vanaf de brandscheiding ≥ 200 mm met brandwerende coating brandpreventief afwerken.
Opmerkingen:	- De werkhoogte bedraagt circa 5,5 meter. Er dient rekening gehouden te worden met het opbouwen van een rolstijger.

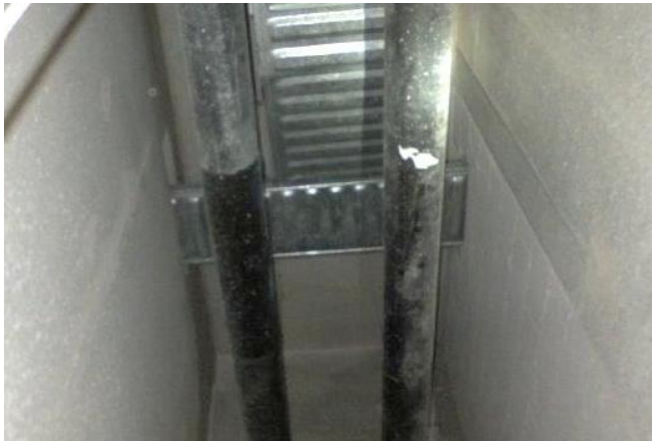
<b>Algemene informatie</b>	
Tekeningnummer:	OP140305-TA-001 BLAD 2
Bouwlaag:	Begane grond
Ruimte(nr):	Trappenhuis
Eis:	60 min. WBDBO
Gebrek:	1. G-DO-2 Tweezijdige afwerking De doorvoering (kabelgoot) die door de brandscheiding (wand) gaat, is niet brandpreventief afgewerkt. Tevens bevindt zich boven de kabelgoot een sparing welke niet brandpreventief is afgewerkt.
Aantal:	1st. (DO-2)
Afmeting:	500x60mm (DO-2)
Maatregel:	1. H-DO-2 De sparing opvullen met isolatie van harde persing en deze overmaats afwerken met brandwerende coating. Daarna de kabelgoot vanaf de brandscheiding $\geq 400$ mm met brandwerende coating dubbeldik brandpreventief afwerken.
Opmerkingen:	<ul style="list-style-type: none"> <li>- Deze maatregel uitvoeren t.p.v. de scheidingswand met het VVE trappenhuis. De andere scheidingswand tussen de vluchtgang en de winkelunits behoort niet tot de VVE.</li> <li>- De werkhoogte bedraagt circa 5,5 meter. Er dient rekening gehouden te worden met het opbouwen van een rolstijger.</li> </ul>

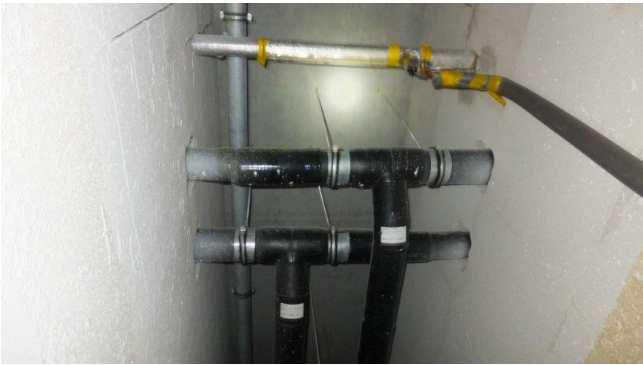
<b>Algemene informatie</b>	
Tekeningnummer:	OP140305-TA-001 BLAD 2
Bouwlaag:	Begane grond
Ruimte(nr):	Trappenhuis
Eis:	60 min. WBDBO
Gebrek:	<p style="text-align: right;">Tweezijdige afwerking</p> <ol style="list-style-type: none"> <li>1. G-CV-1 De doorvoering (cv) die door de brandscheiding (wand) gaat, is niet brandpreventief afgewerkt.</li> <li>2. G-DO-3 De doorvoeringen (PE) die door de brandscheiding (wand) gaan, zijn niet brandpreventief afgewerkt.</li> </ol>
Aantal:	1st. (CV-1) 2st. (DO-3)
Afmeting:	Ø 32mm (CV-1) Ø 160mm (DO-3) (incl. isolatie)
Maatregel:	<ol style="list-style-type: none"> <li>1. H-CV-1 De isolatie om de cv-leiding demonteren, gaten opvullen met isolatie van harde persing (steenwol), dit overmaats en de cv-leiding <math>\geq 200</math>mm vanaf de brandscheiding tweezijdig brandpreventief afwerken met brandwerende coating en vervolgens de isolatie terugplaatsen om de leiding.</li> <li>2. H-DO-3 De sparing rondom de doorvoeringen opvullen met isolatie van harde persing en de pvc leidingen voorzien van een inbouw brandmanchet.</li> </ol>

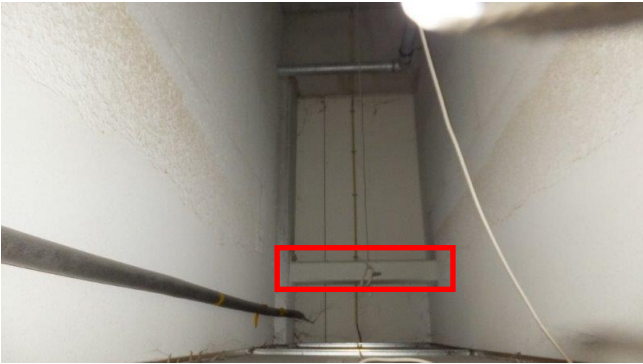
<b>Algemene informatie</b>	
Tekeningnummer:	OP140305-TA-001 BLAD 2
Bouwlaag:	Begane grond
Ruimte(nr):	Trappenhuis
Eis:	60 min. WBDBO Tweezijdige afwerking
Gebrek:	1. G-OV-1 De stalen ligger gaat door de brandscheiding heen zonder dat er een brandpreventieve maatregel is getroffen.
Aantal:	1st. (OV-1)
Afmeting:	200x200mm (OV-1)
Maatregel:	1. H-OV-1 De stalen ligger rondom afwerken met brandwerende coating.
Opmerkingen:	- De werkhoogte bedraagt circa 5,5 meter. Er dient rekening gehouden te worden met het opbouwen van een rolstijger.

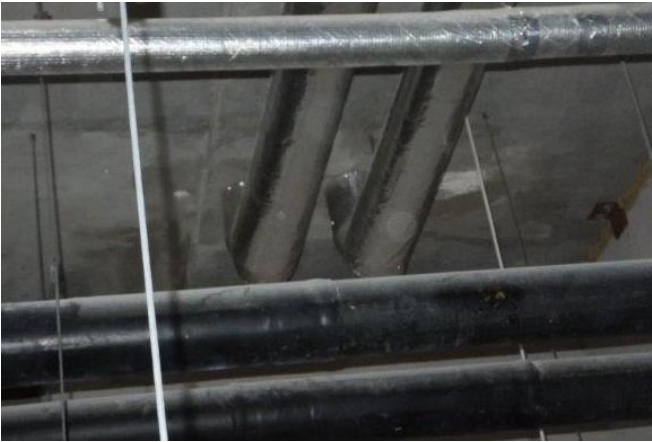
<b>Algemene informatie</b>	
Tekeningnummer:	OP140305-TA-001 Blad 02
Bouwlaag:	Begane grond
Ruimte(nr):	Fietsenberging
Eis:	60 min. WBDBO Enkelzijdige afwerking (onderzijde bouwkundig plafond)
Gebrek:	1. G-DO-3 De pvc-leidingen die door de brandscheiding (bouwkundig plafond) gaan, zijn niet brandpreventief afgewerkt.
Aantal:	2st. (DO-3)
Afmeting:	Ø 125mm 2x (DO-3)
Maatregel:	1. H-DO-3 De isolatie om de pvc-leidingen demonteren, gaten opvullen met isolatie van harde persing (steenwol), dit overmaats aan de onderzijde van het bouwkundig plafond brandpreventief afwerken met brandwerende coating. Daarna de pvc leidingen voorzien van een brandmanchet aan de onderzijde van het bouwkundig plafond.
Opmerkingen:	- De werkhoopte bedraagt circa 5,5 meter. Er dient rekening gehouden te worden met het opbouwen van een rolstijger.

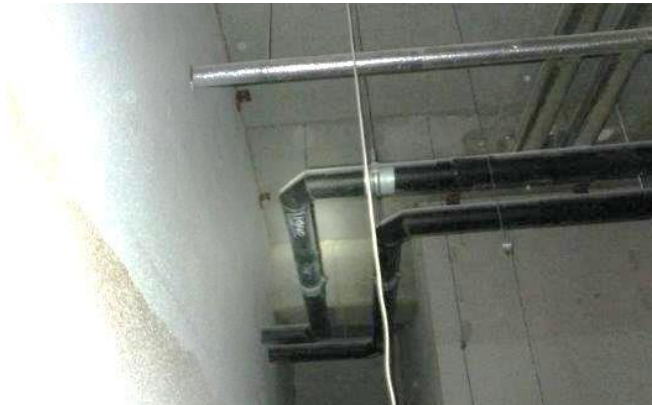
<b>Algemene informatie</b>	
Tekeningnummer:	OP140305-TA-001 Blad 02
Bouwlaag:	Begane grond
Ruimte(nr):	Fietsenberging
Eis:	60 min. WBDBO
Gebrek:	<p style="text-align: right;">Tweezijdige afwerking</p> <p>1. G-CV-1 De doorvoering (cv) die door de brandscheiding (wand) gaat, is niet brandpreventief afgewerkt.</p> <p>2. G-DO-3 De doorvoeringen (PE) die door de brandscheiding (wand) gaan, zijn niet brandpreventief afgewerkt.</p>
Aantal:	1st. (CV-1) 2st. (DO-3)
Afmeting:	Ø 32mm (CV-1) Ø 160mm (DO-3) (incl. isolatie)
Maatregel:	<p>1. H-CV-1 De isolatie om de cv-leiding demonteren, gaten opvullen met isolatie van harde persing (steenwol), dit overmaats en de cv-leiding <math>\geq 200</math>mm vanaf de brandscheiding tweezijdig brandpreventief afwerken met brandwerende coating en vervolgens de isolatie terugplaatsen om de leiding.</p> <p>2. H-DO-3 De sparing rondom de doorvoeringen opvullen met isolatie van harde persing en deze vervolgens aan beide zijden van de wand overmaats voorzien van brandwerende coating. Daarna de doorvoeringen aan beide zijden van de wand voorzien van een brandmanchet.</p>

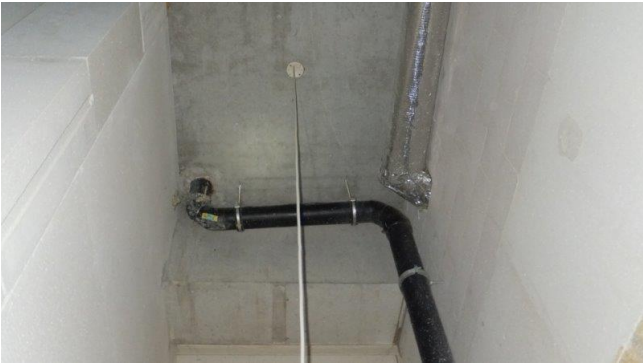
<b>Algemene informatie</b>	
Tekeningnummer:	OP140305-TA-001 Blad 02
Bouwlaag:	Begane grond
Ruimte(nr):	Fietsenberging
Eis:	60 min. WBDBO <span style="float: right;">Tweezijdige afwerking</span>
Gebrek:	1. G-DO-3 De doorvoeringen (PE) die door de brandscheiding gaan, zijn niet brandpreventief afgewerkt.
Aantal:	2st. (DO-3)
Afmeting:	Ø 125mm (DO-3) (incl. isolatie) 2x
Maatregel:	1. H-DO-3 De sparing rondom de doorvoeringen opvullen met isolatie van harde persing en deze vervolgens overmaats afwerken met brandwerende coating. Tevens de pvc leidingen voorzien van een inbouwmanchet.
Opmerkingen:	- De werkhoogte bedraagt circa 5,5 meter. Er dient rekening gehouden te worden met het opbouwen van een rolstijger.

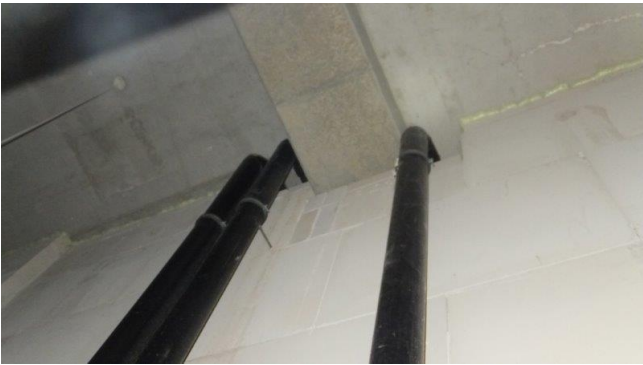
<b>Algemene informatie</b>	
Tekeningnummer:	OP140305-TA-001 Blad 02
Bouwlaag:	Begane grond
Ruimte(nr):	Vluchtgang
Eis:	60 min. WBDBO
Gebrek:	<p>Tweezijdige afwerking</p> <p>1. G-DO-3 De doorvoeringen (pvc) die door de brandscheiding (wand) gaan, zijn niet brandpreventief afgewerkt.</p> <p>2. G-BP-2 De naad tussen de bouwkundig wand en het bouwkundig plafond is afgewerkt met niet brandwerende PUR-schuim.</p>
Aantal:	3st. (DO-3) 1st. (BP-2)
Afmeting:	Ø 110mm (DO-3) 21.000mm (BP-2)
Maatregel:	<p>1. H-DO-3 De sparingen rondom opvullen met isolatie van harde persing (steenwol). Deze vervolgens aan beide zijden van de brandscheiding overmaats voorzien van brandwerende coating. Daarna de doorvoeringen tweezijdig van de wand voorzien van een brandmanchet ter plaatse van de brandscheiding.</p> <p>2. H-BP-2 Het PUR-schuim verwijderen uit de naad en vervolgens afdichten met stroken brandwerende beplating. Deze h.o.h. 250mm geschroefd aanbrengen. Eventuele naden hiervan afdichten met brandwerende kit. Indien de toegepaste beplating hieraan voldoet mag dit enkelzijdig worden toegepast.</p>

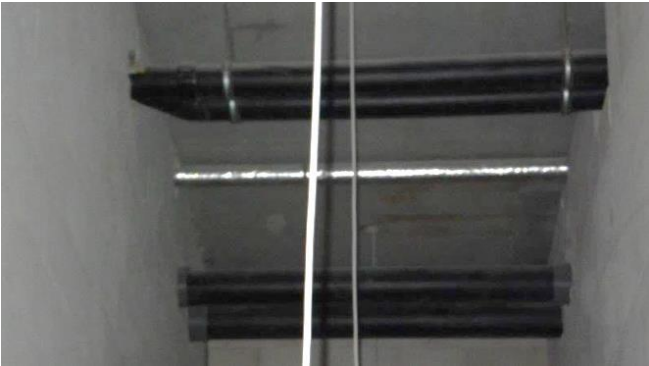
<b>Algemene informatie</b>	
Tekeningnummer:	OP140305-TA-001 Blad 02
Bouwlaag:	Begane grond
Ruimte(nr):	Fietsenberging
Eis:	60 min. WBDBO
Gebrek:	<p style="text-align: right;">Tweezijdige afwerking</p> <ol style="list-style-type: none"> <li>1. G-CV-1 De doorvoeringen (cv) die door de brandscheidingen (wanden) gaan, zijn niet brandpreventief afgewerkt.</li> <li>2. G-DO-3 De doorvoeringen (PE) die door de brandscheidingen (wanden) gaan, zijn niet brandpreventief afgewerkt.</li> <li>3. G-DO-3 De doorvoeringen (PE) die door de brandscheidingen (wanden) gaan, zijn niet brandpreventief afgewerkt.</li> </ol>
Aantal:	2st. (CV-1) 4st. (DO-3) 4st. (DO-3)
Afmeting:	Ø 32mm (CV-1) Ø 160mm (DO-3) (incl. isolatie) Ø 110mm (DO-3)

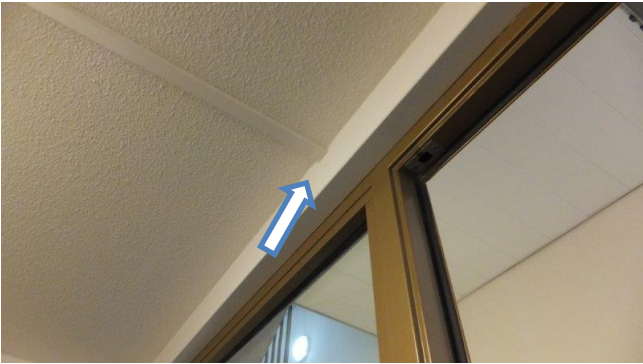
<b>Algemene informatie</b>	
Tekeningnummer:	OP140305-TA-001 Blad 02
Bouwlaag:	Begane grond
Ruimte(nr):	Voorruiimte lift
Eis:	30 min. WBDBO
Gebrek:	1. G-DO-2 Tweezijdige afwerking De doorvoering (pvc) die door de brandscheiding (wand) gaat, is niet brandpreventief afgewerkt.
Aantal:	1st. (DO-2)
Afmeting:	P25 (DO-2)
Maatregel:	1. H-DO-2 De doorvoering $\geq$ 200mm vanaf de brandscheiding tweezijdig brandpreventief afwerken met brandwerende coating.
Opmerkingen:	-

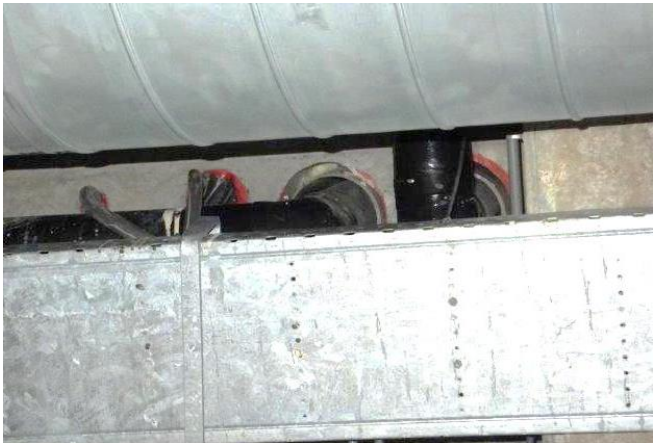
<b>Algemene informatie</b>	
Tekeningnummer:	OP140305-TA-001 Blad 02
Bouwlaag:	Begane grond
Ruimte(nr):	Fietsenberging
Eis:	60 min. WBDBO Enkelzijdige afwerking (onderzijde bouwkundig plafond)
Gebrek:	<ol style="list-style-type: none"> <li>G-DO-2 De kabelbundel die door de brandscheiding (bouwkundig plafond) gaat, is niet brandpreventief afgewerkt.</li> <li>G-DO-3 De doorvoeringen (PE) die door de brandscheiding (wand) gaan, zijn niet brandpreventief afgewerkt.</li> </ol>
Aantal:	1st. (DO-2) 2st. (DO-3)
Afmeting:	Ø 50mm (DO-2) Ø 160mm (DO-3) (incl. isolatie)
Maatregel:	<ol style="list-style-type: none"> <li>H-DO-2 De kabelbundel aan de onderzijde van het bouwkundig plafond overmaats afwerken met brandwerende coating.</li> <li>H-DO-3 De sparing rondom de doorvoeringen opvullen met isolatie van harde persing en deze vervolgens aan de onderzijde van het bouwkundig plafond overmaats voorzien van brandwerende coating. Daarna de doorvoeringen aan de onderzijde van het bouwkundig plafond voorzien van een brandmanchet.</li> </ol>

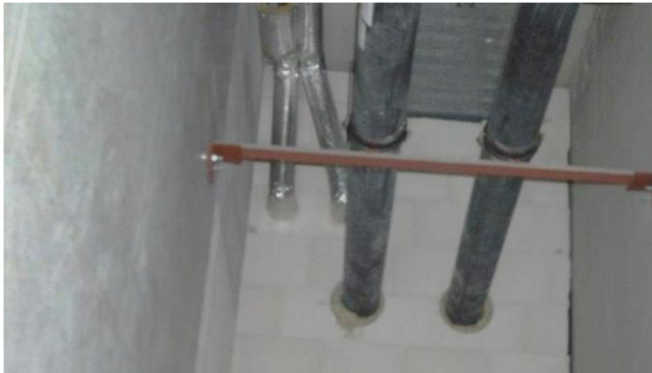
<b>Algemene informatie</b>	
Tekeningnummer:	OP140305-TA-001 Blad 02
Bouwlaag:	Begane grond
Ruimte(nr):	Vluchtgang
Eis:	60 min. WBDBO Tweezijdige afwerking
Gebrek:	<ol style="list-style-type: none"> <li>1. G-DO-3 De doorvoeringen (PE) die door de brandscheiding (wand) gaan, zijn niet brandpreventief afgewerkt.</li> <li>2. G-DO-2 De doorvoering (kabelgoot) die door de brandscheiding (wand) gaat, is niet brandpreventief afgewerkt.</li> <li>3. G-CV-1 De cv-leidingen die door de brandscheiding (wand) gaan, zijn niet brandpreventief afgewerkt.</li> </ol>
Aantal:	2st. (DO-3, PE) 1st. (DO-2, kabelgoot) 2st. (CV-1)
Afmeting:	Ø 160mm (DO-3, PE) (incl. isolatie) 500x60mm (DO-2, kabelgoot) Ø 32mm (CV-1)

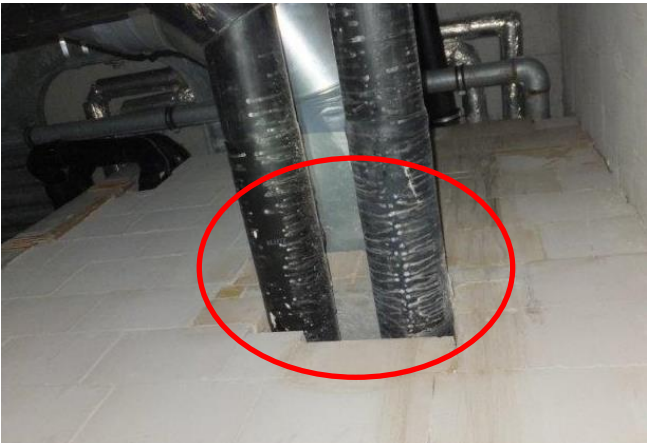
<b>Algemene informatie</b>	
Tekeningnummer:	OP140305-TA-001 Blad 02
Bouwlaag:	Begane grond
Ruimte(nr):	Schacht
Eis:	30 min. WBDBO
Gebrek:	<p>Enkelzijdige afwerking (i.v.m. schacht)</p> <ol style="list-style-type: none"> <li>G-DO-3 De doorvoering (PE) die door de brandscheiding (wand) gaat, is niet brandpreventief afgewerkt.</li> <li>G-MV-2 Het luchtbehandelingskanaal die door de brandscheiding (wand) gaat, is niet voorzien van een brandpreventieve maatregel.</li> </ol>
Aantal:	2st. (DO-3) 1st. (MV-2)
Afmeting:	Ø 160mm (DO-3) Ø 400mm (MV-2)
Maatregel:	<ol style="list-style-type: none"> <li>H-DO-3 De sparing rondom de doorvoeringen opvullen met isolatie van harde persing en deze vervolgens overmaats voorzien van brandwerende coating. Daarna de doorvoeringen aan beide zijden van de wand voorzien van een brandmanchet.</li> <li>H-MV-2 Het luchtbehandelingskanaal voorzien van een brandklep. Deze in de brandscheiding plaatsen. De klep beugelen.</li> </ol>

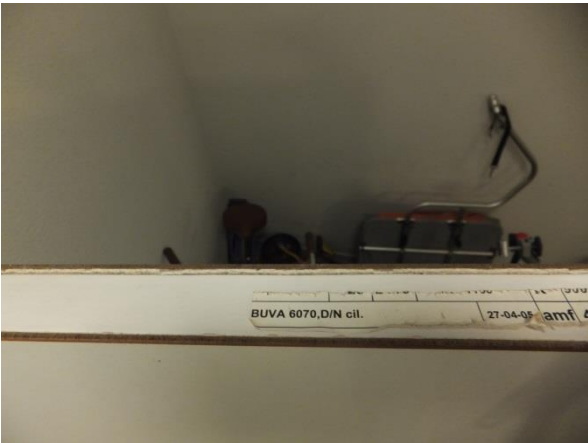
<b>Algemene informatie</b>	
Tekeningnummer:	OP140305-TA-001 Blad 02
Bouwlaag:	Begane grond
Ruimte(nr):	Fietsenstalling
Eis:	60 min. WBDBO Tweezijdige afwerking
Gebrek:	1. G-OV-1 De brandwerende deur behaalt niet de gestelde WBDBO-eis.
Aantal:	2st.
Afmeting:	2.150x1000mm
Maatregel:	1. H-OV-1 De sponning voorzien van een bij brand opschuimende strip.
Opmerkingen:	- De deur komt twee maal voor op de begane grond van het gebouw. Zie tekening OP140305-TA-001 BLAD 002.
<b>Werkzaamheden uitgevoerd:</b>	
Datum:	01-04-2016
Naam:	BCA-Brandveilig
Stickernummer:	Zie Gebreknummer
Toegepaste materialen:	Zie productcertificaten
<b>Werkzaamheden gecontroleerd en goed bevonden:</b>	
Datum:	11-04-2016

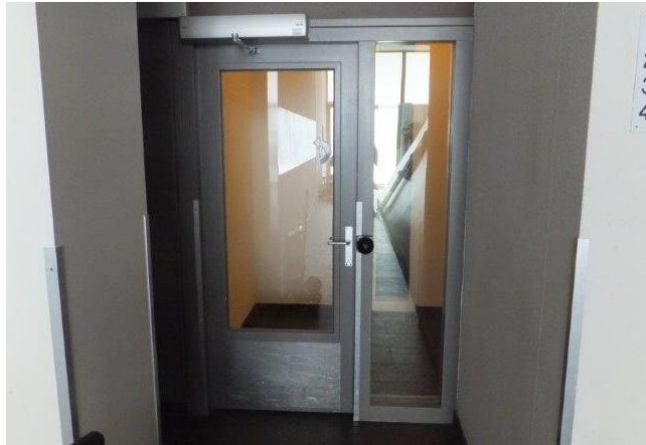
<b>Algemene informatie</b>	
Tekeningnummer:	OP140305-TA-001 Blad 02
Bouwlaag:	Begane grond
Ruimte(nr):	Trappenhuis
Eis:	30 min. WBDBO <span style="float: right;">Tweezijdige afwerking</span>
Gebrek:	1. G-BE-6 De glaslatten in het zijlicht hebben de correcte afmetingen, echter zijn deze gespijkerd aangebracht. Hierdoor wordt niet voldaan aan de WBDBO-eis.
Aantal:	1st. (BE-6)
Afmeting:	5.000mm (BE-6)
Maatregel:	1. H-BE-6 Glaslatten in het zijlicht schroeven, h.o.h. 250mm.
Opmerkingen:	- Het glas is voldoende brandwerend om te voldoen aan de gestelde WBDBO-eis. - Foto is afkomstig van een andere locatie. Echter betreft het een soortgelijke uitvoering.

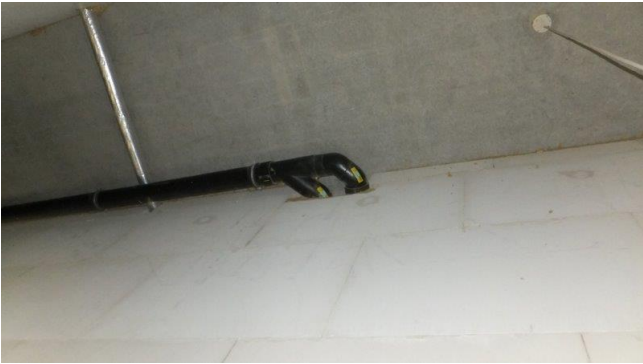
<b>Algemene informatie</b>	
Tekeningnummer:	OP140305-TA-001 Blad 02
Bouwlaag:	Begane grond
Ruimte(nr):	Fietsen stalling
Eis:	60 min. WBDBO
Gebrek:	1. G-DO-3 Tweezijdige afwerking De doorvoeringen (pvc) die door de brandscheiding (wand) gaan, zijn niet voorzien van een brandwerende voorziening.
Aantal:	2st.
Afmeting:	Ø 110mm
Maatregel:	1. H-DO-3 De sparing in de wand opvullen met isolatie van harde persing (steenwol) en vervolgens aan beide zijden overmaats voorzien van brandwerende coating. Daarna de doorvoeringen tweezijdig van de wand voorzien van een brandmanchet ter plaatse van de brandscheiding.
Opmerkingen:	- De werkhoogte bedraagt circa 5,5 meter. Er dient rekening gehouden te worden met het opbouwen van een rolstijger.

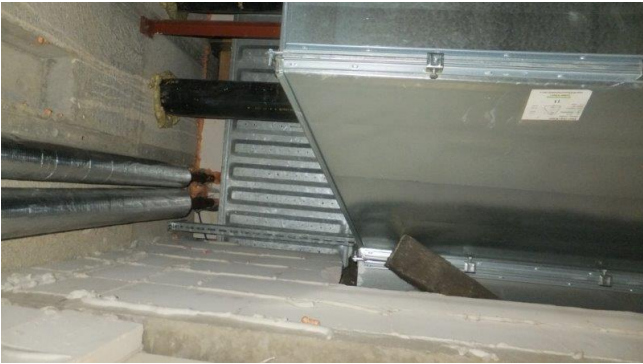
<b>Algemene informatie</b>	
Tekeningnummer:	OP140305-TA-001 Blad 02
Bouwlaag:	Begane grond
Ruimte(nr):	Fietsen stalling
Eis:	60 min. WBDBO
Gebrek:	<p style="text-align: right;">Enkelzijdige afwerking (i.v.m. schacht)</p> <ol style="list-style-type: none"> <li>1. G-DO-2 De doorvoering (kabelgoot) die door de brandscheiding (wand) gaat, is niet voorzien van een brandwerende voorziening.</li> <li>2. G-DO-2 De doorvoering (pvc) die door de brandscheiding (wand) gaat, is niet voorzien van een brandwerende voorziening.</li> <li>3. G-MV-2 Het luchtbehandelingskanaal die door de brandscheiding (wand) gaat, is niet voorzien van een brandpreventieve maatregel.</li> </ol>
Aantal:	1st. (DO-2) 1st. (DO-3) 1st. (MV-2)
Afmeting:	500x60mm (DO-2) Ø 110mm (DO-3) 400x950mm (MV-2)

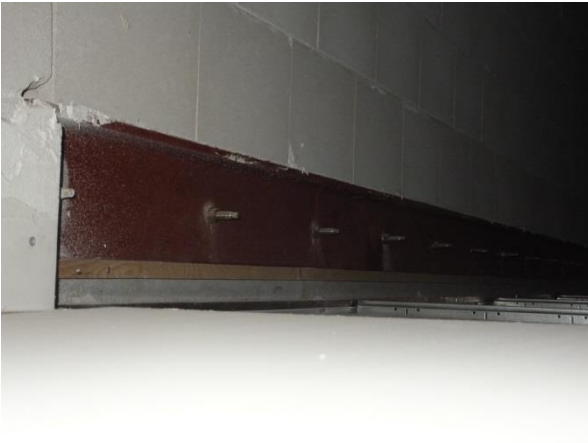
<b>Algemene informatie</b>	
Tekeningnummer:	OP140305-TA-001 Blad 02
Bouwlaag:	Begane grond
Ruimte(nr):	Fietsen stalling
Eis:	60 min. WBDBO Tweezijdige afwerking
Gebrek:	1. G-TR-1 De staalconstructie op de brandscheiding (wand) is niet brandwerend bekleed.
Aantal:	1st. (TR-1)
Afmeting:	7.000mm x 150mm (TR-1)
Maatregel:	1. H-TR-1 Staalconstructie volledig behandelen met brandwerende coating.
Opmerkingen:	- Voor het uitvoeren van de werkzaamheden moeten plafondplaten verwijderd worden. Na uitvoeren van de werkzaamheden moeten de plafondplaten worden teruggeplaatst.

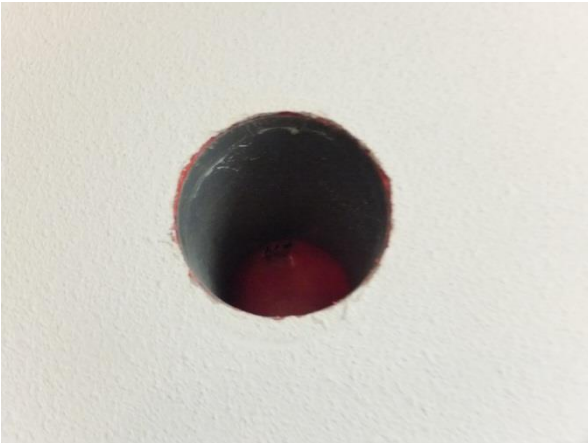
<b>Algemene informatie</b>	
Tekeningnummer:	OP140305-TA-001 Blad 02
Bouwlaag:	Begane grond
Ruimte(nr):	Trappenhuis
Eis:	30 min. WBDBO Tweezijdige afwerking
Gebrek:	1. G-MV-1 Het luchtbehandelingskanaal met ventilatieventiel in de brandscheiding (wand), is niet voorzien van een brandpreventieve maatregel.
Aantal:	1st. (MV-2)
Afmeting:	Ø 100mm (MV-2)
Maatregel:	1. H-MV-1 Het luchtbehandelingskanaal voorzien van een vlinderklep. Deze in de brandscheiding plaatsen.
Opmerkingen:	- Voor de foto is het ventilatieventiel verwijderd. - De doorvoering is afgedicht met een plastieken deksel.

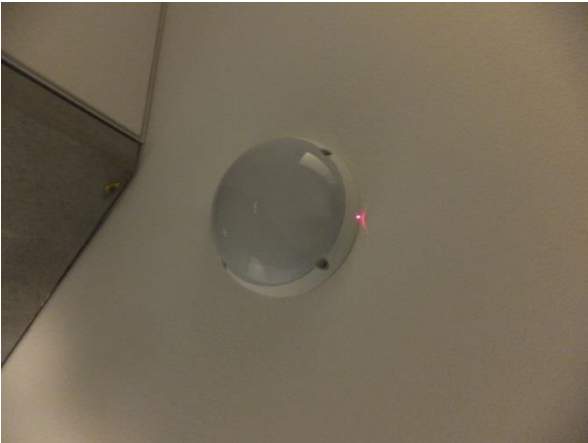
Zal door de gebouweigenaar / beheerder worden verholpen.
<b>Algemene informatie</b>	
Tekeningnummer:	OP140305-TA-001 Blad 02
Bouwlaag:	Begane grond
Ruimte(nr):	Algemeen
Minuten:	N.v.t.
Gebrek:	1. G-OV-1 De noodverlichting staat in storing in het gehele pand.
Aantal:	Ca 250 st.
Afmeting:	N.v.t.
Maatregel:	1. G-OV-1 De verlichting van het armatuur dient nagekeken te worden. De lichtbron dient vervangen te worden, indien dit het probleem niet verhelpt dient het gehele armatuur vervangen te worden.
Opmerkingen:	- De mogelijkheid is aanwezig dat de stroomvoorziening het probleem is, dit omdat gehele pand in storing is.

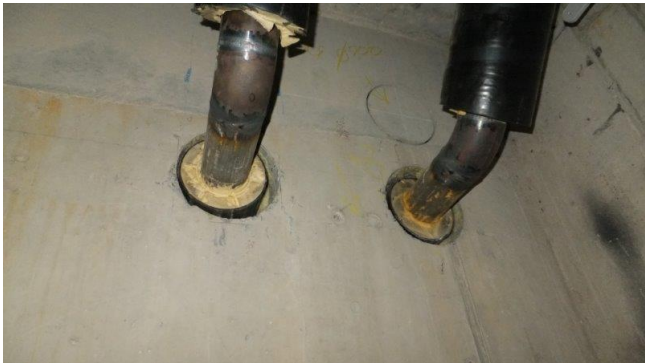
<b>Algemene informatie</b>	
Tekeningnummer:	OP140305-TA-001 Blad 03
Bouwlaag:	Entresol
Ruimte(nr):	Trappenhuis
Eis:	60 min. WBDBO Enkelzijdige afwerking (i.v.m. schacht)
Gebrek:	1. G-DO-2 De doorvoeringen (PE) die door de brandscheiding (wand) gaan, zijn niet brandpreventief afgewerkt.
Aantal:	2st. (DO-2)
Afmeting:	Ø 160mm (DO-2) (incl. isolatie)
Maatregel:	1. H-DO-2 Er dient een kader van brandwerend plaatmateriaal gemaakt te worden, waarmee de sparingen rondom de leidingen worden afgedicht. Deze geschroefd h.o.h. 250mm aanbrengen en eventuele naden afdichten met brandwerende kit. Daarna de leidingen ≥ 200 mm met brandwerende coating brandpreventief afwerken.
Opmerkingen:	-

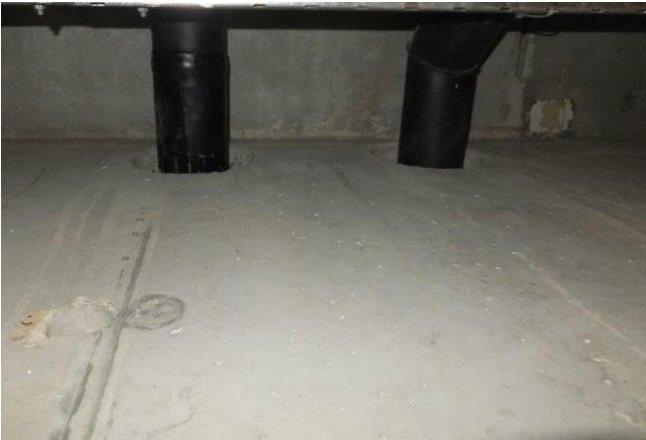
<b>Algemene informatie</b>	
Tekeningnummer:	OP140305-TA-001 Blad 03
Bouwlaag:	Entresol
Ruimte(nr):	Trappenhuis
Eis:	30 min. WBDBO
Gebrek:	1. G-DO-2 De doorvoeringen (PE) die door de brandscheiding (wand) gaan, zijn niet brandpreventief afgewerkt.
Aantal:	2st. (DO-2)
Afmeting:	Ø 160mm (DO-2) (incl. isolatie)
Maatregel:	1. H-DO-2 Volgens tekst op de doorvoeringen gaat het om ISOVER isolatiemateriaal van harde persing. Sparing in de wand rondom de doorvoeringen opvullen met isolatie van harde persing en deze overmaats afwerken met brandwerende coating. Vervolgens de doorvoeringen voorzien van een brandmanchet.
Opmerkingen:	- Let op, er is toegang benodigd tot de persoonlijke opslagbergingen van de bewoners.

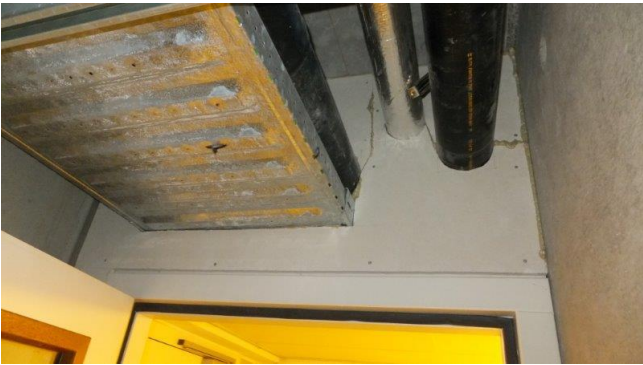
<b>Algemene informatie</b>	
Tekeningnummer:	OP140305-TA-001 Blad 03
Bouwlaag:	Entresol
Ruimte(nr):	Trappenhuis
Eis:	30 min. WBDBO Tweezijdige afwerking
Gebrek:	<ol style="list-style-type: none"> <li>1. G-CV-1 De doorvoering (cv) die door de brandscheiding (wand) gaat, is niet brandpreventief afgewerkt.</li> <li>2. G-DO-2 De doorvoering (kabelgoot) die door de brandscheiding (wand) gaat, is niet brandpreventief afgewerkt.</li> <li>3. G-DO-2 De doorvoeringen (PE) die door de brandscheiding (wand) gaan, zijn niet brandpreventief afgewerkt.</li> <li>4. G-DO-3 De doorvoering (pvc) die door de brandscheiding (wand) gaat, is niet brandpreventief afgewerkt.</li> <li>5. G-KO-1 De naden rondom het brandwerende paneel zijn niet brandpreventief afgewerkt.</li> </ol>
Aantal:	1st. (CV-1) 1st. (DO-2, kabelgoot) 2st. (DO-2, PE) 1st. (DO-3) 1st. (KO-1)

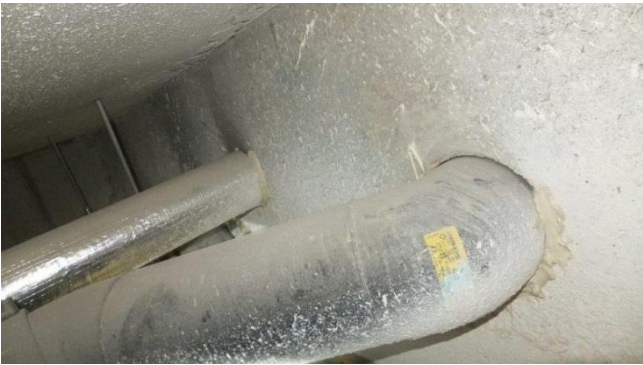
<b>Algemene informatie</b>	
Tekeningnummer:	OP140305-TA-001 Blad 03
Bouwlaag:	Entresol
Ruimte(nr):	Berging
Eis:	60 min. WBDBO
Gebrek:	<p style="text-align: right;">Tweezijdige afwerking</p> <ol style="list-style-type: none"> <li>G-DO-2 De doorvoering (PE) die door de brandscheiding (wand) gaat, is niet brandpreventief afgewerkt.</li> <li>G-CV-1 De doorvoering (cv) die door de brandscheiding (wand) gaat, is niet brandpreventief afgewerkt.</li> </ol>
Aantal:	1st. (DO-2) 1st. (CV-1)
Afmeting:	Ø 160mm (DO-2) (incl. isolatie) Ø 32mm (CV-1)
Maatregel:	<ol style="list-style-type: none"> <li>H-DO-2 Volgens tekst op de doorvoering gaat het om ISOVER isolatiemateriaal van harde persing. Sparing in de wand rondom de doorvoering opvullen met isolatie van harde persing en deze overmaats afwerken met brandwerende coating. Vervolgens de doorvoering aan beide zijden van de wand voorzien van een brandmanchet.</li> <li>H-CV-1 De isolatie om de cv-leidingen demonteren, gaten opvullen met isolatie van harde persing (steenwol), dit overmaats en de cv-leidingen ≥ 200mm vanaf de brandscheiding tweezijdig brandpreventief afwerken met brandwerende coating en vervolgens de isolatie terugplaatsen om de leidingen.</li> </ol>

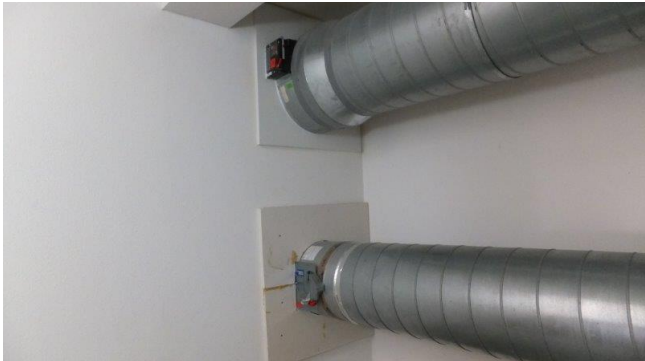
<b>Algemene informatie</b>	
Tekeningnummer:	OP140305-TA-001 Blad 03
Bouwlaag:	Entresol
Ruimte(nr):	Berging
Eis:	60 min. WBDBO
Gebrek:	1. G-MV-3 <span style="float: right;">Tweezijdige afwerking</span> Het luchtbehandelingskanaal (onderste op de foto) die door de brandscheiding (wand) gaat, is voorzien van een brandpreventieve voorziening, echter is deze niet conform voorschriften fabrikant geplaatst.
Aantal:	1st. (MV-3)
Afmeting:	Ø 400mm (MV-3)
Maatregel:	1. H-MV-3 <span style="float: right;">Het onderste luchtbehandelingskanaal dient brandpreventief te worden ingepakt vanaf de as van de brandklep tot aan de brandscheiding middels isolatie van harde persing (steenwol) of een gelijkwaardige oplossing. Tevens de brandkleppen beugelen.</span>
Opmerkingen:	- De bovenste brandklep is akkoord aangebracht.

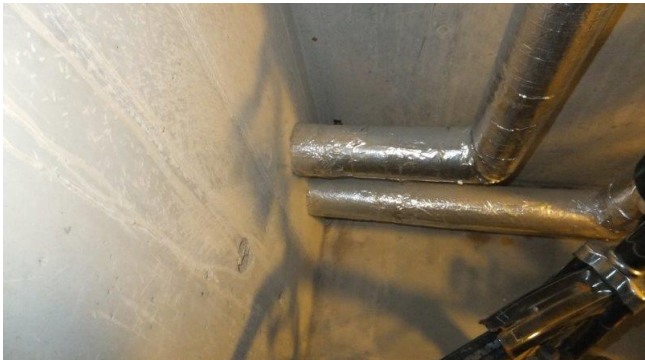
<b>Algemene informatie</b>	
Tekeningnummer:	OP140305-TA-001 Blad 03
Bouwlaag:	Entresol
Ruimte(nr):	Berging
Eis:	60 min. WBDBO
Gebrek:	1. G-CV-1 De doorvoeringen (cv) die door de brandscheiding (wand) gaan, zijn niet brandpreventief afgewerkt.
Aantal:	2st. (CV-1)
Afmeting:	Ø 32mm (CV-1)
Maatregel:	1. H-CV-1 De isolatie om de cv-leiding demonteren, gaten opvullen met isolatie van harde persing (steenwol), dit overmaats en de cv-leiding ≥ 400mm vanaf de brandscheiding dubbeldik afwerken met brandwerende coating en vervolgens de isolatie terugplaatsen om de leiding.
Opmerkingen:	- Niet van toepassing.
<b>Werkzaamheden uitgevoerd:</b>	
Datum:	08-03-2016
Naam:	BCA-Brandveilig
Stickernummer:	Zie Gebreknnummer
Toegepaste materialen:	Zie productcertificaten
<b>Werkzaamheden gecontroleerd en goed bevonden:</b>	
Datum:	11-04-2016

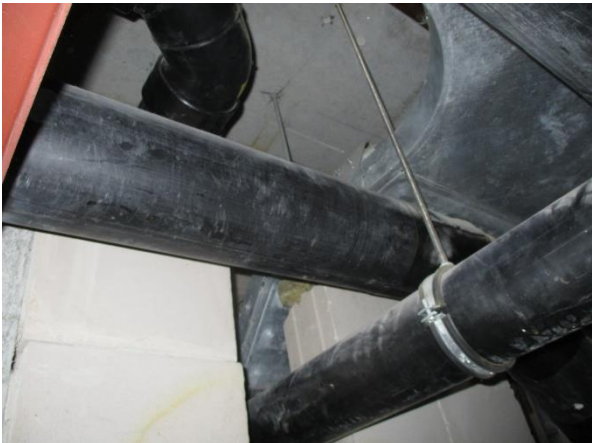
<b>Algemene informatie</b>	
Tekeningnummer:	OP140305-TA-001 Blad 03
Bouwlaag:	Entresol
Ruimte(nr):	Berging
Eis:	60 min. WBDBO Enkelzijdige afwerking (buitenzijde schacht)
Gebrek:	<ol style="list-style-type: none"> <li>1. G-DO-2 De doorvoering (kabelgoot) die door de brandscheiding (wand) gaat, is niet brandpreventief afgewerkt.</li> <li>2. G-DO-2 De doorvoeringen (PE) die door de brandscheiding (wand) gaan, zijn niet brandpreventief afgewerkt.</li> <li>3. G-DO-3 De doorvoering (PVC) die door de brandscheiding (wand) gaat, is niet brandpreventief afgewerkt.</li> <li>4. G-BP-2 Er bevinden zich sparingen in de wand welke zijn opgevuld met isolatie van zachte persing en/of PUR-schuim. Dit behaalt niet de gestelde WBDBO-eis.</li> </ol>
Aantal:	1st. (DO-2, kabelgoot) 2st. (DO-2, PE) 1st. (DO-3) 1st. (BP-2)
Afmeting:	500x60mm (DO-2, kabelgoot) Ø 160mm (DO-2, PE) (incl. isolatie) Ø 110mm (DO-3) 2.500x1.000mm (BP-2)

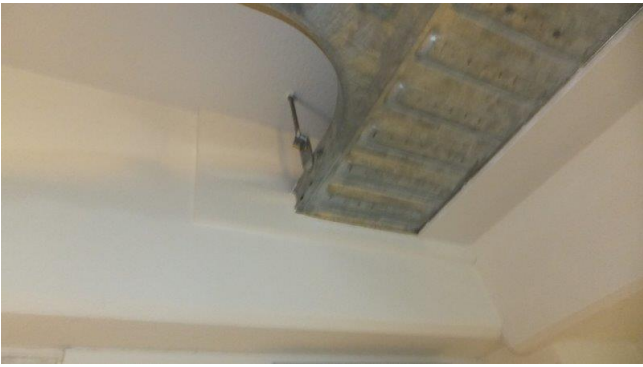
<b>Algemene informatie</b>	
Tekeningnummer:	OP140305-TA-001 Blad 03
Bouwlaag:	Entresol
Ruimte(nr):	Berging
Eis:	60 min. WBDBO Tweezijdige afwerking
Gebrek:	1. G-DO-2 De doorvoering (kabelgoot) die door de brandscheiding (wand) gaat, is niet brandpreventief afgewerkt.
Aantal:	1st. (DO-2)
Afmeting:	500x60mm (DO-2)
Maatregel:	1. H-DO-2 De doorvoering $\geq$ 200mm vanaf de brandscheiding tweezijdig brandpreventief afwerken met brandwerende coating.
Opmerkingen:	-
<b>Werkzaamheden uitgevoerd:</b>	
Datum:	<u>22-02-2016</u>
Naam:	<u>BCA-Brandveilig</u>
Stickernummer:	<u>Zie Gebreknnummer</u>
Toegepaste materialen:	<u>Zie productcertificaten</u>
<b>Werkzaamheden gecontroleerd en goed bevonden:</b>	
Datum:	<u>11-04-2016</u>
