**VvE Joris Ivensplein  
W.C. IJburg - Amsterdam  
Logboek brandveiligheid**

<b>Project</b>	<b>: VvE Joris Ivensplein – W.C. IJburg</b>
<b>Opdrachtgever</b>	<b>: Bestuur VvE Joris Ivensplein</b>
<b>Referentie</b>	<b>: OP140305-RP-003</b>
<b>Versie</b>	<b>: 2.0</b>
<b>Datum</b>	<b>: 08-06-2016</b>
<b>Status</b>	<b>: Definitief</b>

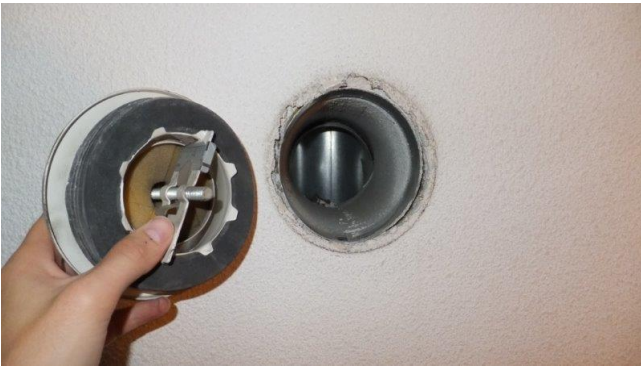
<b>Algemene informatie</b>	
Tekeningnummer:	OP140305-TA-001 BLAD 4 t/m 7
Bouwlaag:	Eerste t/m vierde verdieping
Ruimte(nr):	Verkeersruimte (zie tekening voor exacte locatie)
Eis:	30 min. WBDBO
Gebrek:	1. G-MV-1 Het luchtbehandelingskanaal is niet voorzien van een brandklep.
Aantal:	5st. op 1 <sup>e</sup> verdieping 4st. op 2 <sup>e</sup> verdieping 6st. op 3 <sup>e</sup> verdieping 5st. op 4 <sup>e</sup> verdieping
	<b>Totaal: 20st.</b> <b>Onvoorzien 5st. extra berekenen</b>
Afmeting:	Ø 125mm (MV-1)
Maatregel:	1. H-MV-1 Het ventiel verwijderen en vervolgens het luchtbehandelingskanaal voorzien van een brandwerende vlinderklep. Deze in de brandscheiding plaatsen. Vervolgens het ventiel terugplaatsen.
Opmerkingen:	- Er dienen 5st. extra vlinderkleppen gerekend te worden voor eventuele luchtbehandelingskanalen welke in de verkeersruimten over het hoofd zijn gezien. Indien deze na het uitvoeren van de werkzaamheden niet nodig blijken te zijn, dienen deze als minderwerk in rekening te worden gebracht.

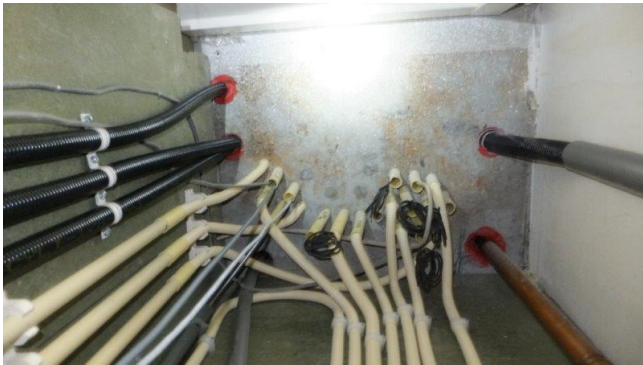
<b>Algemene informatie</b>	
Tekeningnummer:	OP140305-TA-002 BLAD 4 t/m 7
Bouwlaag:	Eerste t/m vierde verdieping
Ruimte(nr):	Meterkast woningen (in de woning).
Eis:	60 min. WBDBO Enkelzijdige afwerking (onderzijde bouwkundig plafond)
Gebrek:	1. G-DO-2 De pvc, elektra en gasleidingen die door de brandscheiding (bouwkundig plafond) gaan, zijn niet brandpreventief afgewerkt.
Aantal:	3st. x 82 woningen = 246st. Ø 20mm Pvc 1st. x 82 woningen = 82st. Ø 20mm Elektra 1st. x 82 woningen = 82st. Ø 28mm Gas
Afmeting:	Zie bovenstaand aantal.
Maatregel:	1. H-DO-2 De doorvoeringen ≥ 200mm vanaf de brandscheiding aan de onderzijde van het bouwkundig plafond brandpreventief afwerken met brandwerende coating.
Opmerkingen:	- Bovenstaande aantal woningen is gebaseerd op 26 woningen op 2 <sup>e</sup> verdieping, 26 woningen op 3 <sup>e</sup> verdieping, 26 woningen op 4 <sup>e</sup> verdieping en 4 woningen op 5 <sup>e</sup> verdieping. Scheidingen liggen tussen de verdiepingen in, waarbij de bovenste verdieping dus niet zal worden meegeteld. - Het betreft alleen de woningen met een meterkast in de woning. Wanneer deze in de verkeersruimte is gesitueerd, is geen maatregel noodzakelijk.

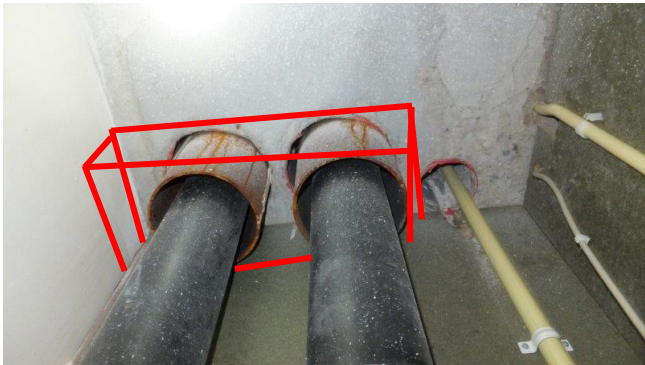
<b>Algemene informatie</b>	
Tekeningnummer:	OP140305-TA-001 BLAD 4 t/m 7
Bouwlaag:	Eerste t/m vierde verdieping
Ruimte(nr):	Meterkast woningen (in de woning).
Eis:	60 min. WBDBO Enkelzijdige afwerking (onderzijde bouwkundig plafond)
Gebrek:	1. G-DO-2 De pvc (cv) en sparing met elektra die door de brandscheiding (bouwkundig plafond) gaan, zijn niet brandpreventief afgewerkt.
Aantal:	2st. x 56 woningen = 112st. Ø 110mm PVC in stalen mantelbuis Ø 200mm 1st. x 56 woningen = 56st. Ø 110mm Sparing met pvc leiding Ø 32mm
Afmeting:	Zie bovenstaande aantal.
Maatregel:	1. H-DO-2 De pvc (stadsverwarming) omtimmeren met een brandwerende box (promatect-h), deze geschroefd h.o.h. 250mm aanbrengen en eventuele naden brandwerend afkitten. Daarna de pvc leidingen voorzien van een brandmanchet rondom de pvc leidingen. De sparing van de elektraleiding opvullen met isolatie van harde persing (steenwol) en deze samen met de cv-leidingen ≥ 200mm vanaf de brandscheiding aan de onderzijde van het bouwkundig plafond brandpreventief afwerken met brandwerende coating.
