**VvE Joris Ivensplein  
W.C. IJburg - Amsterdam  
Onderzoek brandveiligheid**

| <b>Referentie</b> | <b>: OP140305-RP-001</b> |
| <b>Datum</b> | <b>: 05-10-2015</b> |

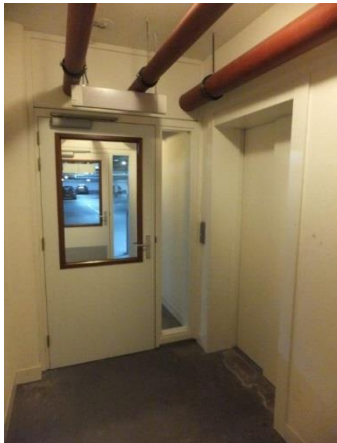
| Gebrek: | <ol style="list-style-type: none"> <li>G-DO-2 De stalen mantelbuizen die door de brandscheiding gaan, zijn niet brandpreventief afgewerkt.</li> <li>G-BE-6 Glaslatten in het zijlicht hebben de correcte afmetingen, echter zijn deze gespijkerd aangebracht. Hierdoor wordt niet voldaan aan de WBDBO-eis.</li> </ol> |

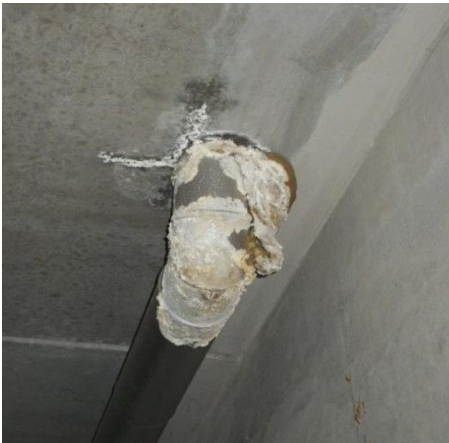
| <b>Gebrek: 03</b> | |

| Gebrek: | 1. G-DO-2 De doorvoering die door de brandscheiding gaat, was brandpreventief afgewerkt, maar deze afwerking is doorlekkage aangetast. |

| Maatregel: | 1. H-DO-2 De lekkage verhelpen. Vervolgens de doorvoering aan de onderzijde van het bouwkundig plafond vanaf de brandscheiding $\geq 200\text{mm}$ opnieuw met brandwerende coating brandpreventief afwerken. |

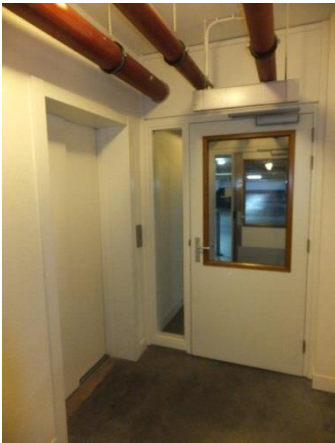
| Tekeningnummer:<br>Bouwlaag:<br>Ruimte(nr):<br>Eis:<br>Gebrek:<br><br>Aantal:<br><br>Afmeting:<br>Maatregel:<br><br>Opmerkingen: | OP140305-TA-001 BLAD 1<br>Parkeergarage (Kelder)<br>Trappenhuis<br>30 min. WBDBO Tweezijdige afwerking<br>1. G-DO-2 De stalen mantelbuizen die door de brandscheiding gaan, zijn niet brandpreventief afgewerkt.<br>2. G-BE-6 Glaslatten in het zijlicht hebben de correcte afmetingen, echter zijn deze gespijkerd aangebracht. Hierdoor wordt niet voldaan aan de WBDBO-eis.<br><br>2st. Ø 110mm (DO-2)<br>1st. Ø 170mm (DO-2)<br>1st. 330x2020mm (BE-6)<br>Zie aantal<br>1. H-DO-2 De stalen mantelbuizen vanaf de brandscheiding aan beide zijden van de brandscheiding ≥ 200 mm met brandwerende coating brandpreventief afwerken.<br>2. H-BE-6 Glaslatten schroeven, h.o.h. 250mm. Zie ook detaillering glaslatten.<br><br>- |

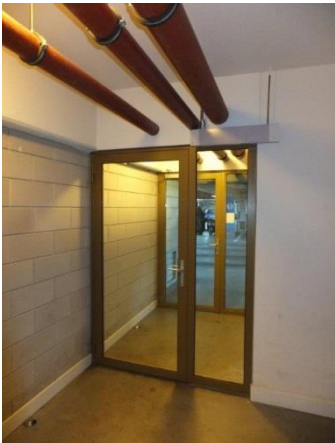
| <b>Gebrek: 05</b> | |

| Gebrek: | 1. G-DO-2 De stalen mantelbuizen die door de brandscheiding gaan, zijn niet brandpreventief afgewerkt. |

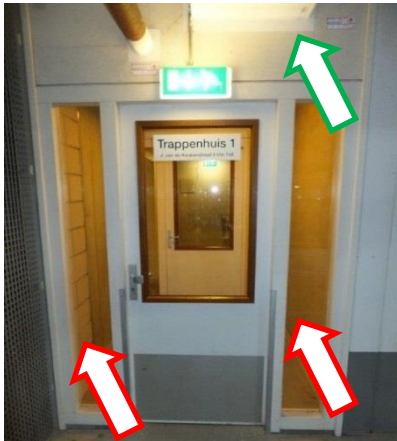
| Gebrek: | <p>Tweezijdige afwerking</p> <p>1. G-DO-2 De kabelgoot die door de brandscheiding gaat, is slechts enkelzijdig brandpreventief afgewerkt (zie groene pijl).</p> <p>2. G-BE-6 De huidige glaslatten zijn van voldoende afmeting om te voldoen aan de gestelde WBDBO-eis. Echter zijn deze gespijkerd aangebracht (zie rode pijl).</p> |

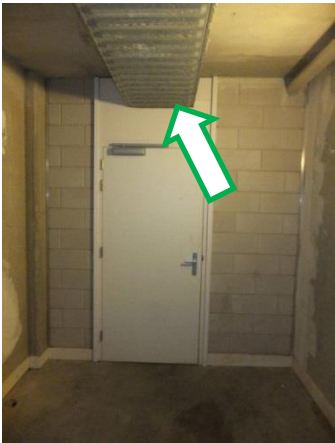
| Gebrek: | <p>1. G-DO-2 De kabelgoot die door de brandscheiding gaat, is slechts enkelzijdig brandpreventief afgewerkt (zie groene pijl).</p> <p>2. G-KO-8 Er bevinden zich naden boven en naast het brandwerende kozijn (en paneel). Deze zijn niet brandpreventief afgewerkt.</p> |

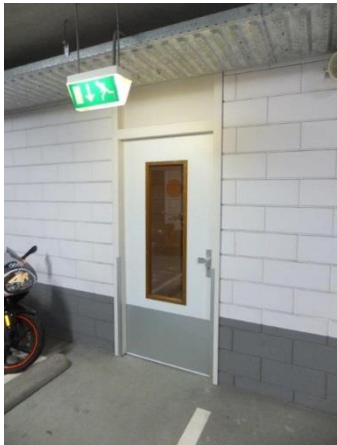
| <b>Gebrek: 15</b> | |

| Gebrek: | 1. G-KO-2 De houten beplating boven de pui constructie in de brandscheiding behaalt niet de gestelde WBDBO-eis. |

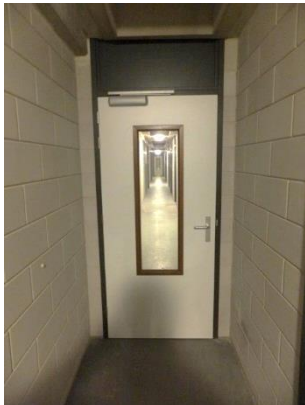
| Gebrek: | <ol style="list-style-type: none"> <li>G-KO-8 Er bevindt zich een naad boven het brandwerende paneel. En tevens bevindt er zich een naad tussen de wand er naast. Deze zijn niet brandwerend afgewerkt.</li> <li>G-BE-5 De glaslatten waarmee het brandwerende paneel is gemonteerd voldoen niet aan de minimale afmeting.</li> </ol> |

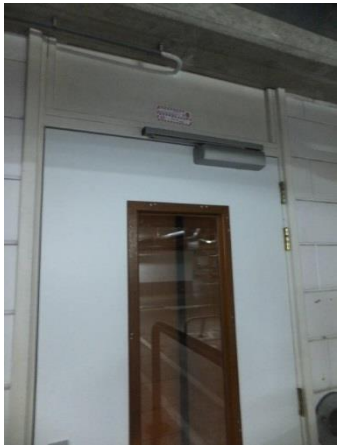
| <b>Gebrek: 18</b> | |

| Gebrek: | 1. G-KO-2 De houten beplating boven een pui constructie in de brandscheiding behaalt niet de gestelde WBDBO-eis. |

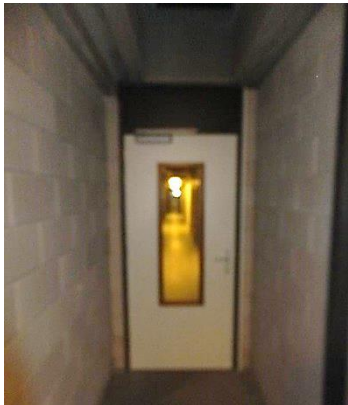
| Gebrek: | <ol style="list-style-type: none"> <li>1. G-KO-8 Er bevindt zich een naad boven het brandwerende paneel. En tevens bevindt er zich een naad tussen de wand er naast. Deze zijn niet brandwerend afgewerkt.</li> <li>2. G-BE-5 De glaslatten waarmee het brandwerende paneel is gemonteerd voldoen niet aan de minimale afmeting.</li> </ol> |

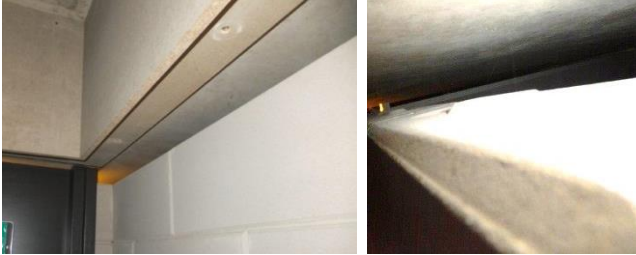
| Tekeningsnummer:<br>Bouwlaag:<br>Ruimte(nr):<br>Eis:<br>Gebrek: | OP140305-TA-001 BLAD 1<br>Parkeergarage (Kelder)<br>Parkeerplaats (Tussen stramien K-L t.p.v Stramien 3-4, 6-7, 9-10, 13, 17 en 20-21<br>20 min. WBDBO Tweezijdige afwerking<br>1. G-BP-1 Er bevindt zich een naad tussen de wand en het bouwkundige plafond van de brandscheiding. Het betreft hier alle wanden binnen de bergingen van de bewoners.<br>(Tussen stramien K-L t.p.v Stramien 3-4, 6-7, 9-10, 13, 17 en 20-21 |

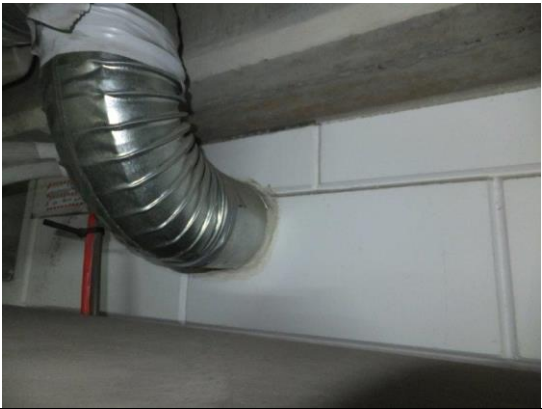
| <b>Foto na</b> | | | | | | | | | | | | | | | | | | | | |
| <b>Algemene informatie</b> | | | | | | | | | | | | | | | | | | | | | |
| Tekeningsnummer:<br>Bouwlaag:<br>Ruimte(nr):<br>Eis:<br>Gebrek:<br><br>Aantal:<br>Afmeting:<br>Maatregel:<br><br>Opmerkingen: | OP140305-TA-001 BLAD 11<br>Parkeergarage (Kelder)<br>Parkeerplaats Stramien J-K / 22<br>60 min. WBDBO<br>Tweezijdige afwerking<br>1. G-BP-1 Het luchtbehandelingskanaal welke de brandscheiding doorkruist, is niet voorzien van een brandpreventieve maatregel.<br>1st.<br>Ø 100mm<br>1. H-OV-1 Het luchtbehandelingskanaal onderbreken en voorzien van een brandwerende vlinderklep. Deze in de brandscheiding plaatsen. Het kanaal tevens voorzien van een inspectieluik.<br>- | | | | | | | | | | | | | | | | | | | | |
|

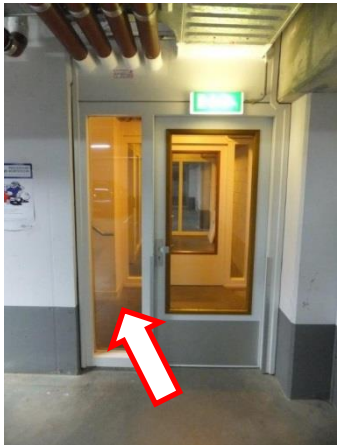
| Tekeningnummer:<br>Bouwlaag:<br>Ruimte(nr):<br>Eis:<br>Gebrek:<br><br>Aantal:<br>Afmeting:<br>Maatregel:<br>Opmerkingen: | OP140305-TA-001 BLAD 1<br>Parkeergarage (Kelder)<br>Trappenhuis<br>30 min. WBDBO<br>Tweezijdige afwerking<br>1. G-BE-6 De huidige glaslatten zijn van voldoende afmeting om te voldoen aan de gestelde WBDBO-eis. Echter zijn deze gespijkerd aangebracht (zie rode pijl).<br>1st.<br>450x2020mm<br>1. H-BE-6 Glaslatten schroeven, h.o.h. 250mm. Zie ook detaillering glaslatten.<br>- |

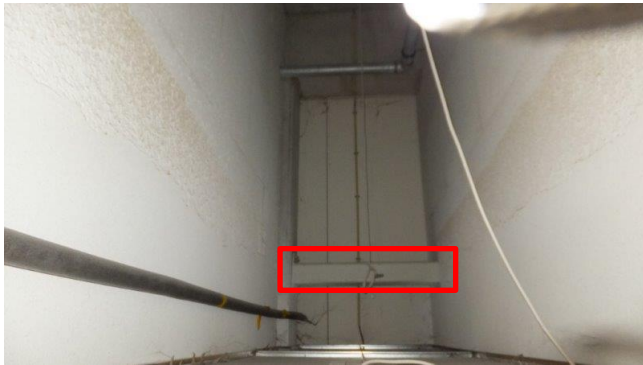
| Gebrek: | 1. G-OV-1 De stalen ligger gaat door de brandscheiding heen zonder dat er een brandpreventieve maatregel is getroffen. |

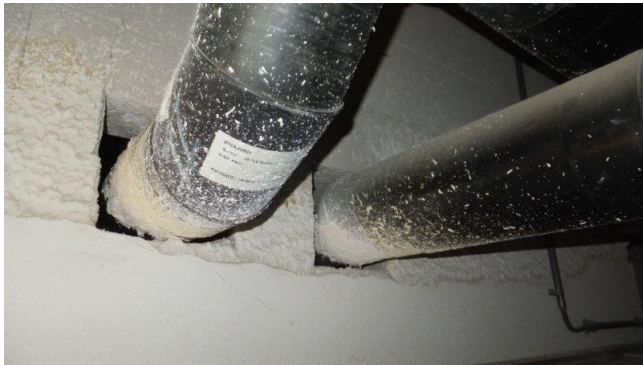
| Gebrek: | 1. G-DO-3 De doorvoeringen (PE) die door de brandscheiding (wand) gaan, zijn niet brandpreventief afgewerkt. |

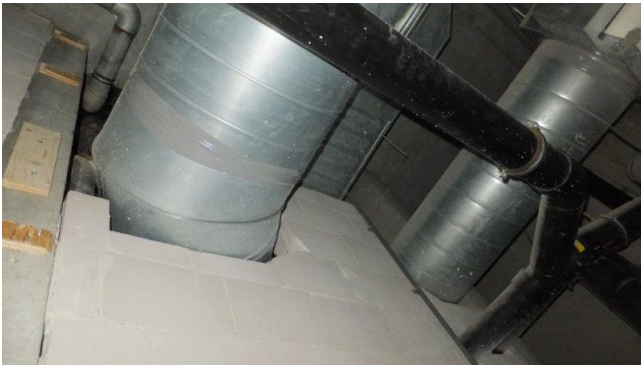
| Gebrek: | <ol style="list-style-type: none"> <li>1. G-OV-1 De bouwkundige wand loopt niet door tot aan het bouwkundige plafond.</li> <li>2. G-DO-2 De doorvoeringen (kabelgoot en stalenleiding) die door de brandscheiding (wand) gaan, zijn niet brandpreventief afgewerkt.</li> <li>3. G-MV-2 De luchtbehandelingskanalen die door de brandscheiding (wand) gaan, zijn niet voorzien van een brandpreventieve maatregel.</li> </ol> |

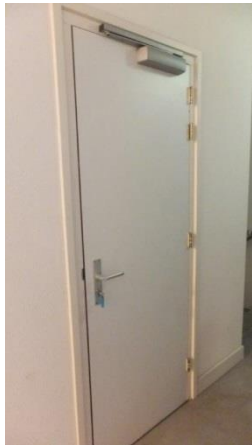
| <b>Gebrek: B11</b> | |

| Gebrek: | 1. G-DE-6 De deur valt niet volledig in de dagschoot. Hierdoor wordt niet voldaan aan de gestelde eis van zelfsluitendheid. |

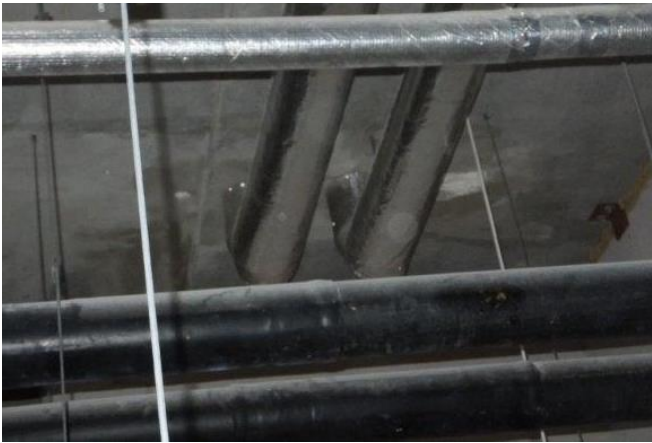
| Gebrek: | <p>1. G-CV-1 De cv-leidingen die door de brandscheiding (bouwkundig plafond) gaan, zijn niet brandpreventief afgewerkt.</p> |

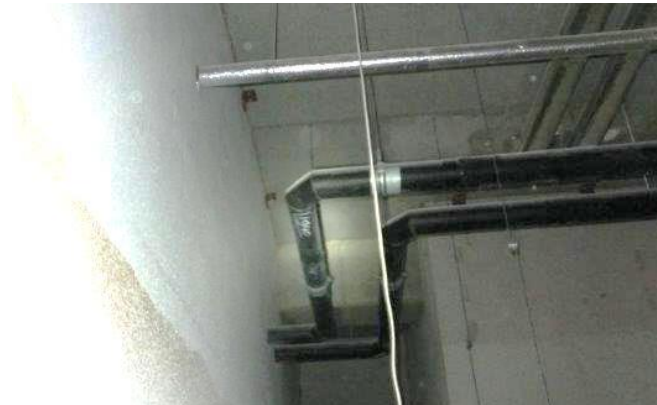
| Gebrek: | <p>1. G-CV-1 De doorvoering (cv) die door de brandscheiding (wand) gaat, is niet brandpreventief afgewerkt.</p> <p>2. G-DO-3 De doorvoeringen (PE) die door de brandscheiding (wand) gaan, zijn niet brandpreventief afgewerkt.</p> |

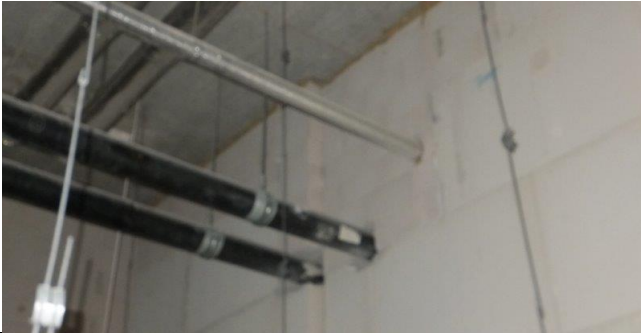
| Gebrek: | <p>Tweezijdige afwerking</p> <ol style="list-style-type: none"> <li>G-CV-1 De doorvoering (cv) die door de brandscheiding (wand) gaat, is niet brandpreventief afgewerkt.</li> <li>G-DO-3 De doorvoeringen (PE) die door de brandscheiding (wand) gaan, zijn niet brandpreventief afgewerkt.</li> <li>G-BP-2 De naad tussen de wand en het bouwkundig plafond is afgewerkt met niet-brandwerende PUR-schuim.</li> </ol> |

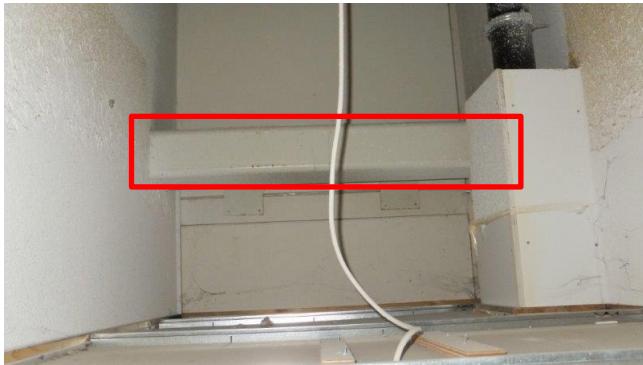
| Gebrek: | 1. G-OV-1 De stalen ligger gaat door de brandscheiding heen, zonder dat er een brandpreventieve maatregel is getroffen. |

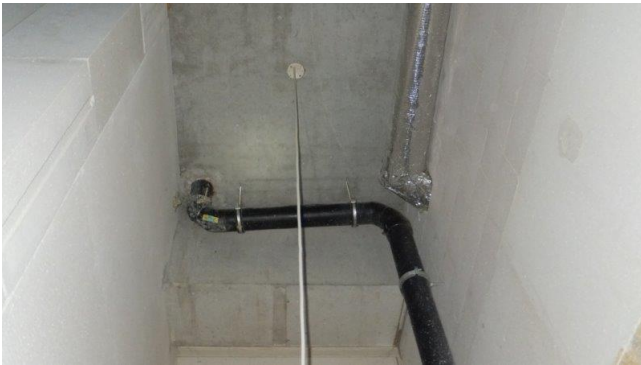
| Gebrek: B16 | |
|---|---|
| Gebrek: | <p>Tweezijdige afwerking</p> <p>1. G-CV-1 De doorvoering (cv) die door de brandscheiding (wand) gaat, is niet brandpreventief afgewerkt.</p> <p>2. G-DO-3 De doorvoering (PE) die door de brandscheiding (bouwkundig plafond) gaat, is niet brandpreventief afgewerkt.</p> |

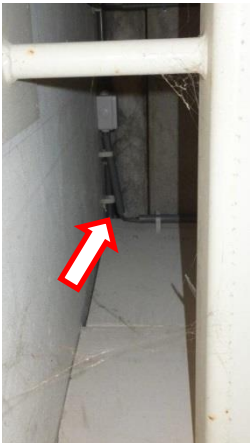
| Gebrek: | 1. G-OV-1 Er bevindt zich een sparing in de wand. Deze is niet brandpreventief afgewerkt. |

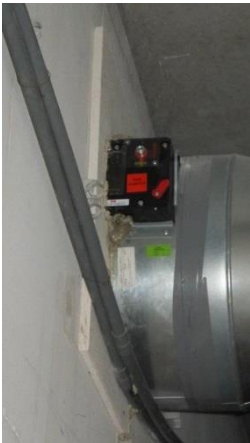
| Tekeningsnummer:<br>Bouwlaag:<br>Ruimte(nr):<br>Eis:<br>Gebrek:<br><br>Aantal:<br>Afmeting:<br>Maatregel:<br><br>Opmerkingen: | OP140305-TA-001 Blad 02<br>Begane grond<br>Vluchtgang<br>60 min. WBDBO<br>Tweezijdige afwerking<br>1. G-MV-3<br>Het luchtbehandelingskanaal is reeds voorzien van een brandklep. Echter is deze niet gebeugeld en is deze afgewerkt met niet brandwerende PUR-schuim.<br>1st. (MV-3)<br>Ø 600mm (MV-3)<br>1. H-MV-3<br>Het luchtbehandelingskanaal dient 'klemmend' afgehangen te worden met (stalen) beugels. Draadstangen dienen met stalen pluggen in het plafond bevestigd te worden. Tevens dient het PUR-schuim verwijderd te worden, waarna de naad dient te worden afgewerkt met brandwerende kit.<br>- De werkhoogte bedraagt circa 5,5 meter. Er dient rekening gehouden te worden met het opbouwen van een rolstijger. |

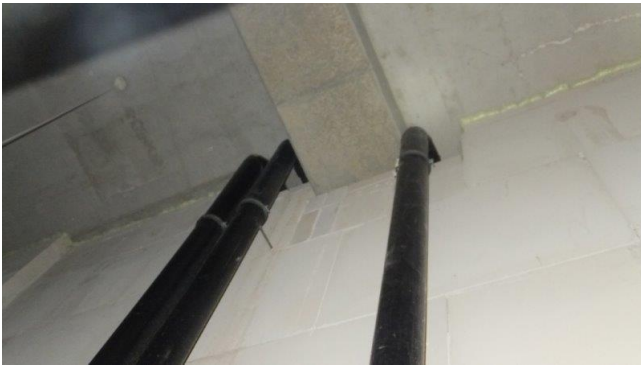
| Gebrek: | <ol style="list-style-type: none"> <li>G-DO-3 De doorvoeringen (pvc) die door de brandscheiding (wand) gaan, zijn niet brandpreventief afgewerkt.</li> <li>G-BP-2 De naad tussen de bouwkundig wand en het bouwkundig plafond is afgewerkt met niet brandwerende PUR-schuim.</li> </ol> |

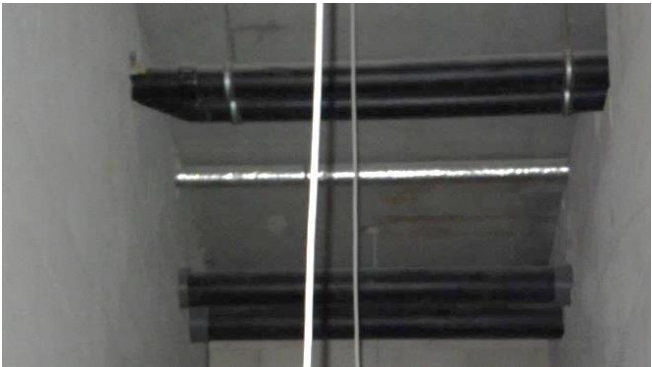
| Gebrek: | <p>Tweezijdige afwerking</p> <ol style="list-style-type: none"> <li>1. G-CV-1 De doorvoeringen (cv) die door de brandscheidingen (wanden) gaan, zijn niet brandpreventief afgewerkt.</li> <li>2. G-DO-3 De doorvoeringen (PE) die door de brandscheidingen (wanden) gaan, zijn niet brandpreventief afgewerkt.</li> <li>3. G-DO-3 De doorvoeringen (PE) die door de brandscheidingen (wanden) gaan, zijn niet brandpreventief afgewerkt.</li> </ol> |

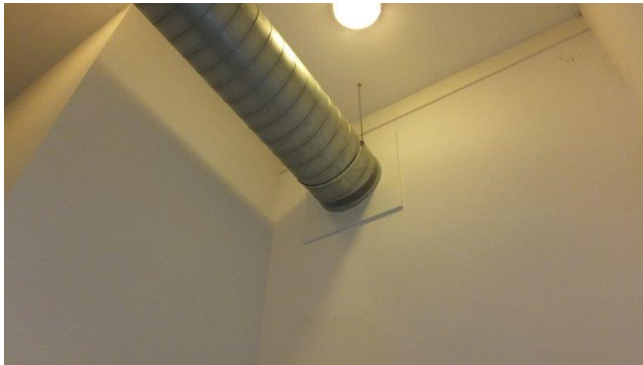
| Gebrek: | <p>1. G-MV-2 Tweezijdige afwerking</p> <p>Het luchtbehandelingskanaal die door de brandscheiding (wand) gaat, is aan deze zijde van de wand niet voorzien van een brandpreventieve maatregel. De andere zijde van de wand is niet geïnspecteerd, gezien het plafond zich hier op een hoogte van meer dan 4 meter bevindt.</p> |

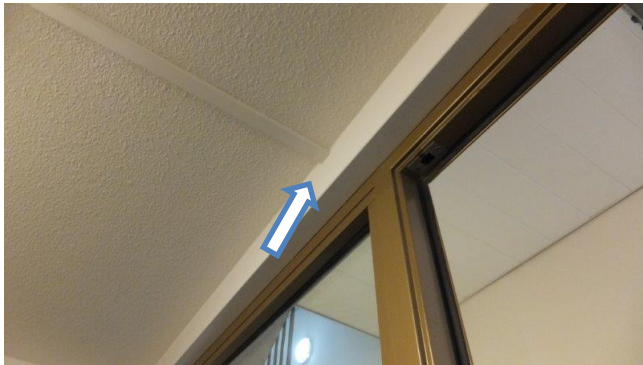
| <b>Gebrek: B23</b> | |

| Gebrek: | 1. G-DO-2 De doorvoering (pvc) die door de brandscheiding (wand) gaat, is niet brandpreventief afgewerkt. |

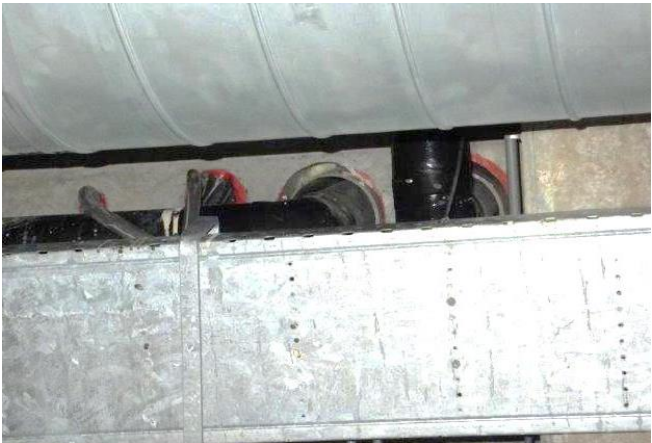
| Gebrek: | <p>Enkelzijdige afwerking (onderzijde bouwkundig plafond)</p> <ol style="list-style-type: none"> <li>G-DO-2 De kabelbundel die door de brandscheiding (bouwkundig plafond) gaat, is niet brandpreventief afgewerkt.</li> <li>G-DO-3 De doorvoeringen (PE) die door de brandscheiding (wand) gaan, zijn niet brandpreventief afgewerkt.</li> </ol> |

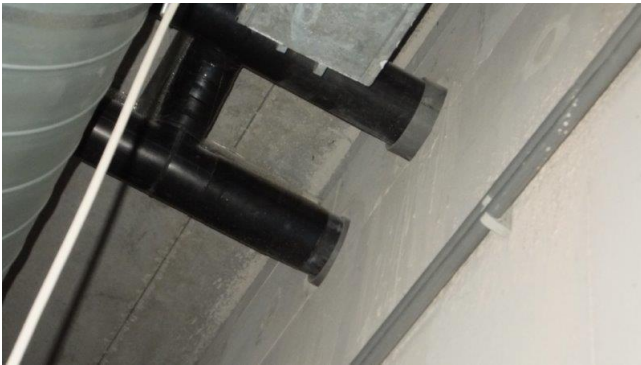
| Tekeningnummer:<br>Bouwlaag:<br>Ruimte(nr):<br>Eis:<br>Gebrek:<br>Aantal:<br>Afmeting:<br>Maatregel:<br>Opmerkingen: | OP140305-TA-001 Blad 02<br>Begane grond<br>Fietsenberging<br>60 min. WBDBO<br>Tweezijdige afwerking<br>1. G-DO-3 De doorvoeringen (PE) die door de brandscheiding (wand) gaan, zijn niet brandpreventief afgewerkt.<br>2st. (DO-3)<br>Ø 160mm (DO-3) (incl. isolatie)<br>1. H-DO-3 De sparing rondom de doorvoeringen opvullen met isolatie van harde persing en deze vervolgens aan beide zijden van de wand overmaats voorzien van brandwerende coating. Daarna de doorvoeringen aan beide zijden van de wand voorzien van een brandmanchet.<br>- De werkhoogte bedraagt circa 5,5 meter. Er dient rekening gehouden te worden met het opbouwen van een rolstijger.<br>- Deze maatregel uitvoeren t.p.v. de scheidingswand met het VVE trappenhuis. De andere scheidingswand tussen de vluchtgang en de winkelunits behoort niet tot de VVE. |

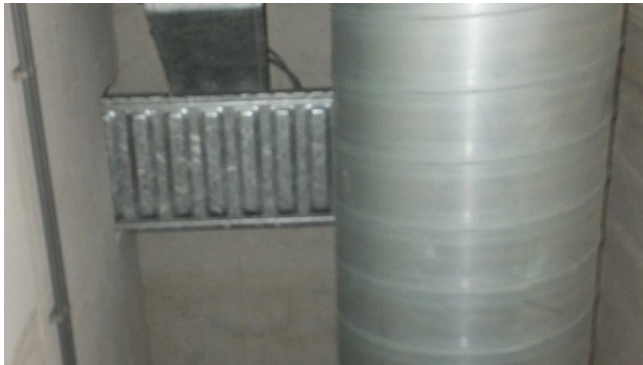
| <b>Gebrek: B26</b> | |

| Gebrek: | 1. G-DO-2 De doorvoering (kabelgoot) die door de brandscheiding (wand) gaat, is niet brandpreventief afgewerkt. |

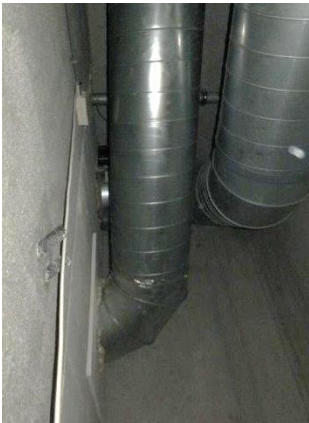
| Gebrek: | <p>Tweezijdige afwerking</p> <ol style="list-style-type: none"> <li>G-MV-2 Het luchtbehandelingskanaal die door de brandscheiding (wand) gaat, is niet voorzien van een brandpreventieve maatregel (onderste kanaal).</li> <li>G-MV-3 Het luchtbehandelingskanaal die door de brandscheiding (wand) gaat, is voorzien van een brandpreventieve voorziening, echter is deze niet conform voorschriften fabrikant geplaatst (bovenste kanaal).</li> </ol> |

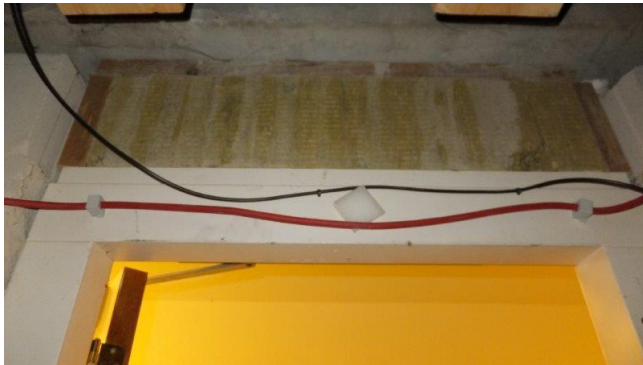
| Gebrek: | <p>1. G-KO-1 Het bovenlicht van het kozijn is gevuld met isolatie. Echter is deze niet meer afgewerkt met brandwerende beplating en/of brandwerende coating. Hierdoor wordt niet voldaan aan de gestelde WBDBO-eis.</p> |

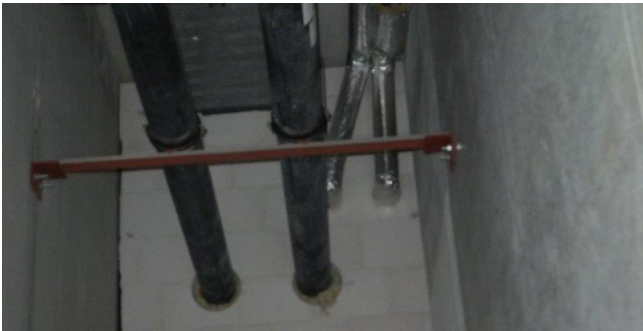
| Gebrek: | <p style="text-align: right;">Tweezijdige afwerking</p> <ol style="list-style-type: none"> <li>1. G-DO-3 De doorvoeringen (PE) die door de brandscheiding (wand) gaan, zijn niet brandpreventief afgewerkt.</li> <li>2. G-DO-2 De doorvoering (kabelgoot) die door de brandscheiding (wand) gaat, is niet brandpreventief afgewerkt.</li> <li>3. G-CV-1 De cv-leidingen die door de brandscheiding (wand) gaan, zijn niet brandpreventief afgewerkt.</li> </ol> |

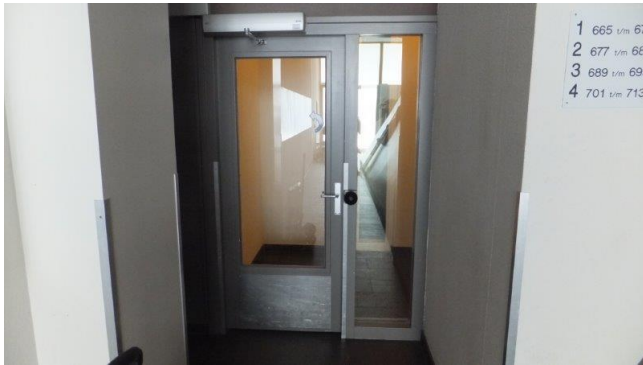
| <b>Gebrek: B30</b> | |

| Gebrek: | 1. G-BE-6      Tweezijdige afwerking<br>De glaslatten in het zijlicht hebben de correcte afmetingen, echter zijn deze<br>gespijkerd aangebracht. Hierdoor wordt niet voldaan aan de WBDBO-eis. |

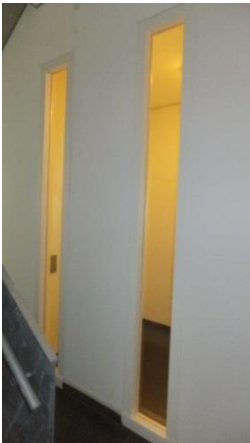
| <b>Gebrek: B31</b> | |

| Gebrek: | 1. G-BE-6 De glaslatten hebben de correcte afmetingen, echter zijn deze gespijkerd aangebracht. Hierdoor wordt niet voldaan aan de WBDBO-eis. |

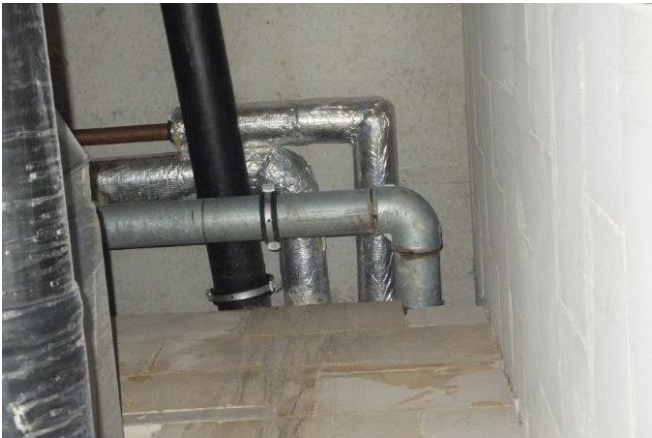
| Gebrek: B32 | |
|---|---|
| Gebrek: | <p style="text-align: right;">Tweezijdige afwerking</p> <ol style="list-style-type: none"> <li>1. G-OV-1 De bouwkundige wand is niet volledig doorgezet tot aan het bouwkundig plafond.</li> <li>2. G-DO-2 De doorvoering (staal) die door de brandscheiding (wand) gaat, is niet brandpreventief afgewerkt.</li> <li>3. G-DO-3 De doorvoering (pvc) die door de brandscheiding (wand) gaat, is niet brandpreventief afgewerkt.</li> <li>4. G-CV-1 De doorvoeringen (cv) die door de brandscheiding (wand) gaan, zijn niet brandpreventief afgewerkt.</li> </ol> |

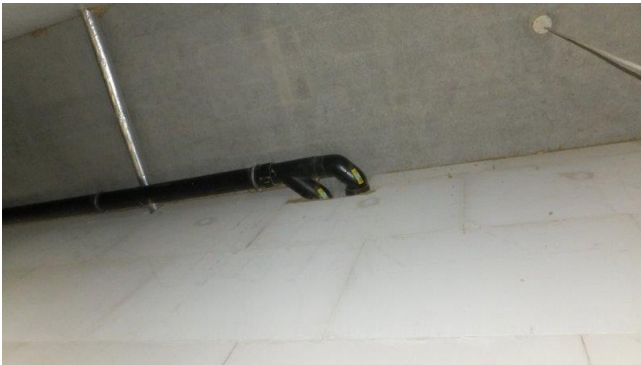
| Tekeningnummer:<br>Bouwlaag:<br>Ruimte(nr):<br>Eis:<br>Gebrek:<br>Aantal:<br>Afmeting:<br>Maatregel:<br>Opmerkingen: | OP140305-TA-001 Blad 02<br>Begane grond<br>Fietsen stalling<br>60 min. WBDBO<br>Tweezijdige afwerking<br>1. G-DO-3 De doorvoeringen (pvc) die door de brandscheiding (wand) gaan, zijn niet voorzien van een brandwerende voorziening.<br>2st.<br>Ø 110mm<br>1. H-DO-3 De sparing in de wand opvullen met isolatie van harde persing (steenwol) en vervolgens aan beide zijden overmaats voorzien van brandwerende coating. Daarna de doorvoeringen tweezijdig van de wand voorzien van een brandmanchet ter plaatse van de brandscheiding.<br>- De werkhoogte bedraagt circa 5,5 meter. Er dient rekening gehouden te worden met het opbouwen van een rolstijger. |

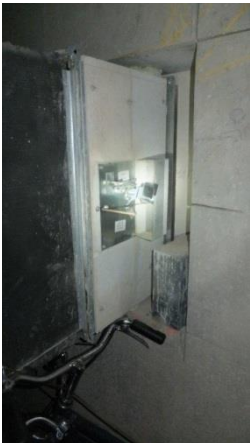
| Tekeningsnummer:<br>Bouwlaag:<br>Ruimte(nr):<br>Eis:<br>Gebrek:<br><br>Aantal:<br>Afmeting:<br>Maatregel:<br><br>Opmerkingen: | OP140305-TA-001 Blad 03<br>Entresol<br>Trappenhuis<br>60 min. WBDDBO<br>Tweezijdige afwerking<br>1. G-MV-3 Het luchtbehandelingskanaal die door de brandscheiding (wand) gaat, is voorzien van een brandpreventieve voorziening, echter is deze niet conform voorschriften fabrikant geplaatst.<br>1st. (MV-3)<br>700x700mm (MV-3)<br>1. H-MV-3 Luchtbehandelingskanaal over het gehele kanaalgedeelte tussen de wand en de brandklep voorzien van steenwolisolatieschalen (dikte 40mm, dichtheid 90kg/m <sup>3</sup> ). Steenwolisolatieschalen in het geheel en wand ≥ 100mm om de doorvoeringen voorzien van brandwerende coating. De brandklep dient te worden gebeugeld.<br>- De werkhoogte aan de andere zijde van de wand bedraagt meer dan 5,5 meter. Er dient rekening gehouden te worden met het opbouwen van een rolstijger. |

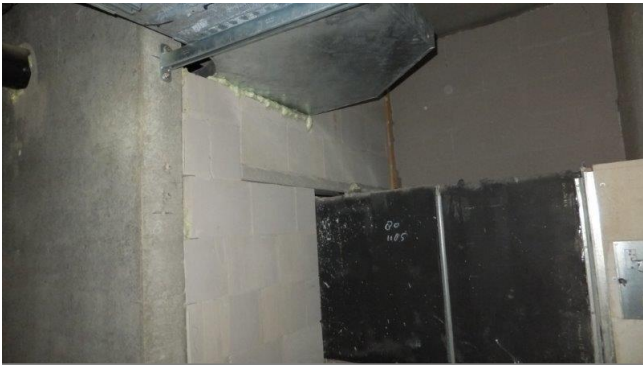
| Gebrek: | <p>Enkelzijdige afwerking (buitenzijde schacht)</p> <ol style="list-style-type: none"> <li>G-MV-2 Het luchtbehandelingskanaal die door de brandscheiding (wand) gaat, is niet voorzien van een brandpreventieve maatregel.</li> <li>G-DO-2 De doorvoering (kabelgoot) die door de brandscheiding (wand) gaat, is niet brandpreventief afgewerkt.</li> </ol> |

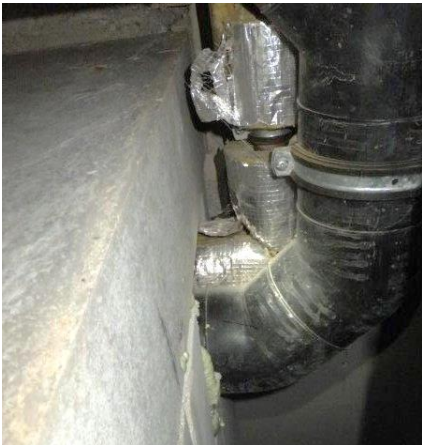
| Gebrek: | <p>Enkelzijdige afwerking (buitenzijde schacht)</p> <p>1. G-CV-1 De doorvoering (cv) die door de brandscheiding (wand) gaat, is niet brandpreventief afgewerkt.</p> <p>2. G-DO-3 De doorvoering (pvc) die door de brandscheiding (wand) gaat, is niet brandpreventief afgewerkt.</p> |

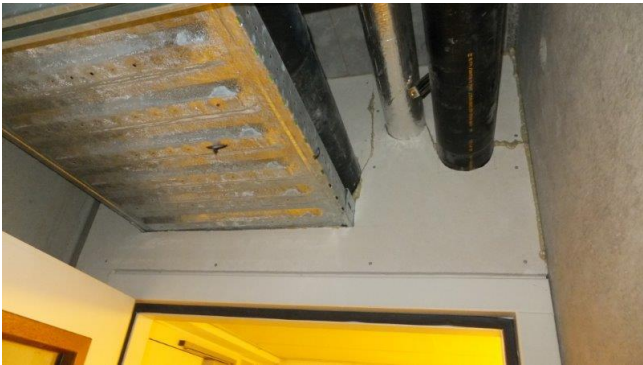
| Gebrek: E07 | |
|---|---|
| Gebrek: | <ol style="list-style-type: none"> <li>1. G-CV-1 De doorvoering (cv) die door de brandscheiding (wand) gaat, is niet brandpreventief afgewerkt.</li> <li>2. G-DO-2 De doorvoering (kabelgoot) die door de brandscheiding (wand) gaat, is niet brandpreventief afgewerkt.</li> <li>3. G-DO-2 De doorvoeringen (PE) die door de brandscheiding (wand) gaan, zijn niet brandpreventief afgewerkt.</li> <li>4. G-DO-3 De doorvoering (pvc) die door de brandscheiding (wand) gaat, is niet brandpreventief afgewerkt.</li> <li>5. G-KO-1 De naden rondom het brandwerende paneel zijn niet brandpreventief afgewerkt.</li> </ol> |

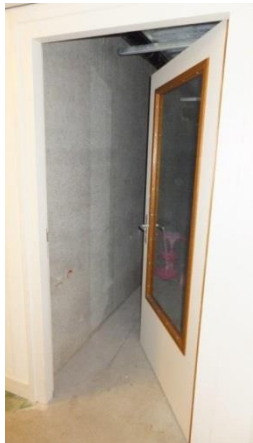
| <b>Gebrek: E08</b> | |

| Gebrek: | 1. G-DE-7 De deur is niet zelfsluitend uitgevoerd. |

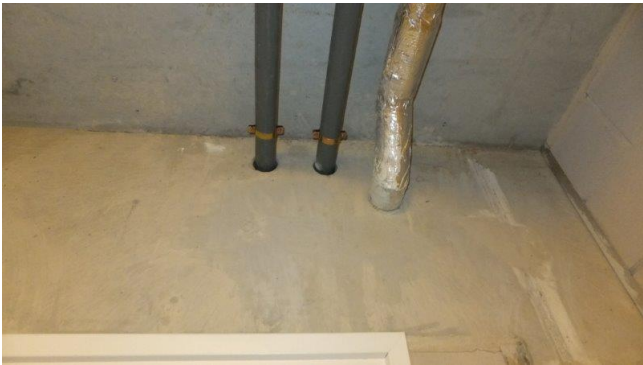
| Gebrek: | <p>Tweezijdige afwerking</p> <p>1. G-DO-3 De doorvoeringen (pvc) die door de brandscheiding (wand) gaan, zijn niet brandpreventief afgewerkt.</p> <p>2. G-CV-1 De doorvoering (cv) die door de brandscheiding (wand) gaat, is niet brandpreventief afgewerkt.</p> |

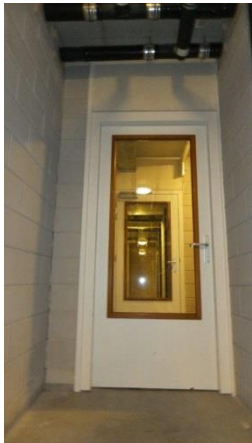
| <b>Gebrek: E10</b> | |

| Gebrek: | 1. G-BP-2 De naden rondom het brandwerende bovenpaneel zijn niet afgewerkt.<br>Hierdoor wordt de gestelde WBDBO-eis niet behaald. |

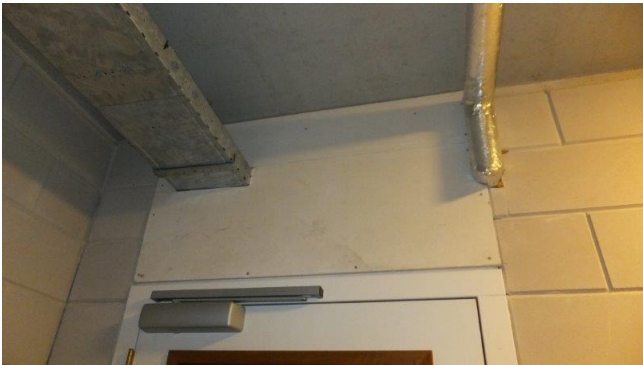
| Gebrek: | <p>Tweezijdige afwerking</p> <ol style="list-style-type: none"> <li>G-BP-2 De naden rondom het brandwerende boven paneel zijn niet afgewerkt. Hierdoor wordt de gestelde WBDBO-eis niet behaald.</li> <li>G-DO-2 De doorvoering (kabelgoot) die door de brandscheiding (wand) gaat, is niet brandpreventief afgewerkt.</li> <li>G-CV-1 De doorvoering (cv) die door de brandscheiding (wand) gaat, is niet brandpreventief afgewerkt.</li> </ol> |

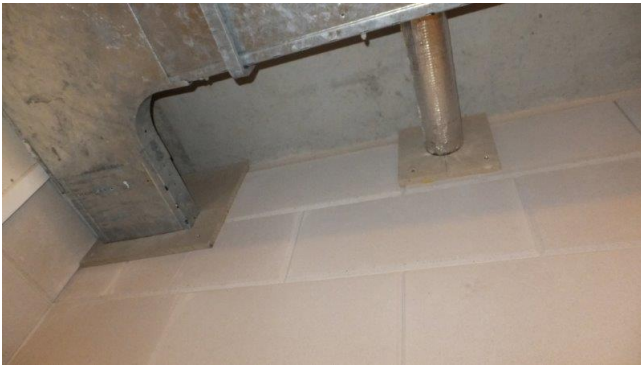
| Gebrek: | <p style="text-align: right;">Tweezijdige afwerking</p> <p>1. G-DO-2 De doorvoering (kabelgoot) die door de brandscheiding (wand) gaat, is niet brandpreventief afgewerkt.</p> <p>2. G-CV-1 De doorvoering (cv) die door de brandscheiding (wand) gaat, is niet brandpreventief afgewerkt.</p> |

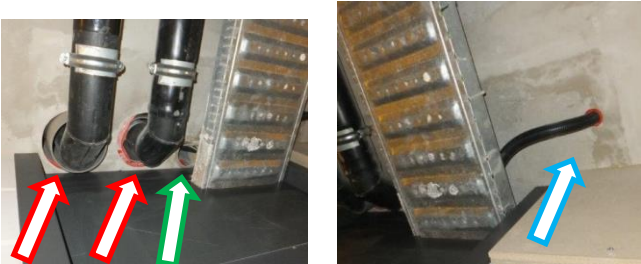
| Gebrek: | <p>Tweezijdige afwerking</p> <ol style="list-style-type: none"> <li>G-DO-2 De doorvoering (elektra, blauwe pijl) die door de brandscheiding (bouwkundige plafond) gaat, is niet brandpreventief afgewerkt.</li> <li>G-DO-2 De doorvoeringen (PE) die door de brandscheiding (bouwkundig plafond) gaan, zijn niet brandpreventief afgewerkt.</li> <li>G-DO-2 De sparing welke zich in de brandscheiding (bouwkundig plafond) bevindt, is niet brandpreventief afgewerkt.</li> </ol> |

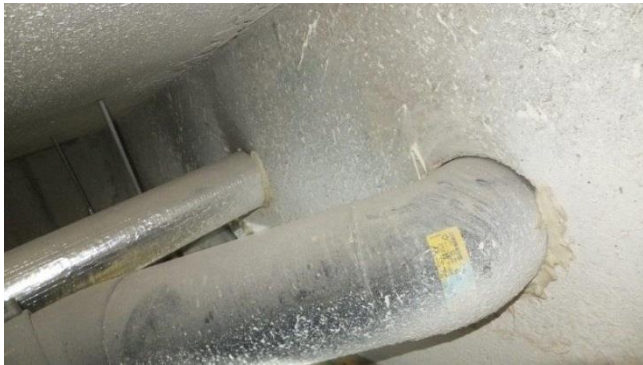
| Gebrek: | <p>1. G-DO-2 De doorvoering (PE) die door de brandscheiding (wand) gaat, is niet brandpreventief afgewerkt.</p> <p>2. G-CV-1 De doorvoering (cv) die door de brandscheiding (wand) gaat, is niet brandpreventief afgewerkt.</p> |

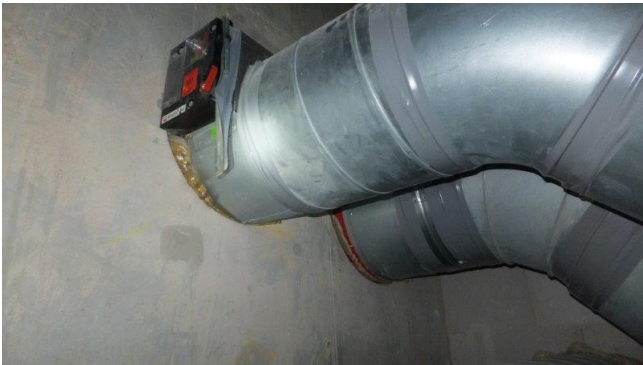
| Gebrek: | <p>1. G-MV-3      Tweezijdige afwerking</p> <p>Het luchtbehandelingskanalen die door de brandscheiding (wand) gaan, zijn voorzien van een brandpreventieve voorziening, echter zijn deze niet conform voorschriften fabrikant geplaatst.</p> |

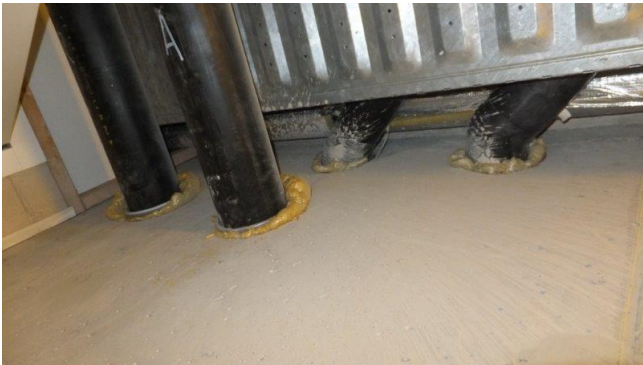
| Gebrek: | <p>1. G-DO-2 De doorvoeringen (PE) die door de brandscheiding (wand) gaan, zijn niet brandpreventief afgewerkt.</p> <p>2. G-DO-3 De doorvoeringen (PVC) die door de brandscheiding (wand) gaan, zijn niet brandpreventief afgewerkt.</p> |

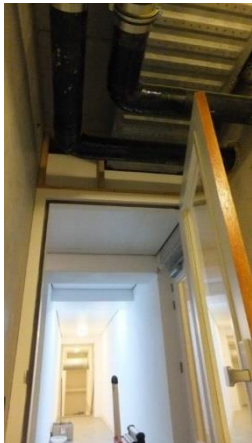
| Tekeningnummer:<br>Bouwlaag:<br>Ruimte(nr):<br>Eis:<br>Gebrek:<br><br>Aantal:<br>Afmeting:<br><br>Maatregel:<br><br>Opmerkingen: | OP140305-TA-001 Blad 03<br>Entresol<br>Berging<br>60 min. WBDBO<br>Tweezijdige afwerking<br>1. G-DO-2 De doorvoering (kabelgoot) die door de brandscheiding (wand) gaat, is niet brandpreventief afgewerkt.<br>2. G-KO-1 Het bovenlicht in het kozijn bevat een multiplex beplating. Deze behaalt niet de gestelde WBDBO-eis.<br>3. G-DE-7 De deur is niet zelfsluitend uitgevoerd.<br>1st. van elk<br>500x60mm (DO-2)<br>1200x600mm (KO-1)<br>N.v.t. (DE-7)<br>1. H-DO-2 De doorvoering $\geq 200$ mm vanaf de brandscheiding tweezijdig brandpreventief afwerken met brandwerende coating.<br>2. H-KO-1 Aan beide zijden van het kozijn het bovenlicht dichtzetten met brandwerende beplating (fireboard). Deze geschroefd h.o.h. 250mm aanbrengen en eventuele naden afdichten met brandwerende kit.<br>3. H-DE-7 De deur voorzien van een deurdranger.<br>- |

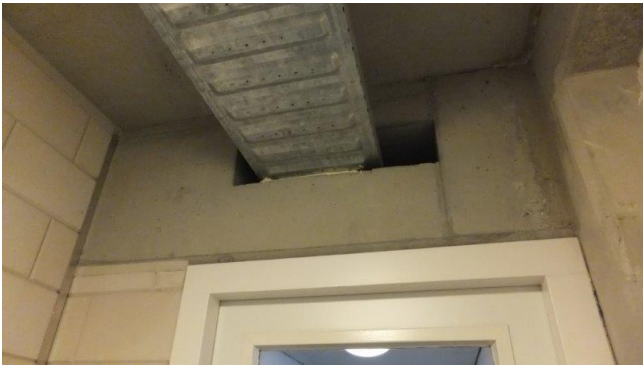
| <b>Gebrek: E19</b> | |

| Gebrek: | 1. G-DO-2 De doorvoering (kabelgoot) die door de brandscheiding (wand) gaat, is niet brandpreventief afgewerkt. |

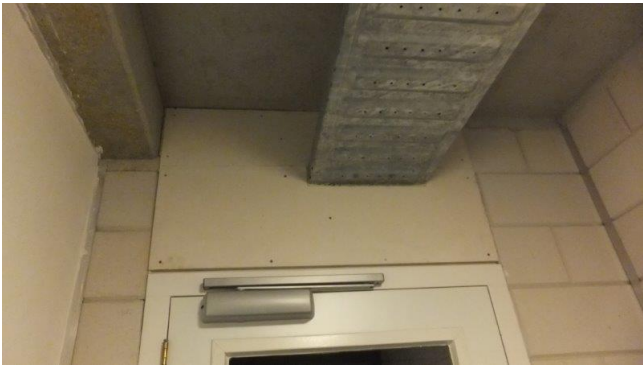
| <b>Gebrek: E20</b> | |

| Gebrek: | 1. G-DO-2 De doorvoering (kabelgoot) die door de brandscheiding (wand) gaat, is niet brandpreventief afgewerkt. |

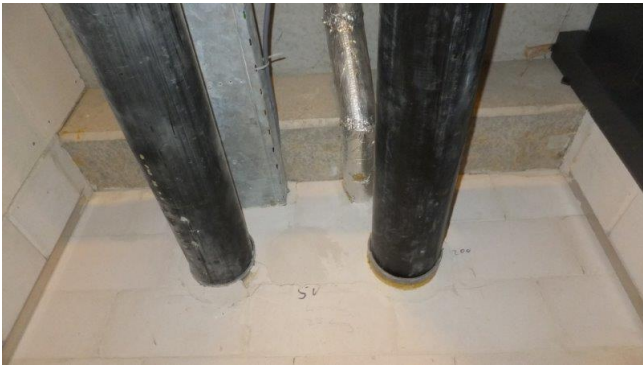
| Gebrek: E21 | |
|---|---|
| Gebrek: | <ol style="list-style-type: none"> <li>1. G-CV-1 De doorvoering (cv) die door de brandscheiding (wand) gaat, is niet brandpreventief afgewerkt.</li> <li>2. G-DO-2 De doorvoering (kabelgoot) die door de brandscheiding (wand) gaat, is niet brandpreventief afgewerkt.</li> <li>3. G-DO-2 De doorvoeringen (PE) die door de brandscheiding (wand) gaan, zijn niet brandpreventief afgewerkt.</li> </ol> |

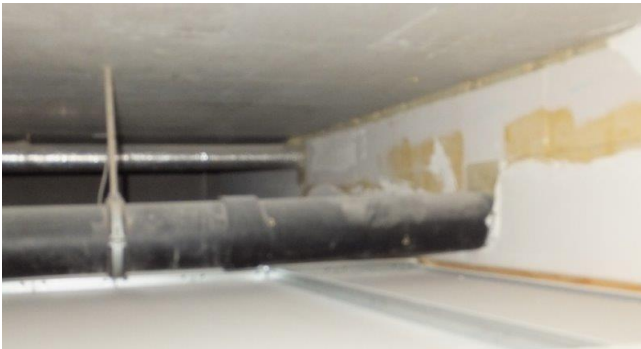
| Gebrek: | <p>Tweezijdige afwerking</p> <ol style="list-style-type: none"> <li>G-DO-3 De doorvoering (pvc) die door de brandscheiding (wand) gaat, is niet brandpreventief afgewerkt.</li> <li>G-CV-1 De doorvoering (cv) die door de brandscheiding (wand) gaat, is niet brandpreventief afgewerkt.</li> <li>G-BP-2 De naad tussen de wand en het plafond is afgewerkt met PUR, dit is niet voldoende brandwerend om te voldoen aan de gestelde WBDBO-eis.</li> </ol> |

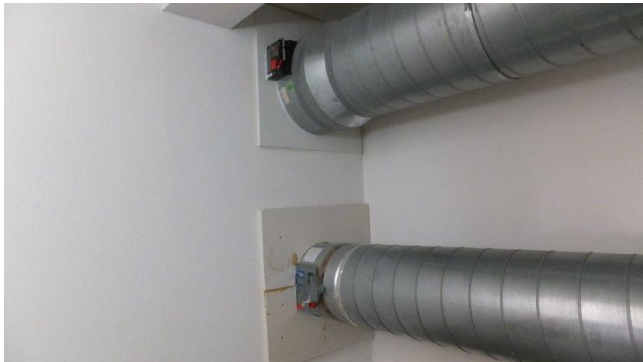
| Gebrek: | <p>1. G-MV-3      Tweezijdige afwerking</p> <p>Het luchtbehandelingskanaal (onderste op de foto) die door de brandscheiding (wand) gaat, is voorzien van een brandpreventieve voorziening, echter is deze niet conform voorschriften fabrikant geplaatst.</p> |

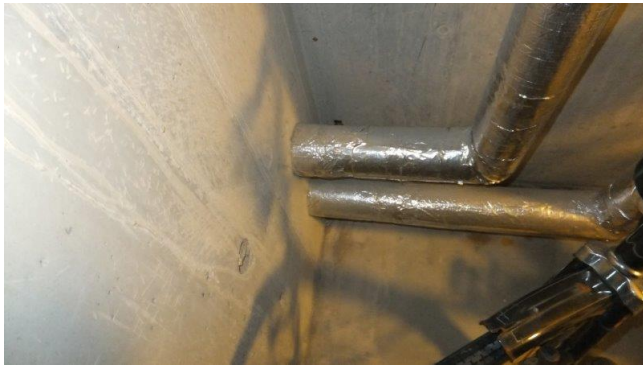
| Gebrek: | 1. G-CV-1 De doorvoeringen (cv) die door de brandscheiding (wand) gaan, zijn niet brandpreventief afgewerkt. |

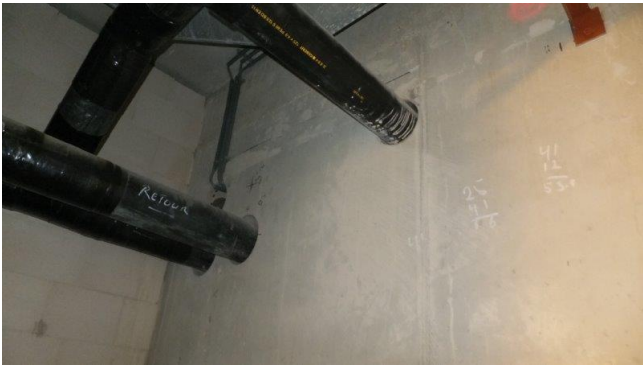
| Gebrek: | <ol style="list-style-type: none"> <li>G-DO-2 De doorvoeringen (PE) die door de brandscheiding (wand) gaan, zijn niet brandpreventief afgewerkt.</li> <li>G-DO-3 De doorvoering (PVC) die door de brandscheiding (wand) gaat, is niet brandpreventief afgewerkt.</li> </ol> |

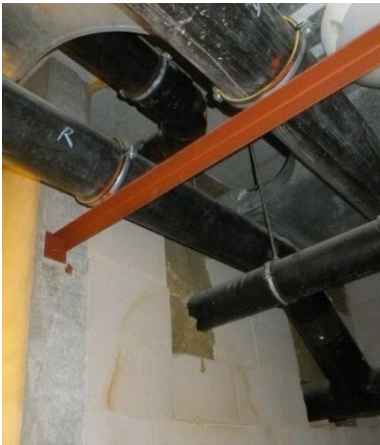
| Gebrek: E27 | |
|---|---|
| Gebrek: | <p>Enkelzijdige afwerking (buitenzijde schacht)</p> <ol style="list-style-type: none"> <li>1. G-DO-2 De doorvoering (kabelgoot) die door de brandscheiding (wand) gaat, is niet brandpreventief afgewerkt.</li> <li>2. G-DO-2 De doorvoeringen (PE) die door de brandscheiding (wand) gaan, zijn niet brandpreventief afgewerkt.</li> <li>3. G-DO-3 De doorvoering (PVC) die door de brandscheiding (wand) gaat, is niet brandpreventief afgewerkt.</li> <li>4. G-BP-2 Er bevinden zich sparingen in de wand welke zijn opgevuld met isolatie van zachte persing en/of PUR-schuim. Dit behaalt niet de gestelde WBDBO-eis.</li> </ol> |

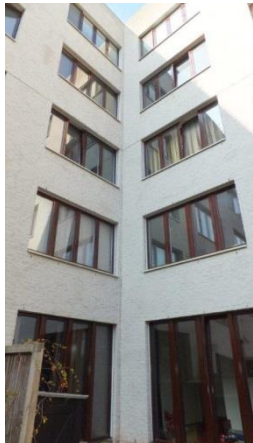
| Tekeningnummer:<br>Bouwlaag:<br>Ruimte(nr):<br>Eis:<br>Gebrek:<br><br>Aantal:<br>Afmeting:<br>Maatregel:<br><br>Opmerkingen: | OP140305-TA-001 BLAD 4 t/m 7<br>Eerste t/m vijfde verdieping<br>Buitenruimte<br>60 min. WBDBO<br>Tweezijdige brandwerendheid<br>1. G-GE-1 Er bestaat een kans op brandoverslag van het ene woonhuis naar het andere woonhuis (verschillende brandcompartimenten). Op de eerste verdieping (onderste verdieping op de foto gezien) is brandwerende beglazing aangetroffen. De overige woningen op de verdiepingen waren niet toegankelijk tijdens de inspectie.<br><br>4 woningen<br>N.v.t.<br>1. H-GE-1 Er dient in de overige woningen ook gecontroleerd te worden of er brandwerende beglazing is toegepast. Indien uit nader onderzoek blijkt dat er geen brandwerend glas in 1 van de pui-constructies aanwezig is, dient deze alsnog geplaatst te worden.<br><br>- Let op dat er UV-bestendig en isolerend glas wordt toegepast indien het glas vervangen dient te worden. |

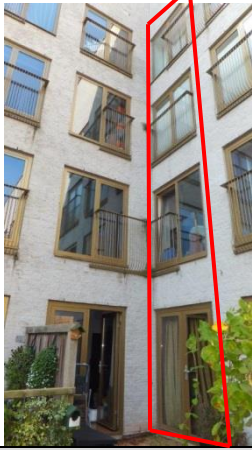
| Tekeningnummer:<br>Bouwlaag:<br>Ruimte(nr):<br>Eis:<br>Gebrek: | OP140305-TA-001 BLAD 4 t/m 7<br>Eerste t/m vierde verdieping<br>Buitenruimte<br>60 min. WBDBO<br>Tweezijdige brandwerendheid<br>1. G-GE-1 Er bestaat een kans op brandoverslag van het ene woonhuis naar het andere woonhuis (verschillende brandcompartimenten). Op de eerste verdieping (onderste verdieping op de foto gezien) is geen brandwerende beglazing aangetroffen. De overige woningen op de verdiepingen waren niet toegankelijk tijdens de inspectie. |

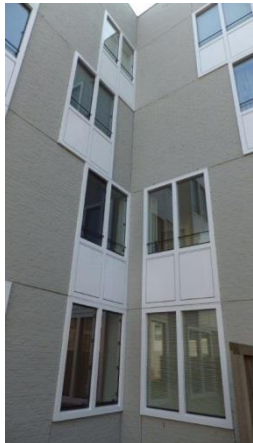
| Tekeningsnummer:<br>Bouwlaag:<br>Ruimte(nr):<br>Eis:<br>Gebrek:<br><br><br>Aantal:<br>Afmeting:<br>Maatregel:<br><br>Opmerkingen: | OP140305-TA-001 BLAD 4 en 5<br>Eerste en tweede verdieping<br>Buitenruimte<br>60 min. WBDBO<br>Tweezijdige brandwerendheid<br>1. G-GE-1 Er bestaat een kans op brandoverslag van het ene woonhuis naar het andere woonhuis (verschillende brandcompartimenten). Op de eerste verdieping (onderste verdieping op de foto gezien) is brandwerende beglazing aangetroffen. De overige woning op de tweede verdieping was niet toegankelijk tijdens de inspectie.<br><br>2 woningen<br>N.v.t.<br>1. H-GE-1 Er dient in de overige woning ook gecontroleerd te worden of er brandwerende beglazing is toegepast. Indien uit nader onderzoek blijkt dat er geen brandwerend glas in de pui-constructies aanwezig is, dient deze alsnog geplaatst te worden.<br><br>- Let op dat er UV-bestendig en isolerend glas wordt toegepast indien het glas vervangen dient te worden. |

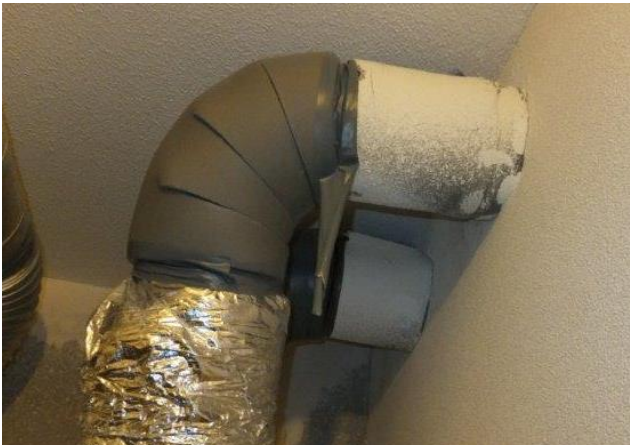
| Gebrek: | 1. G-MV-1 De luchtbehandelingskanalen die door de brandscheiding (wand) gaan, zijn niet voorzien van een brandpreventieve maatregel. |

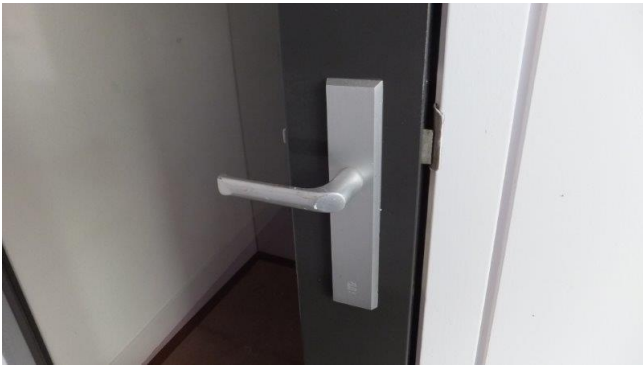
| <b>Gebrek: V17</b> | |

| Gebrek: | 1. G-DE-6 De deur valt niet volledig in de dagschoot. Hierdoor wordt niet voldaan aan de gestelde zelfsluitendheid. |

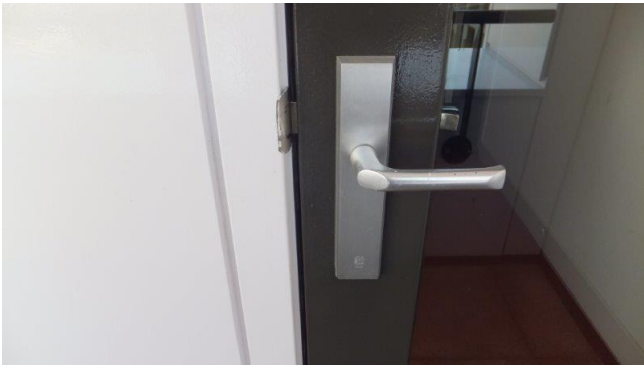
| <b>Gebrek: V18</b> | |

| Gebrek: | 1. G-DE-6 De deur valt niet volledig in de dagschoot. Hierdoor wordt niet voldaan aan de gestelde zelfsluitendheid. |

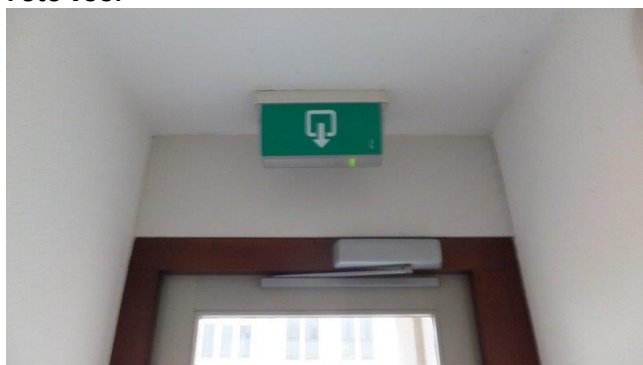
**Gebrek:** ORG V01

- Gebrek is niet op de tekeningen in Bijlage A van dit rapport vermeld, gezien het hier gaat over een algemeen gebrek voor het gehele pand.

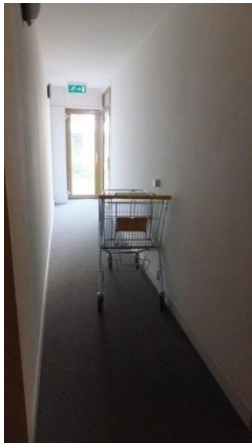
| Tekeningnummer:<br>Bouwlaag:<br>Ruimte(nr):<br>Minuten:<br>Gebrek:<br><br>Aantal:<br>Afmeting:<br>Maatregel:<br><br>Opmerkingen: | OP140305-TA-001 BLAD 3<br>Eerste verdieping<br>(Extra beschermde) vluchtroute<br>N.v.t.<br>1. G-OV-1 Er bevindt zich een winkelwagen in de (extra beschermde) vluchtroute. Dit vormt een belemmering tijdens het vluchten en geeft kans op een hogere vuurlast binnen de vluchtweg.<br>1 st.<br>N.v.t.<br>1. G-OV-1 De winkelwagen dient te worden verwijderd. Er dient te worden gehandhaafd door de gebouwbeheerder dat een dergelijke situatie zich niet nogmaals voordoet. |

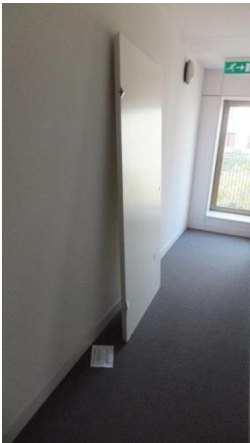
| Gebrek: ORG V03 | |
|---|---|
| Tekeningnummer:<br>Bouwlaag:<br>Ruimte(nr):<br>Minuten:<br>Gebrek:<br><br>Aantal:<br>Afmeting:<br>Maatregel:<br><br>Opmerkingen: | OP140305-TA-001 BLAD 6<br>Derde verdieping<br>(Extra beschermde) vluchtroute<br>N.v.t.<br>1. G-OV-1 Er bevindt zich een opdekdeur in de (extra beschermde) vluchtroute. Dit vormt een belemmering tijdens het vluchten en geeft kans op een hogere vuurlast binnen de vluchtweg.<br>1 st.<br>N.v.t.<br>1. G-OV-1 De opdekdeur dient te worden verwijderd. Er dient te worden gehandhaafd door de gebouwbeheerder dat een dergelijke situatie zich niet nogmaals voordoet.<br>- Er is door de gebouwbeheerder reeds geconstateerd dat de opdekdeur zich in de vluchtroute bevindt. De deur is namelijk voorzien van een brief met waarschuwing, d.d. 05-08-2014. Indien eigenaar van de opdekdeur geen actie onderneemt, dient de gebouwbeheerder actie te ondernemen. |

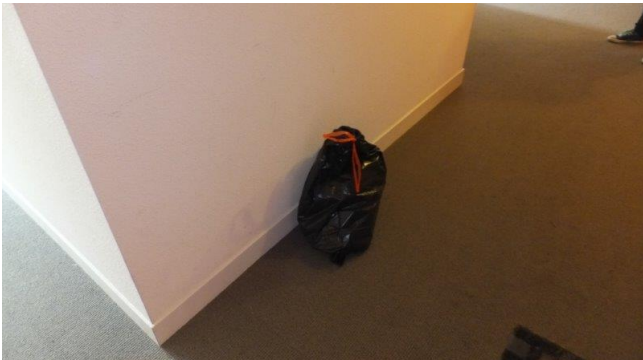
| <b>Gebrek: ORG V04</b> | | |

| Gebrek: | 1. G-OV-1 | Er bevindt zich een vuilniszak in de (extra beschermde) vluchtroute. Dit vormt een belemmering tijdens het vluchten en geeft kans op een hogere vuurlast binnen de vluchtweg. |
