**VvE Joris Ivensplein  
W.C. IJburg - Amsterdam  
Logboek brandveiligheid**

<b>Project</b>	<b>: VvE Joris Ivensplein – W.C. IJburg</b>
<b>Opdrachtgever</b>	<b>: Bestuur VvE Joris Ivensplein</b>
<b>Referentie</b>	<b>: OP140305-RP-003</b>
<b>Versie</b>	<b>: 2.0</b>
<b>Datum</b>	<b>: 08-06-2016</b>
<b>Status</b>	<b>: Definitief</b>

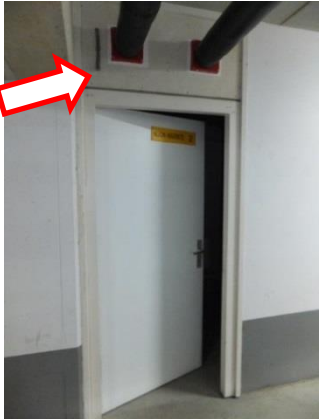
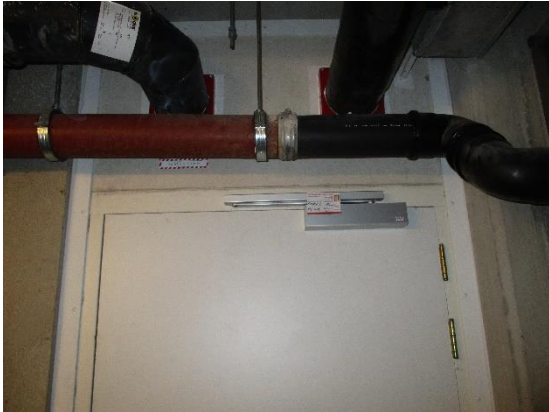
Gebrek: 01	
<b>Foto voor</b>	<b>Foto na</b>

<b>Algemene informatie</b>	
Tekeningnummer:	OP140305-TA-001 BLAD 1
Bouwlaag:	Parkeergarage (Kelder)
Ruimte(nr):	Berging onder trappenhuis
Eis:	30 min. WBDBO
Gebrek:	<p>Tweezijdige afwerking</p> <ol style="list-style-type: none"> <li>G-DO-2 De pvc doorvoering die door de brandscheiding gaat, is slechts enkelzijdig brandpreventief afgewerkt.</li> <li>G-KO-8 De naad tussen het kozijn en de bouwkundig wand is opgevuld met PUR schuim. Dit voldoet niet aan de gestelde WBDBO-eis.</li> <li>G-DE-7 De deur is niet voorzien van een deurdranger.</li> </ol>
Aantal:	1st. van elk.
Afmeting:	<p>∅ 20mm (DO-2)          5.500mm (KO-8)          N.v.t. (DE-7)</p>
Maatregel:	<ol style="list-style-type: none"> <li>H-DO-2 De pvc doorvoering vanaf de brandscheiding <math>\geq 200</math> mm met brandwerende coating brandpreventief afwerken.</li> <li>H-KO-8 Het PUR schuim afsnijden tot deze gelijk loopt aan het kozijn. Vervolgens de naad afdichten met een strook van brandwerende beplating (minimaal 25x25mm) welke h.o.h. 250mm geschroefd worden aangebracht. Eventuele naden die hierbij nog ontstaan dienen te worden afgewerkt met brandwerende kit.</li> <li>H-DE-7 De deur dient voorzien te worden van een deurdranger.</li> </ol>

Opmerkingen:	<ul style="list-style-type: none"> <li>Gebreken bevinden zich rondom de pui-constructie van de bovenstaande 'foto voor'.</li> <li>De overige leidingen die door de brandscheiding gaan, zijn correct brandpreventief afgewerkt.</li> </ul>
<b>Werkzaamheden uitgevoerd:</b>	
Datum:	02-02-2016
Naam:	BCA-Brandveilig
Stickernummer:	Zie Gebreknummer
Toegepaste materialen:	Zie productcertificaten
<b>Werkzaamheden gecontroleerd en goed bevonden:</b>	
Datum:	11-04-2016

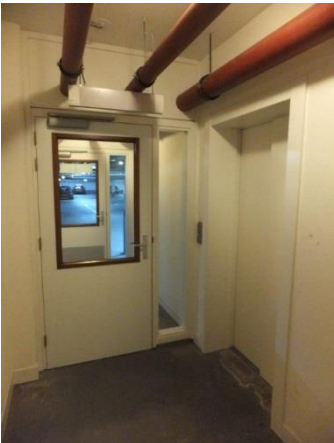
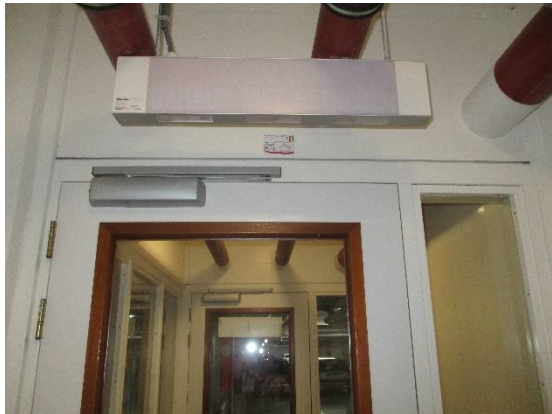
<b>Gebrek:</b> 02	
<b>Foto voor</b>	<b>Foto na</b>

<b>Algemene informatie</b>	
Tekeningnummer:	OP140305-TA-001 BLAD 1
Bouwlaag:	Parkeergarage (Kelder)
Ruimte(nr):	Trappenhuis
Eis:	30 min. WBDBO Tweezijdige afwerking
Gebrek:	<ol style="list-style-type: none"> <li>G-DO-2 De stalen mantelbuizen die door de brandscheiding gaan, zijn niet brandpreventief afgewerkt.</li> <li>G-BE-6 Glaslatten in het zijlicht hebben de correcte afmetingen, echter zijn deze gespijkerd aangebracht. Hierdoor wordt niet voldaan aan de WBDBO-eis.</li> </ol>
Aantal:	2st. Ø 110mm (DO-2) 1st. Ø 170mm (DO-2) 1st. 330x2020mm (BE-6)
Afmeting:	Zie aantal
Maatregel:	<ol style="list-style-type: none"> <li>H-DO-2 De stalen mantelbuizen vanaf de brandscheiding aan beide zijden van de scheiding ≥ 200 mm met brandwerende coating brandpreventief afwerken.</li> <li>H-BE-6 Glaslatten schroeven, h.o.h. 250mm. Zie ook detaillering glaslatten.</li> </ol>

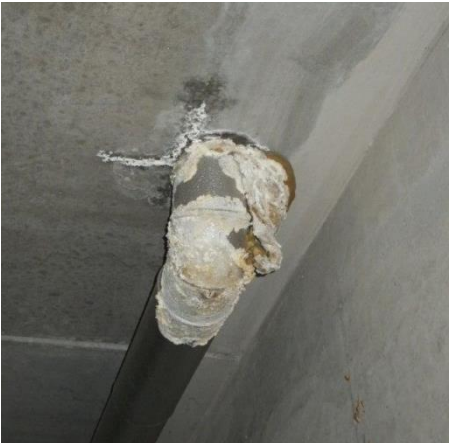
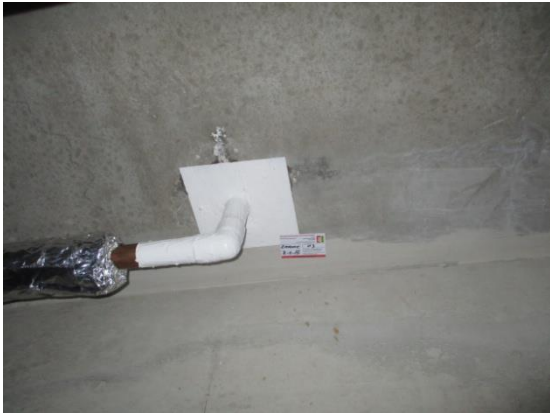
<b>Gebrek: 03</b>	
<b>Foto voor</b>	<b>Foto na</b>

<b>Algemene informatie</b>	
Tekeningnummer:	OP140305-TA-001 BLAD 1
Bouwlaag:	Parkeergarage (Kelder)
Ruimte(nr):	Parkeerplaats Stramien D / 5-6
Eis:	60 min. WBDBO Enkelzijdig afwerking (onderzijde bouwkundig plafond)
Gebrek:	1. G-DO-2 De doorvoering die door de brandscheiding gaat, was brandpreventief afgewerkt, maar deze afwerking is doorlekkage aangetast.
Aantal:	1st.
Afmeting:	Ø 100mm
Maatregel:	1. H-DO-2 De lekkage verhelpen. Vervolgens de doorvoering aan de onderzijde van het bouwkundig plafond vanaf de brandscheiding ≥ 200mm opnieuw met brandwerende coating brandpreventief afwerken.
Opmerkingen:	-

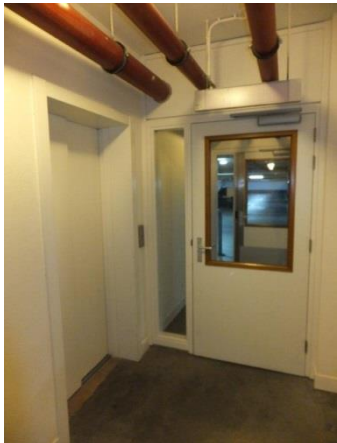
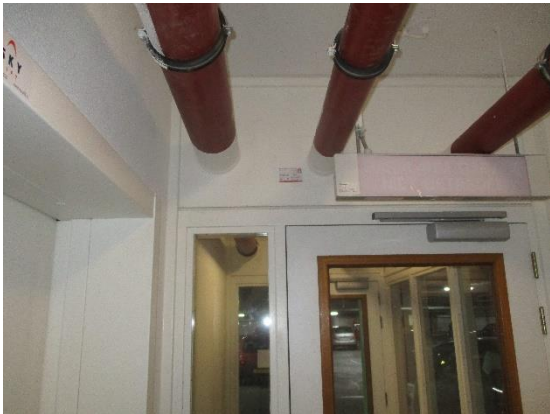
<b>Gebrek:</b> 04	
<b>Foto voor</b>	<b>Foto na</b>

<b>Algemene informatie</b>	
Tekeningnummer:	OP140305-TA-001 BLAD 1
Bouwlaag:	Parkeergarage (Kelder)
Ruimte(nr):	Trappenhuis
Eis:	30 min. WBDBO Tweezijdige afwerking
Gebrek:	<ol style="list-style-type: none"> <li>G-DO-2 De stalen mantelbuizen die door de brandscheiding gaan, zijn niet brandpreventief afgewerkt.</li> <li>G-BE-6 Glaslatten in het zicht hebben de correcte afmetingen, echter zijn deze gespijkerd aangebracht. Hierdoor wordt niet voldaan aan de WBDBO-eis.</li> </ol>
Aantal:	2st. Ø 110mm (DO-2) 1st. Ø 170mm (DO-2) 1st. 330x2020mm (BE-6)
Afmeting:	Zie aantal
Maatregel:	<ol style="list-style-type: none"> <li>H-DO-2 De stalen mantelbuizen vanaf de brandscheiding aan beide zijden van de brandscheiding ≥ 200 mm met brandwerende coating brandpreventief afwerken.</li> <li>H-BE-6 Glaslatten schroeven, h.o.h. 250mm. Zie ook detaillering glaslatten.</li> </ol>

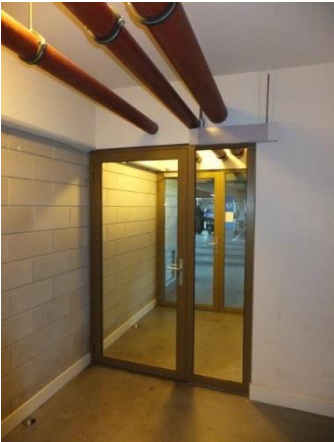
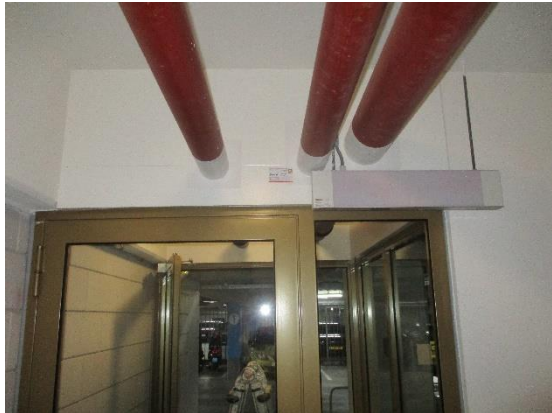
<b>Gebrek: 05</b>	
<b>Foto voor</b>	<b>Foto na</b>

<b>Algemene informatie</b>	
Tekeningnummer:	OP140305-TA-001 BLAD 1
Bouwlaag:	Parkeergarage (Kelder)
Ruimte(nr):	Trappenhuis
Eis:	30 min. WBDBO Tweezijdige afwerking
Gebrek:	1. G-DO-2 De stalen mantelbuizen die door de brandscheiding gaan, zijn niet brandpreventief afgewerkt.
Aantal:	2st. Ø 110mm (DO-2) 1st. Ø 170mm (DO-2)
Afmeting:	Zie aantal
Maatregel:	1. H-DO-2 De stalen mantelbuizen vanaf de brandscheiding aan beide zijden van de brandscheiding ≥ 200 mm met brandwerende coating brandpreventief afwerken.
Opmerkingen:	-

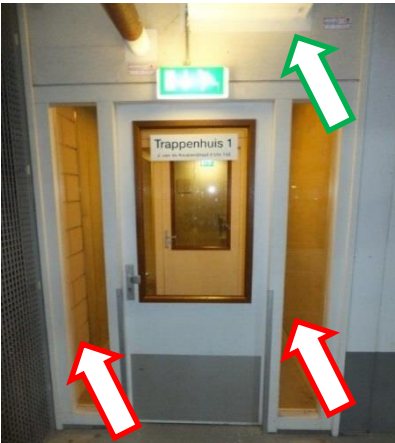
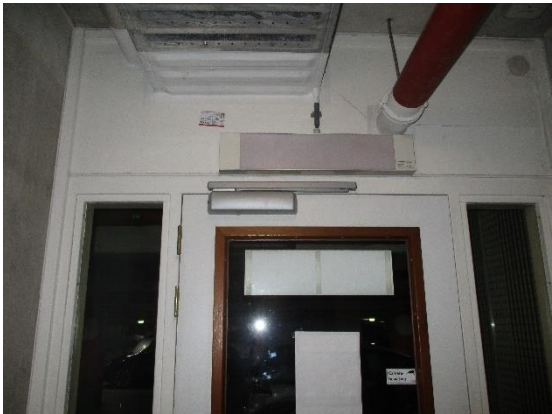
<b>Gebrek:</b> 06	
<b>Foto voor</b>	<b>Foto na</b>

<b>Algemene informatie</b>	
Tekeningnummer:	OP140305-TA-001 BLAD 1
Bouwlaag:	Parkeergarage (Kelder)
Ruimte(nr):	Voorportaal lift
Eis:	30 min. WBDBO
Gebrek:	<p>Tweezijdige afwerking</p> <ol style="list-style-type: none"> <li>G-DO-2 De kabelgoot die door de brandscheiding gaat, is slechts enkelzijdig brandpreventief afgewerkt (zie groene pijl).</li> <li>G-BE-6 De huidige glaslatten zijn van voldoende afmeting om te voldoen aan de gestelde WBDBO-eis. Echter zijn deze gespijkerd aangebracht (zie rode pijl).</li> </ol>
Aantal:	1st. (DO-2) 2st. (BE-6)
Afmeting:	600x60mm (DO-2) 320x2020mm (BE-6)
Maatregel:	<ol style="list-style-type: none"> <li>H-DO-2 De kabelgoot vanaf de brandscheiding aan beide zijden van de brandscheiding <math>\geq 200</math> mm met brandwerende coating brandpreventief afwerken aan beide zijden van de brandscheiding.</li> <li>H-BE-6 Glaslatten schroeven, h.o.h. 250mm. Zie ook detaillering glaslatten.</li> </ol>

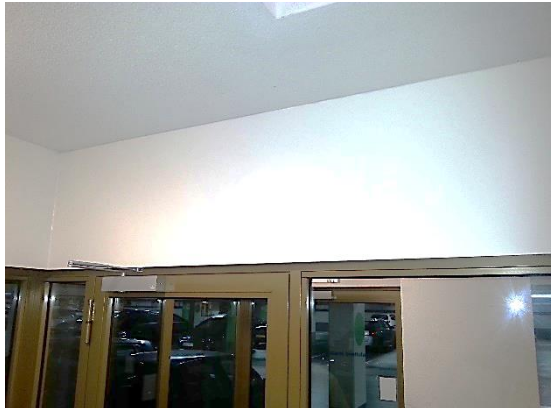
<b>Gebrek:</b> 07	
<b>Foto voor</b>	<b>Foto na</b>

<b>Algemene informatie</b>	
Tekeningnummer:	OP140305-TA-001 BLAD 1
Bouwlaag:	Parkeergarage (Kelder)
Ruimte(nr):	Trappenhuis, Stramien G-H / 16-17
Eis:	30 min. WBDBO Tweezijdige afwerking
Gebrek:	1. G-KO-1 De beplating (wand) boven het kozijn is van hout en behaald hiermee niet de gestelde WBDBO-eis.
Aantal:	1st.
Afmeting:	1.600x540mm (BE-1)
Maatregel:	1. H-KO-1 Er dient brandwerende beplating aangebracht te worden over de bestaande beplating. Deze dient geschroefd te worden aangebracht h.o.h. 250mm. Aan dat deze is aangebracht dient deze dekkend te worden geschilderd. H-SW-2
Opmerkingen:	-

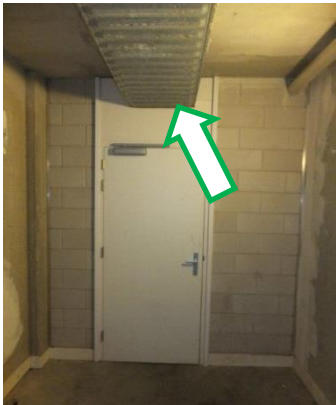
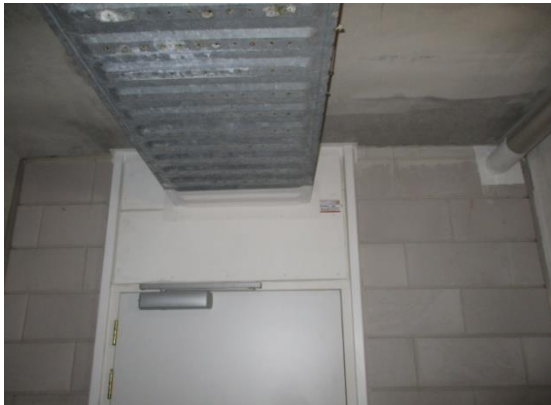
<b>Gebrek: 08</b>	
<b>Foto voor</b>	<b>Foto na</b>

<b>Algemene informatie</b>	
Tekeningnummer:	OP140305-TA-001 BLAD 1
Bouwlaag:	Parkeergarage (Kelder)
Ruimte(nr):	Voorportaal lift
Eis:	60 min. WBDBO
Gebrek:	<p>Enkelzijdige afwerking (aan trappenhuis zijde)</p> <ol style="list-style-type: none"> <li>G-DO-2 De kabelgoot die door de brandscheiding gaat, is slechts enkelzijdig brandpreventief afgewerkt (zie groene pijl).</li> <li>G-KO-8 Er bevinden zich naden boven en naast het brandwerende kozijn (en paneel). Deze zijn niet brandpreventief afgewerkt.</li> <li>G-KO-2 De beplating van het bovenlicht is niet brandwerend uitgevoerd (betreft multiplex beplating).</li> </ol>
Aantal:	1st. van elk
Afmeting:	600x60mm (DO-2) 6.000mm (KO-8) 1.000x600mm (KO-2)
Maatregel:	<ol style="list-style-type: none"> <li>H-DO-2 De kabelgoot vanaf de brandscheiding aan beide zijden van de brandscheiding <math>\geq 200</math> mm met brandwerende coating brandpreventief afwerken aan beide zijden van de brandscheiding.</li> <li>H-KO-8 De naden dient aan beide zijden van de brandscheiding te worden afgedicht met brandwerende kit.</li> <li>H-KO-2 De beplating aan één zijde van de pui-constructie bekleden met brandwerende beplating. Deze geschroefd h.o.h. 250mm aanbrengen en eventuele naden afdichten met brandwerende kit. Vervolgens het paneel dekkend schilderen in de bestaande kleurstellingen.</li> </ol>

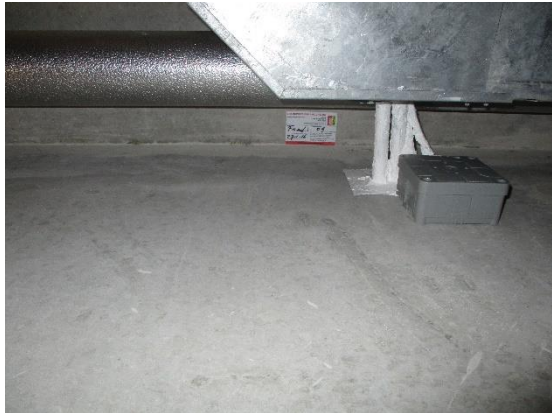
<b>Gebrek: 09</b>	
<b>Foto voor</b>	<b>Foto na</b>

<b>Algemene informatie</b>	
Tekeningnummer:	OP140305-TA-001 BLAD 1
Bouwlaag:	Parkeergarage (Kelder)
Ruimte(nr):	Bergingen
Eis:	60 min. WBDBO Tweezijdige afwerking
Gebrek:	1. G-DO-2 De pvc doorvoeringen die door de brandscheiding gaan, zijn niet brandpreventief afgewerkt.
Aantal:	2st.
Afmeting:	Ø 20mm
Maatregel:	1. H-DO-2 De pvc doorvoeringen aan beide zijden van de brandscheiding vanaf de brandscheiding ≥ 200 mm met brandwerende coating brandpreventief afwerken.
Opmerkingen:	-

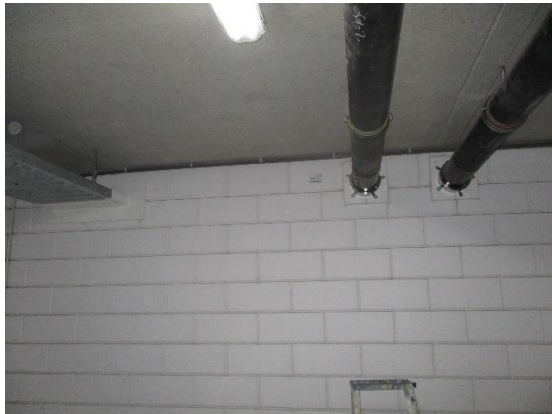
<b>Gebrek:</b> 10	
<b>Foto voor</b>	<b>Foto na</b>

<b>Algemene informatie</b>	
Tekeningnummer:	OP140305-TA-001 BLAD 1
Bouwlaag:	Parkeergarage (Kelder)
Ruimte(nr):	Parkeerplaats Stramien F-G / 2-3
Eis:	60 min. WBDBO Tweezijdige afwerking
Gebrek:	<ol style="list-style-type: none"> <li>G-DO-2 De kabelgoot die door de brandscheiding gaat, is niet brandpreventief afgewerkt.</li> <li>G-DO-3 De pvc doorvoeringen die door de brandscheiding gaan, zijn niet brandpreventief afgewerkt.</li> </ol>
Aantal:	1st. (DO-2) 2st. (DO-3)
Afmeting:	600x60mm (DO-2) Ø 85mm (excl. isolatie) (DO-3)
Maatregel:	<ol style="list-style-type: none"> <li>H-DO-2 De kabelgoot vanaf de brandscheiding aan beide zijden van de brandscheiding ≥ 200 mm met brandwerende coating brandpreventief afwerken.</li> <li>H-DO-3 De pvc doorvoeringen aan beide zijden van de brandscheiding voorzien van een brandmanchet ter plaatse van de brandscheiding.</li> </ol>

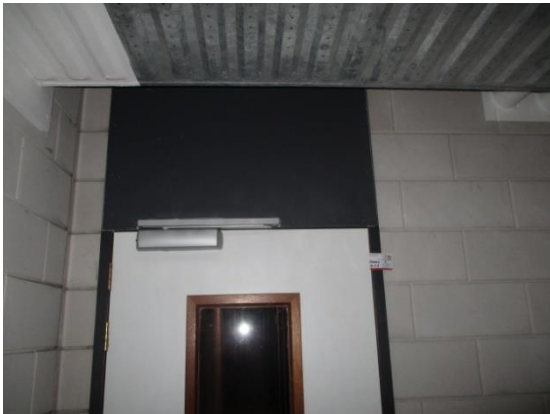
<b>Gebrek:</b> 11			
<b>Foto voor</b>	<b>Foto na</b>

<b>Algemene informatie</b>			
Tekeningnummer:	OP140305-TA-001 BLAD 1		
Bouwlaag:	Parkeergarage (Kelder)		
Ruimte(nr):	Parkeerplaats Stramien F-G / 2-3		
Eis:	60 min. WBDBO Tweezijdige afwerking		
Gebrek:	<table border="0"> <tr> <td style="vertical-align: top;"> <ol style="list-style-type: none"> <li>G-KO-8</li> <li>G-BE-5</li> </ol> </td> <td style="vertical-align: top;"> <p>Er bevindt zich een naad boven het brandwerende paneel. En tevens bevindt er zich een naad tussen de wand er naast. Deze zijn niet brandwerend afgewerkt.</p> <p>De glaslatten waarmee het brandwerende paneel is gemonteerd voldoen niet aan de minimale afmeting.</p> </td> </tr> </table>	<ol style="list-style-type: none"> <li>G-KO-8</li> <li>G-BE-5</li> </ol>	<p>Er bevindt zich een naad boven het brandwerende paneel. En tevens bevindt er zich een naad tussen de wand er naast. Deze zijn niet brandwerend afgewerkt.</p> <p>De glaslatten waarmee het brandwerende paneel is gemonteerd voldoen niet aan de minimale afmeting.</p>

<ol style="list-style-type: none"> <li>G-KO-8</li> <li>G-BE-5</li> </ol>	<p>Er bevindt zich een naad boven het brandwerende paneel. En tevens bevindt er zich een naad tussen de wand er naast. Deze zijn niet brandwerend afgewerkt.</p> <p>De glaslatten waarmee het brandwerende paneel is gemonteerd voldoen niet aan de minimale afmeting.</p>		
Aantal:	1st. (KO-8) 1st. (BE-5)		
Afmeting:	2.500mm (KO-8) 930x365mm (BE-5)		
Maatregel:	<table border="0"> <tr> <td style="vertical-align: top;"> <ol style="list-style-type: none"> <li>H-KO-8 H-BP-1a</li> <li>H-BE-5 H-SW-2</li> </ol> </td> <td style="vertical-align: top;"> <p>De naad boven het paneel dient te worden dichtgezet met brandwerende kit. De naad tussen de wand en het bouwkundige plafond dient te worden dichtgezet met mortel. Dit aan beide zijden van de brandscheiding uitvoeren.</p> <p>De huidige glaslatten dienen te worden verwijderd en te worden vervangen door glaslatten van tenminste 25x25mm. Deze dienen geschroefd te worden aangebracht. Tevens dienen deze dekkend te worden geschilderd.</p> </td> </tr> </table>	<ol style="list-style-type: none"> <li>H-KO-8 H-BP-1a</li> <li>H-BE-5 H-SW-2</li> </ol>	<p>De naad boven het paneel dient te worden dichtgezet met brandwerende kit. De naad tussen de wand en het bouwkundige plafond dient te worden dichtgezet met mortel. Dit aan beide zijden van de brandscheiding uitvoeren.</p> <p>De huidige glaslatten dienen te worden verwijderd en te worden vervangen door glaslatten van tenminste 25x25mm. Deze dienen geschroefd te worden aangebracht. Tevens dienen deze dekkend te worden geschilderd.</p>

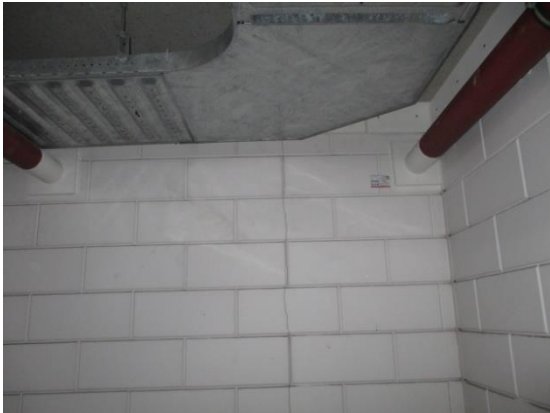
<b>Gebrek:</b> 12	
<b>Foto voor</b>	<b>Foto na</b>

<b>Algemene informatie</b>	
Tekeningnummer:	OP140305-TA-001 BLAD 1
Bouwlaag:	Parkeergarage (Kelder)
Ruimte(nr):	Parkeerplaats Stramien H-HI / 2-3
Eis:	60 min. WBDBO Tweezijdige afwerking
Gebrek:	1. G-DO-2 De stalen mantelbuizen die door de brandscheiding gaan, zijn niet brandpreventief afgewerkt.
Aantal:	2st.
Afmeting:	Ø 110mm
Maatregel:	1. H-DO-2 De stalen mantelbuizen vanaf de brandscheiding aan beide zijden van de brandscheiding tot ≥ 200 mm met brandwerende coating brandpreventief afwerken.
Opmerkingen:	-

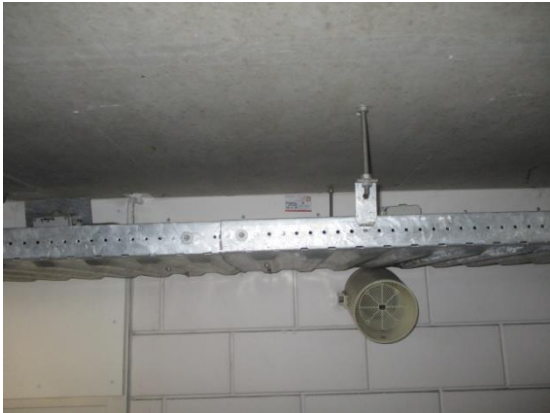
<b>Gebrek:</b> 13	
<b>Foto voor</b>	<b>Foto na</b>

<b>Algemene informatie</b>	
Tekeningnummer:	OP140305-TA-001 BLAD 1
Bouwlaag:	Parkeergarage (Kelder)
Ruimte(nr):	Parkeerplaats Stramien H-K / 2-3
Eis:	60 min. WBDBO Tweezijdige afwerking
Gebrek:	1. G-BP-2 De naad tussen de wanden en het plafond (Stramien H-K / 2-3 en Stramien H / 2-3) is afgewerkt met PUR, dit voldoet niet aan de WBDBO-eis.
Aantal:	1st.
Afmeting:	4.900 en 12.300mm
Maatregel:	1. H-BP-2b PUR wegsnijden en vervolgens de naad aan beide zijden van de brandscheiding brandwerend afwerken met een strook brandwerende beplating, h.o.h. 250mm geschroefd. Indien de toegepaste beplating hieraan voldoet mag dit enkelzijdig worden toegepast.
Opmerkingen:	-

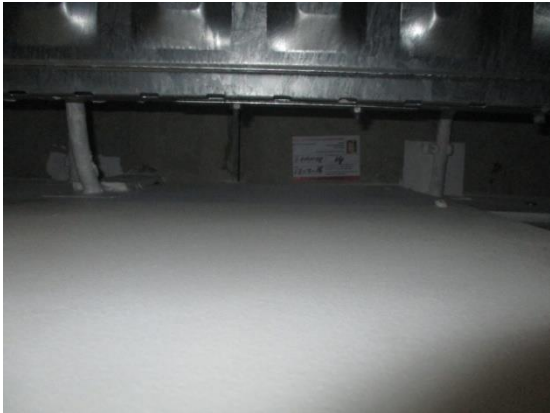
<b>Gebrek: 14</b>	
<b>Foto voor</b>	<b>Foto na</b>

<b>Algemene informatie</b>	
Tekeningnummer:	OP140305-TA-001 BLAD 1
Bouwlaag:	Parkeergarage (Kelder)
Ruimte(nr):	Parkeerplaats Stramien HI-J / 2-3
Eis:	60 min. WBDBO Tweezijdige afwerking
Gebrek:	1. G-DO-2 De pvc doorvoeringen die door de brandscheiding gaan, zijn niet brandpreventief afgewerkt.
Aantal:	2st.
Afmeting:	Ø 20mm
Maatregel:	1. H-DO-2 De pvc doorvoeringen vanaf de brandscheiding aan beide zijden van de brandscheiding ≥ 200 mm met brandwerende coating brandpreventief afwerken.
Opmerkingen:	-

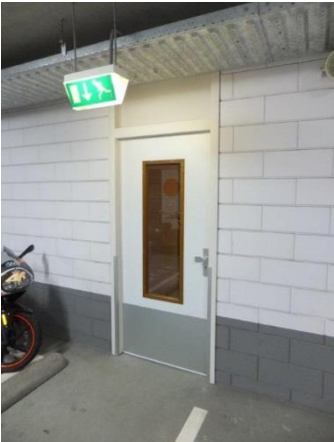
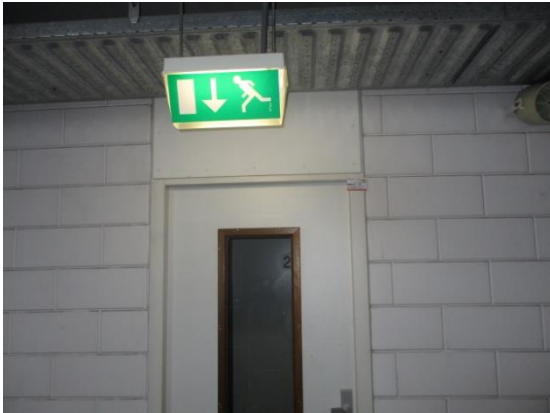
<b>Gebrek: 15</b>	
<b>Foto voor</b>	<b>Foto na</b>

<b>Algemene informatie</b>	
Tekeningnummer:	OP140305-TA-001 BLAD 1
Bouwlaag:	Parkeergarage (Kelder)
Ruimte(nr):	Parkeerplaats Stramien HI-J / 2-3
Eis:	60 min. WBDBO Tweezijdige afwerking
Gebrek:	1. G-KO-2 De houten beplating boven de pui constructie in de brandscheiding behaalt niet de gestelde WBDBO-eis.
Aantal:	1st.
Afmeting:	930x365mm
Maatregel:	1. H-KO-2 Paneel vervangen door brandwerende beplating en afwerken met brandwerende kit. Het paneel vastzetten met glaslatten van tenminste 25x25mm. Deze geschroefd aanbrengen h.o.h. 250mm. H-SW-2 Deze dekkend schilderen.
Opmerkingen:	-

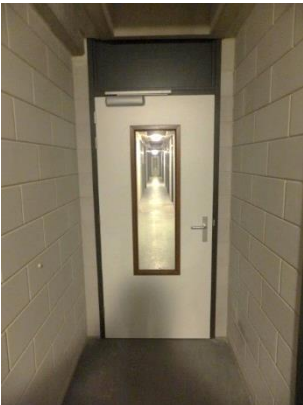
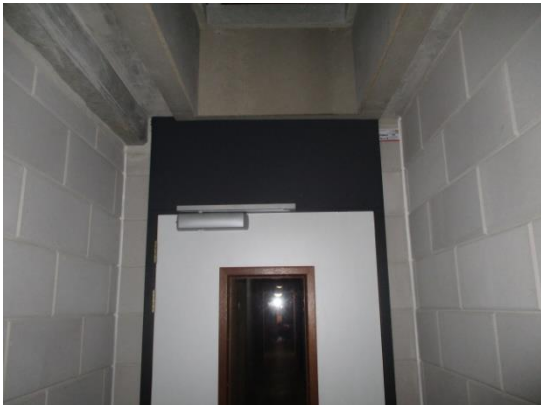
<b>Gebrek: 17</b>	
<b>Foto voor</b>	<b>Foto na</b>

<b>Algemene informatie</b>	
Tekeningnummer:	OP140305-TA-001 BLAD 1
Bouwlaag:	Parkeergarage (Kelder)
Ruimte(nr):	Parkeerplaats Stramien K-L / 6-7
Eis:	20 min. WBDBO Tweezijdige afwerking
Gebrek:	<ol style="list-style-type: none"> <li>G-KO-8 Er bevindt zich een naad boven het brandwerende paneel. En tevens bevindt er zich een naad tussen de wand er naast. Deze zijn niet brandwerend afgewerkt.</li> <li>G-BE-5 De glaslatten waarmee het brandwerende paneel is gemonteerd voldoen niet aan de minimale afmeting.</li> </ol>
Aantal:	1st. van elk
Afmeting:	2.500mm (KO-8) 930x365mm (BE-5)
Maatregel:	<ol style="list-style-type: none"> <li>H-KO-8 H-BP-1a De naad boven het paneel dient te worden dichtgezet met brandwerende kit. De naad tussen de wand en het bouwkundige plafond dient te worden dichtgezet met mortel.</li> <li>H-BE-5 H-SW-2 De huidige glaslatten dienen te worden verwijderd en te worden vervangen door glaslatten van tenminste 25x25mm. Deze dienen geschroefd te worden aangebracht. Tevens dienen deze dekkend te worden geschilderd.</li> </ol>

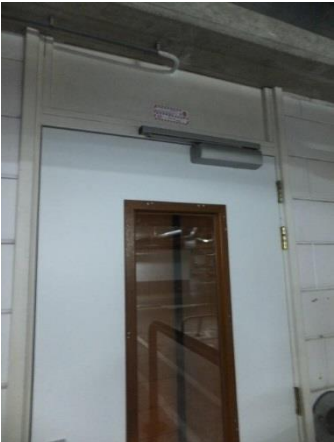
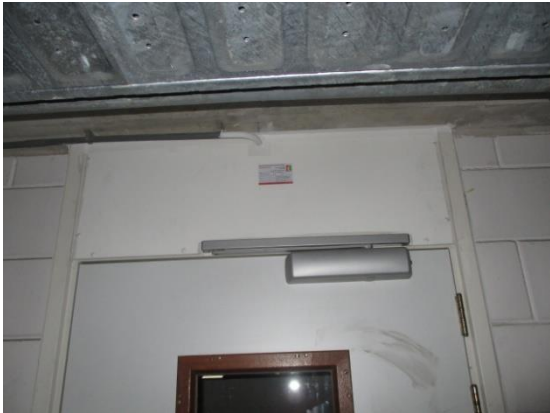
<b>Gebrek: 18</b>	
<b>Foto voor</b>	<b>Foto na</b>

<b>Algemene informatie</b>	
Tekeningnummer:	OP140305-TA-001 BLAD 1
Bouwlaag:	Parkeergarage (Kelder)
Ruimte(nr):	Parkeerplaats Stramien K / 8-9
Eis:	20 min. WBDBO Tweezijdige afwerking
Gebrek:	1. G-KO-2 De houten beplating boven een pui constructie in de brandscheiding behaalt niet de gestelde WBDBO-eis.
Aantal:	1st.
Afmeting:	930x365mm
Maatregel:	1. H-KO-2 Paneel vervangen door brandwerende beplating en afwerken met brandwerende kit. Het paneel vastzetten met glaslatten van tenminste 25x25mm. Deze geschroefd aanbrengen h.o.h. 250mm. H-SW-2 Deze dekkend schilderen.
Opmerkingen:	-

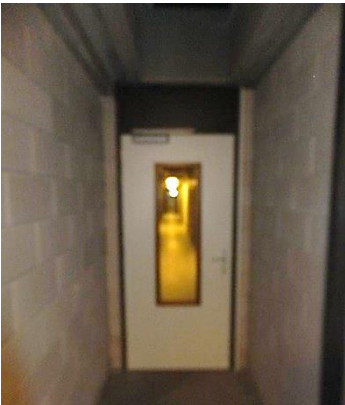
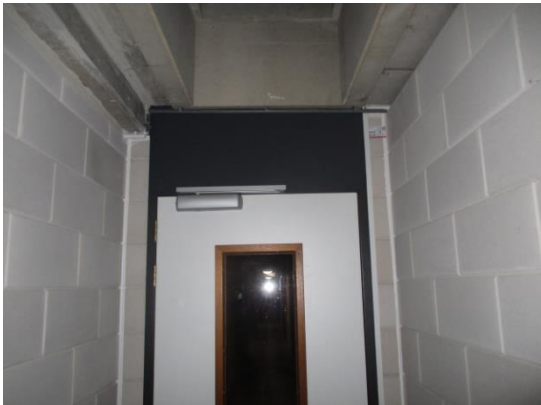
<b>Gebrek:</b> 19	
<b>Foto voor</b>	<b>Foto na</b>

<b>Algemene informatie</b>	
Tekeningnummer:	OP140305-TA-001 BLAD 1
Bouwlaag:	Parkeergarage (Kelder)
Ruimte(nr):	Parkeerplaats Stramien K-L / 6-7
Eis:	20 min. WBDBO
Gebrek:	<p style="text-align: right;">Tweezijdige afwerking</p> <ol style="list-style-type: none"> <li>G-KO-8 Er bevindt zich een naad boven het brandwerende paneel. En tevens bevindt er zich een naad tussen de wand er naast. Deze zijn niet brandwerend afgewerkt.</li> <li>G-BE-5 De glaslatten waarmee het brandwerende paneel is gemonteerd voldoen niet aan de minimale afmeting.</li> </ol>
Aantal:	1st. van elk
Afmeting:	2.500mm (KO-8) 930x365mm (BE-5)
Maatregel:	<ol style="list-style-type: none"> <li>H-DO-2 De naad boven het paneel dient te worden dichtgezet met brandwerende kit. De naad tussen de wand en het bouwkundige plafond dient te worden dichtgezet met mortel.</li> <li>H-BE-5 De huidige glaslatten dienen te worden verwijderd en te worden vervangen door glaslatten van tenminste 25x25mm. Deze dienen geschroefd te worden aangebracht. Tevens dienen deze dekkend te worden geschilderd.</li> </ol>

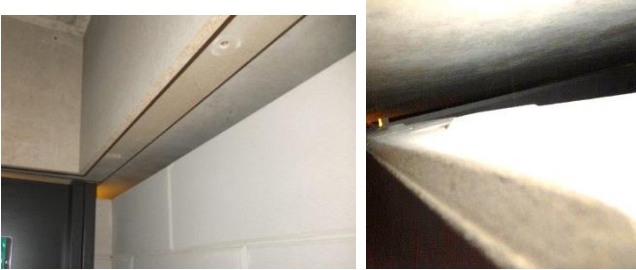
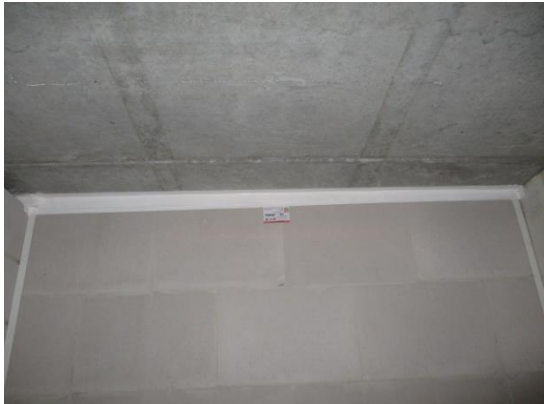
<b>Gebrek:</b> 20	
<b>Foto voor</b>	<b>Foto na</b>

<b>Algemene informatie</b>	
Tekeningnummer:	OP140305-TA-001 BLAD 1
Bouwlaag:	Parkeergarage (Kelder)
Ruimte(nr):	Parkeerplaats (Tussen stramien K-L t.p.v Stramien 3-4, 6-7, 9-10, 13, 17 en 20-21
Eis:	20 min. WBDBO Tweezijdige afwerking
Gebrek:	1. G-BP-1 Er bevindt zich een naad tussen de wand en het bouwkundige plafond van de brandscheiding. Het betreft hier alle wanden binnen de bergingen van de bewoners. (Tussen stramien K-L t.p.v Stramien 3-4, 6-7, 9-10, 13, 17 en 20-21
Aantal:	6st.
Afmeting:	1.800mm
Maatregel:	1. H-BP-1a De ruimte tussen de wand en het bouwkundige plafond opvullen met isolatie van harde persing (steenwol). Deze voorbehandelen aan één zijde met brandwerende coating. En na plaatsing de andere zijde overmaats afwerken met brandwerende coating.
Opmerkingen:	-

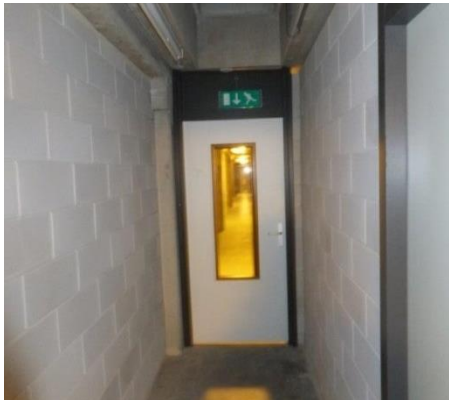
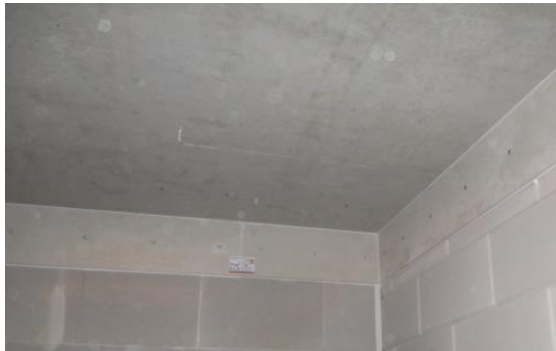
<b>Gebrek: 21</b>	
<b>Foto voor</b>	<b>Foto na</b>

<b>Algemene informatie</b>	
Tekeningnummer:	OP140305-TA-001 BLAD 1
Bouwlaag:	Parkeergarage (Kelder)
Ruimte(nr):	Parkeerplaats Stramien K-L / 13
Eis:	20 min. WBDBO
Gebrek:	<p style="text-align: right;">Tweezijdige afwerking</p> <ol style="list-style-type: none"> <li>G-KO-8 Er bevindt zich een naad boven het brandwerende paneel. En tevens bevindt er zich een naad tussen de wand er naast. Deze zijn niet brandwerend afgewerkt.</li> <li>G-BE-5 De glaslatten waarmee het brandwerende paneel is gemonteerd voldoen niet aan de minimale afmeting.</li> </ol>
Aantal:	1st. van elk
Afmeting:	2.500mm (KO-8) 930x365mm (BE-5)
Maatregel:	<ol style="list-style-type: none"> <li>H-KO-8 H-BP-1a De naad boven het paneel dient te worden dichtgezet met brandwerende kit. De naad tussen de wand en het bouwkundige plafond dient te worden dichtgezet met mortel.</li> <li>H-BE-5 H-SW-2 De huidige glaslatten dienen te worden verwijderd en te worden vervangen door glaslatten van tenminste 25x25mm. Deze dienen geschroefd te worden aangebracht. Tevens dienen deze dekkend te worden geschilderd.</li> </ol>

Opmerkingen:	- De defecte vluchtrouteaanduiding boven de deur wordt elders in het rapport onder de Organisatorische aspecten benoemd.

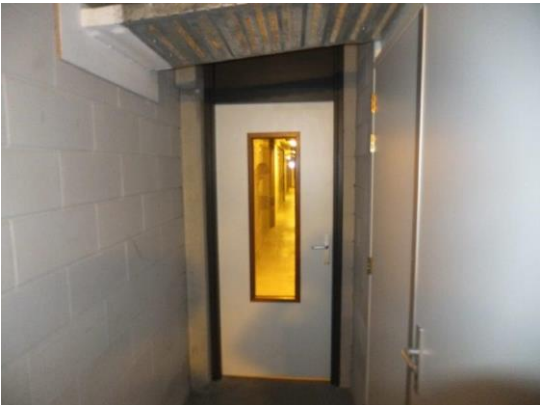
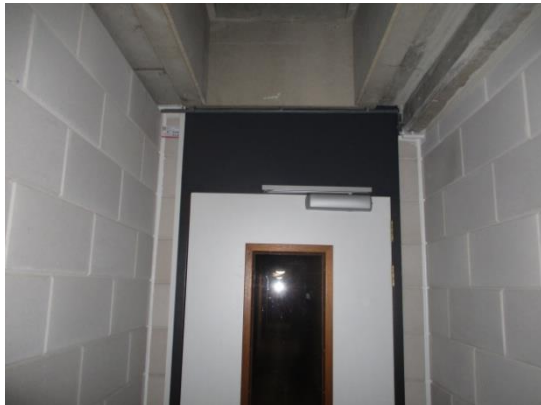
<b>Gebrek:</b> 22	
<b>Foto voor</b>	<b>Foto na</b>

<b>Algemene informatie</b>	
Tekeningnummer:	OP140305-TA-001 BLAD 1
Bouwlaag:	Parkeergarage (Kelder)
Ruimte(nr):	Parkeerplaats Stramien K-L / 17
Eis:	20 min. WBDBO Tweezijdige afwerking
Gebrek:	<ol style="list-style-type: none"> <li>G-KO-8 Er bevindt zich een naad boven het brandwerende paneel. En tevens bevindt er zich een naad tussen de wand er naast. Deze zijn niet brandwerend afgewerkt.</li> <li>G-BE-5 De glaslatten waarmee het brandwerende paneel is gemonteerd voldoen niet aan de minimale afmeting.</li> </ol>
Aantal:	1st. van elk
Afmeting:	2.500mm (KO-8) 930x365mm (BE-5)
Maatregel:	<ol style="list-style-type: none"> <li>H-KO-2 De naad boven het paneel dient te worden dichtgezet met brandwerende kit. De naad tussen de wand en het bouwkundige plafond dient te worden dichtgezet met mortel.</li> <li>H-BE-5 De huidige glaslatten dienen te worden verwijderd en te worden vervangen door glaslatten van tenminste 25x25mm. Deze dienen geschroefd te worden aangebracht. Tevens dienen deze dekkend te worden geschilderd.</li> </ol>

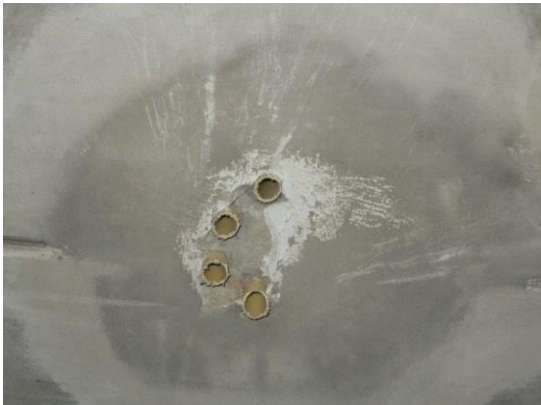
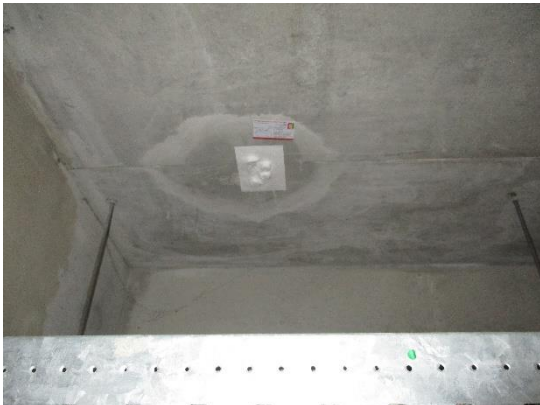
<b>Gebrek:</b> 23	
<b>Foto voor</b>	<b>Foto na</b>

<b>Algemene informatie</b>	
Tekeningnummer:	OP140305-TA-001 BLAD 1
Bouwlaag:	Parkeergarage (Kelder)
Ruimte(nr):	Parkeerplaats Stramien J-K / 19-20
Eis:	60 min. WBDBO Enkelzijdige afwerking (onderzijde bouwkundig plafond)
Gebrek:	1. G-OV-1 De pvc doorvoeringen die door de brandscheiding gaan, zijn niet brandpreventief afgewerkt.
Aantal:	4st.
Afmeting:	Ø 20mm
Maatregel:	1. H-OV-1 De pvc doorvoeringen opvullen met brandwerende kit.
Opmerkingen:	-

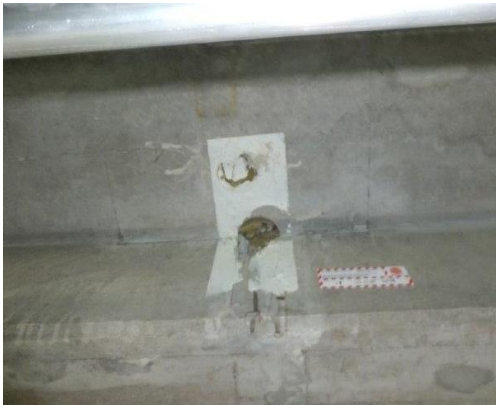
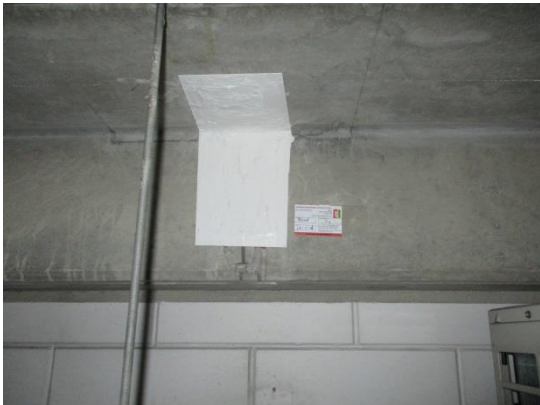
<b>Gebrek: 24</b>	
<b>Foto voor</b>	<b>Foto na</b>

<b>Algemene informatie</b>	
Tekeningnummer:	OP140305-TA-001 BLAD 1
Bouwlaag:	Parkeergarage (Kelder)
Ruimte(nr):	Parkeerplaats Stramien J-K / 20-21
Eis:	60 min. WBDBO Enkelzijdige afwerking (onderzijde bouwkundig plafond)
Gebrek:	1. G-OV-1 De huidige brandwerende afwerking is aangetast.
Aantal:	2st.
Afmeting:	Ø 75mm
Maatregel:	1. H-OV-1 De doorvoeringen, indien nodig, opnieuw opvullen met isolatie van harde persing (steenwol og) en vervolgens de isolatie met een deel van de plafond (100mm) voorzien van brandwerende coating.
Opmerkingen:	-

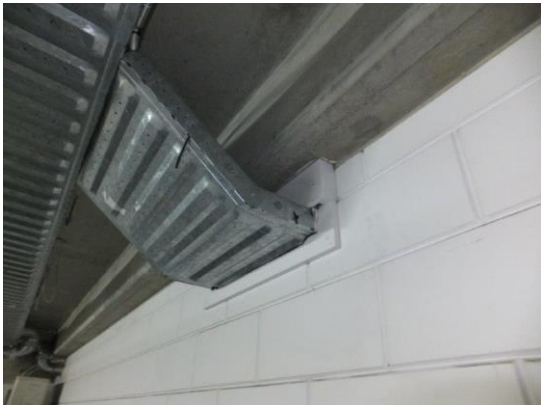
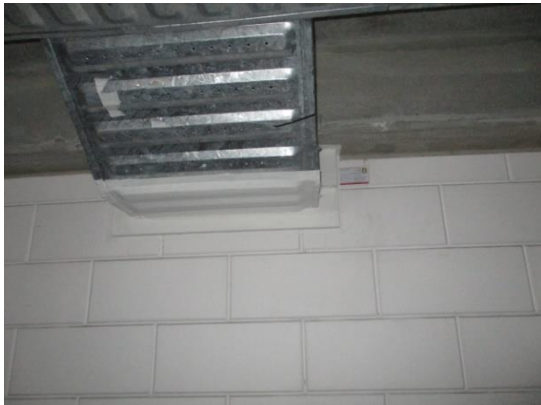
<b>Gebrek:</b> 25	
<b>Foto voor</b>	<b>Foto na</b>

<b>Algemene informatie</b>	
Tekeningnummer:	OP140305-TA-001 BLAD 1
Bouwlaag:	Parkeergarage (Kelder)
Ruimte(nr):	Parkeerplaats Stramien J-K / 21-22
Eis:	60 min. WBDBO Tweezijdige afwerking
Gebrek:	1. G-DO-2 De kabelgoot die door de brandscheiding gaat, is niet brandpreventief afgewerkt.
Aantal:	1st.
Afmeting:	600x60mm
Maatregel:	1. H-DO-2 De kabelgoot vanaf de brandscheiding $\geq$ 200 mm met brandwerende coating brandpreventief afwerken.
Opmerkingen:	-

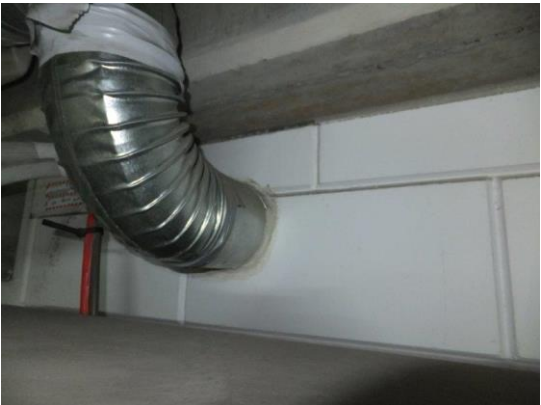
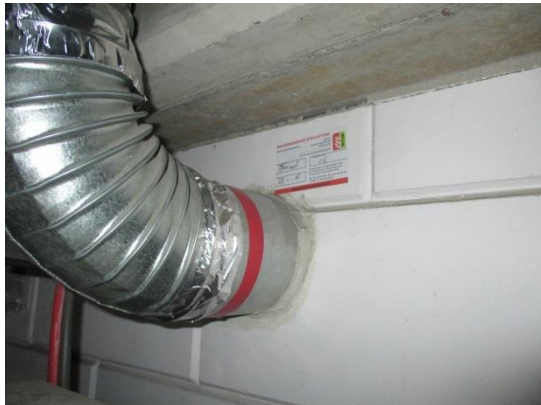
<b>Gebrek: 26</b>	
<b>Foto voor</b>	<b>Foto na</b>

<b>Algemene informatie</b>	
Tekeningnummer:	OP140305-TA-001 BLAD 11
Bouwlaag:	Parkeergarage (Kelder)
Ruimte(nr):	Parkeerplaats Stramien J-K / 22
Eis:	60 min. WBDBO Tweezijdige afwerking
Gebrek:	1. G-BP-1 Het luchtbehandelingskanaal welke de brandscheiding doorkruist, is niet voorzien van een brandpreventieve maatregel.
Aantal:	1st.
Afmeting:	Ø 100mm
Maatregel:	1. H-OV-1 Het luchtbehandelingskanaal onderbreken en voorzien van een brandwerende vlinderklep. Deze in de brandscheiding plaatsen. Het kanaal tevens voorzien van een inspectieluik.
Opmerkingen:	-
<b>Werkzaamheden uitgevoerd:</b>	
Datum:	18-01-2016
Naam:	BCA-Brandveilig
Stickernummer:	26
Toegepaste materialen:	Wind en klep Ø 125
<b>Werkzaamheden gecontroleerd en goed bevonden:</b>	
Datum:	11-04-2016

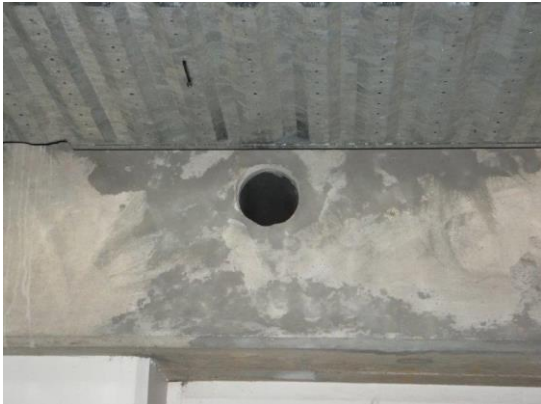
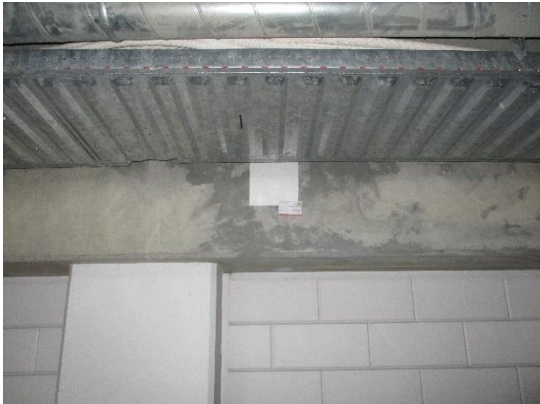
<b>Gebrek:</b> 28	
<b>Foto voor</b>	<b>Foto na</b>

<b>Algemene informatie</b>	
Tekeningnummer:	OP140305-TA-001 BLAD 1
Bouwlaag:	Parkeergarage (Kelder)
Ruimte(nr):	Parkeerplaats Stramien J-K / 22
Eis:	60 min. WBDBO Tweezijdige afwerking
Gebrek:	1. G-OV-1 Er bevindt zich een ronde sparing in de bouwkundige wand. Deze is niet brandpreventief afgewerkt.
Aantal:	1st.
Afmeting:	Ø 110mm
Maatregel:	1. H-OV-1 Het gat dient te worden opgevuld met isolatie van harde persing (steenwol o.g.). Vervolgens dient deze isolatie aan beide zijden van de brandscheiding met een deel van de wand (100mm) afgewerkt te worden met brandwerende coating.
Opmerkingen:	-

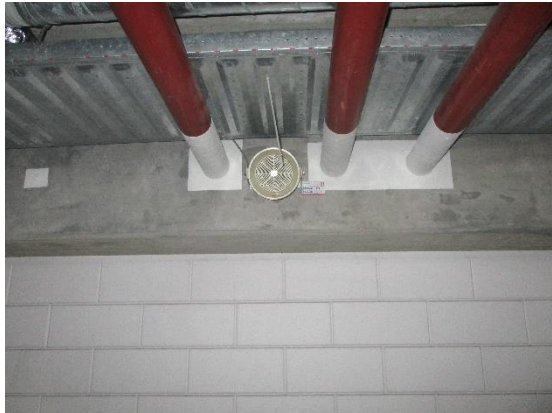
<b>Gebrek:</b> 29	
<b>Foto voor</b>	<b>Foto na</b>

<b>Algemene informatie</b>	
Tekeningnummer:	OP140305-TA-001 BLAD 1
Bouwlaag:	Parkeergarage (Kelder)
Ruimte(nr):	Parkeerplaats Stramien J-K / 22
Eis:	60 min. WBDBO Tweezijdige afwerking
Gebrek:	1. G-DO-2 De stalen mantelbuizen en de pvc doorvoer die door de brandscheiding gaan, zijn niet brandpreventief afgewerkt.
Aantal:	3st. á Ø 110mm (staal) 1st. á Ø 20mm (pvc)
Afmeting:	Zie aantal
Maatregel:	1. H-DO-2 De stalen mantelbuizen en de pvc doorvoer vanaf de brandscheiding tot aan beide zijden van de brandscheiding ≥ 200 mm met brandwerende coating brandpreventief afwerken.
Opmerkingen:	-

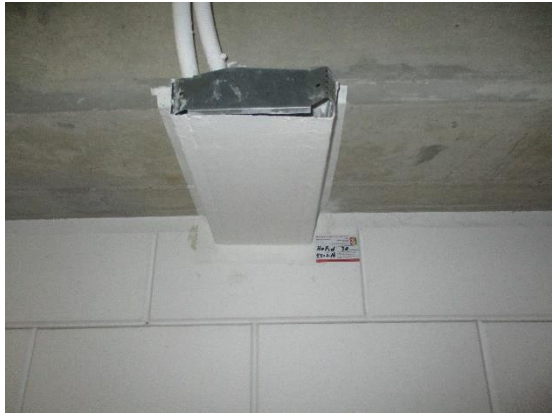
<b>Gebrek:</b> 30	
<b>Foto voor</b>	<b>Foto na</b>

<b>Algemene informatie</b>	
Tekeningnummer:	OP140305-TA-001 BLAD 1
Bouwlaag:	Parkeergarage (Kelder)
Ruimte(nr):	Parkeerplaats Stramien J-K / 22
Eis:	60 min. WBDBO <span style="float: right;">Tweezijdige afwerking</span>
Gebrek:	1. G-DO-2 De kabelgoot die door de brandscheiding gaat, is niet brandpreventief afgewerkt.
Aantal:	1st.
Afmeting:	200x60mm
Maatregel:	1. H-DO-2 De kabelgoot dient tot aan de wand te worden afgeslepen. Vervolgens dient de sparing in de wand te worden dichtgezet met isolatie van harde persing (steenwol og) en dienen de overige doorvoeringen vanaf de brandscheiding, aan beide zijden van de brandscheiding $\geq 200$ mm met brandwerende coating brandpreventief afgewerkt te worden.
Opmerkingen:	-

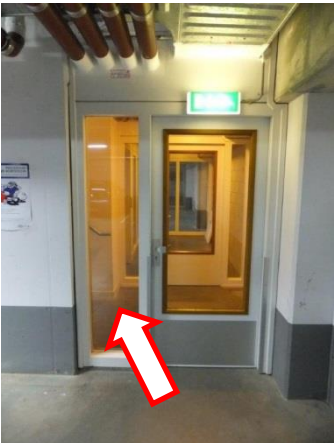
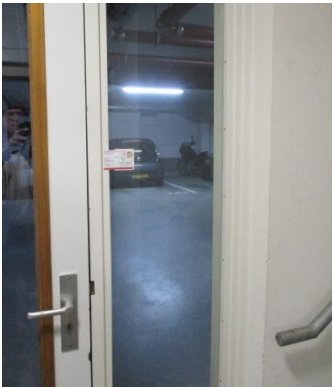
<b>Gebrek:</b> 31	
<b>Foto voor</b>	<b>Foto na</b>

<b>Algemene informatie</b>	
Tekeningnummer:	OP140305-TA-001 BLAD 1
Bouwlaag:	Parkeergarage (Kelder)
Ruimte(nr):	Trappenhuis
Eis:	30 min. WBDBO Tweezijdige afwerking
Gebrek:	1. G-BE-6 De huidige glaslatten zijn van voldoende afmeting om te voldoen aan de gestelde WBDBO-eis. Echter zijn deze gespijkerd aangebracht (zie rode pijl).
Aantal:	1st.
Afmeting:	450x2020mm
Maatregel:	1. H-BE-6 Glaslatten schroeven, h.o.h. 250mm. Zie ook detaillering glaslatten.
Opmerkingen:	-
<b>Werkzaamheden uitgevoerd:</b>	
Datum:	19-01-2016
Naam:	BCA-Brandveilig
Stickernummer:	Zie Gebreknnummer
Toegepaste materialen:	Zie productcertificaten
<b>Werkzaamheden gecontroleerd en goed bevonden:</b>	
Datum:	11-04-2016

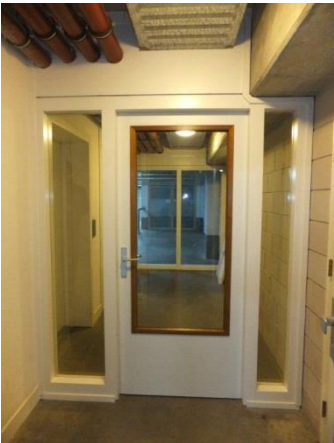
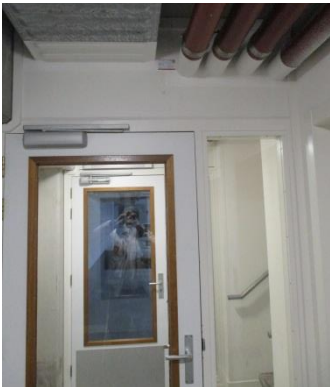
<b>Gebrek:</b> 32	
<b>Foto voor</b>	<b>Foto na</b>

<b>Algemene informatie</b>	
Tekeningnummer:	OP140305-TA-001 BLAD 1
Bouwlaag:	Parkeergarage (Kelder)
Ruimte(nr):	Trappenhuis
Eis:	30 min. WBDBO Tweezijdige afwerking
Gebrek:	<ol style="list-style-type: none"> <li>G-DO-2 De stalen mantelbuizen en de kabelgoot die door de brandscheiding gaan, zijn niet brandpreventief afgewerkt.</li> <li>G-BE-6 Glaslatten in de zijlichten hebben de correcte afmetingen, echter zijn deze gespijkerd aangebracht. Hierdoor wordt niet voldaan aan de WBDBO-eis.</li> </ol>
Aantal:	4st. Ø 110mm (staal) 1st. 600x60mm (kabelgoot) 1st. 450x2020mm (links) 1st. 260x2020mm (rechts)
Afmeting:	Zie aantal
Maatregel:	<ol style="list-style-type: none"> <li>H-DO-2 De stalen mantelbuizen en de kabelgoot vanaf de brandscheiding, aan beide zijden van de brandscheiding <math>\geq 200</math> mm met brandwerende coating brandpreventief afwerken.</li> <li>H-BE-6 Glaslatten schroeven, h.o.h. 250mm. Zie ook detaillering glaslatten.</li> </ol>

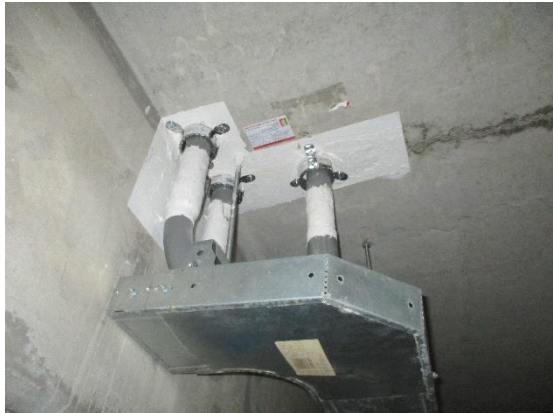
<b>Gebrek:</b> 34	
<b>Foto voor</b>	<b>Foto na</b>

<b>Algemene informatie</b>	
Tekeningnummer:	OP140305-TA-001 BLAD 1
Bouwlaag:	Parkeergarage (Kelder)
Ruimte(nr):	Parkeerplaats Stramien J-K / 22
Eis:	60 min. WBDBO Enkelzijdige afwerking (onderzijde bouwkundig plafond)
Gebrek:	1. G-DO-3 De pvc doorvoeringen die door de brandscheiding gaan, zijn niet correct brandpreventief afgewerkt.
Aantal:	1st. á Ø 40mm 2st. á Ø 50mm
Afmeting:	Zie aantal
Maatregel:	1. H-DO-3 De bestaande coating dient te worden aan geheeld. Vervolgens dient er om de doorvoeringen een brandmanchet geplaatst te worden t.p.v de brandscheiding.
Opmerkingen:	-

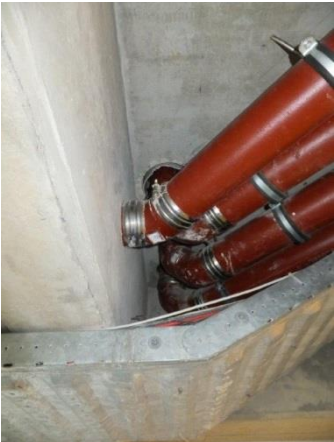
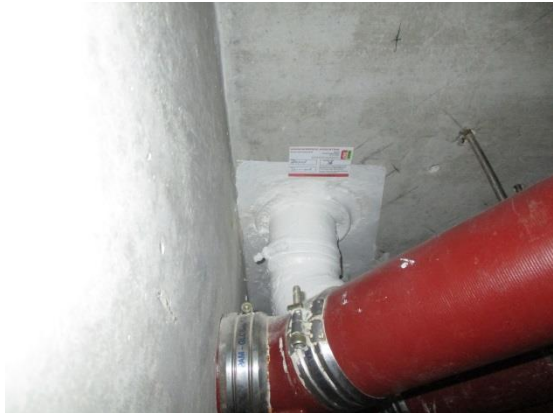
<b>Gebrek:</b> 36	
<b>Foto voor</b>	<b>Foto na</b>

<b>Algemene informatie</b>	
Tekeningnummer:	OP140305-TA-001 BLAD 1
Bouwlaag:	Parkeergarage (Kelder)
Ruimte(nr):	Parkeerplaats Stramien G-H / 22
Eis:	30 min. WBDBO Enkelzijdige afwerking (onderzijde bouwkundig plafond)
Gebrek:	1. G-DO-2 De stalen mantelbuizen die door de brandscheiding gaan, zijn niet brandpreventief afgewerkt.
Aantal:	3st.
Afmeting:	Ø 110mm (DO-2) Ø 200mm (gat)
Maatregel:	1. H-DO-2 De ruimte tussen de stalen mantelbuizen en de vloer opvullen met isolatie van harde persing (steenwol). Vervolgens de stalen mantelbuizen vanaf de brandscheiding ≥ 200 mm met brandwerende coating brandpreventief afwerken.
Opmerkingen:	-

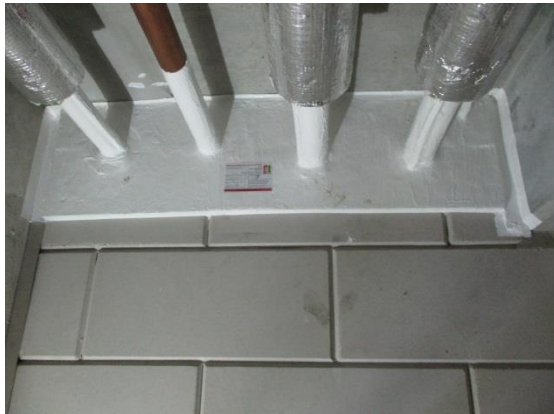
<b>Gebrek:</b> 37	
<b>Foto voor</b>	<b>Foto na</b>

<b>Algemene informatie</b>	
Tekeningnummer:	OP140305-TA-001 BLAD 1
Bouwlaag:	Parkeergarage (Kelder)
Ruimte(nr):	Technische ruimte, Stramien F-G / 22-23
Eis:	30 min. WBDBO Tweezijdige afwerking
Gebrek:	<ol style="list-style-type: none"> <li>G-DO-2 De koperleiding die door de brandscheiding gaat, is niet brandpreventief afgewerkt.</li> <li>G-CV-1 De cv-leidingen die door de brandscheiding gaan, zijn niet brandpreventief afgewerkt.</li> </ol>
Aantal:	1st. (DO-2) 3st. (CV-1)
Afmeting:	Ø 42mm (DO-2) Ø 40mm (CV-1)
Maatregel:	<ol style="list-style-type: none"> <li>H-DO-2 De doorvoering vanaf de brandscheiding, aan beide zijden van de brandscheiding ≥ 200 mm met brandwerende coating brandpreventief afwerken.</li> <li>H-CV-1 De isolatie om cv-leidingen demonteren, gat opvullen met isolatie van harde persing (steenwol), cv leidingen voorzien van brandwerende coating vanaf de brandscheiding ≥ 200 mm uit de wand en vervolgens de isolatie terugplaatsen om de leidingen. Dit aan beide zijden van de brandscheiding uitvoeren.</li> </ol>

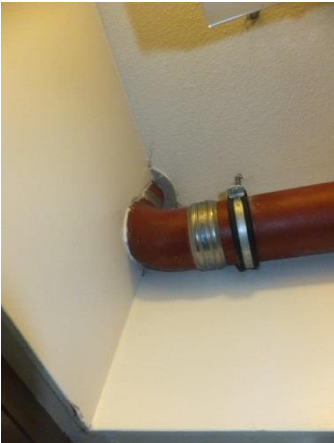
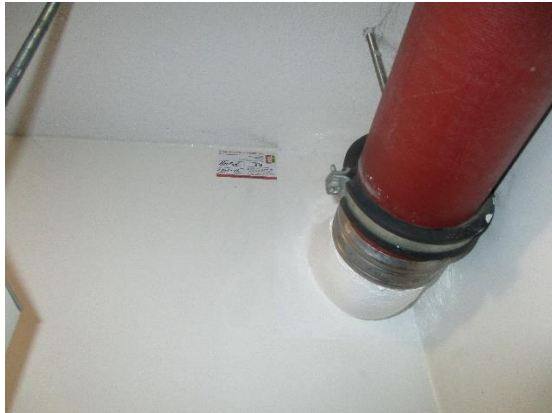
<b>Gebrek:</b> 38	
<b>Foto voor</b>	<b>Foto na</b>

<b>Algemene informatie</b>	
Tekeningnummer:	OP140305-TA-001 BLAD 1
Bouwlaag:	Parkeergarage (Kelder)
Ruimte(nr):	Trappenhuis, Stramien G-H / 8-9
Eis:	30 min. WBDBO Tweezijdige afwerking
Gebrek:	1. G-DO-2 De stalenmantelbuis die door de brandscheiding gaat, is niet brandpreventief afgewerkt.
Aantal:	1st.
Afmeting:	Ø 110mm
Maatregel:	1. H-DO-2 De stalenmantelbuis vanaf de brandscheiding, aan beide zijden van de brandscheiding ≥ 200 mm met brandwerende coating brandpreventief afwerken.
Opmerkingen:	-

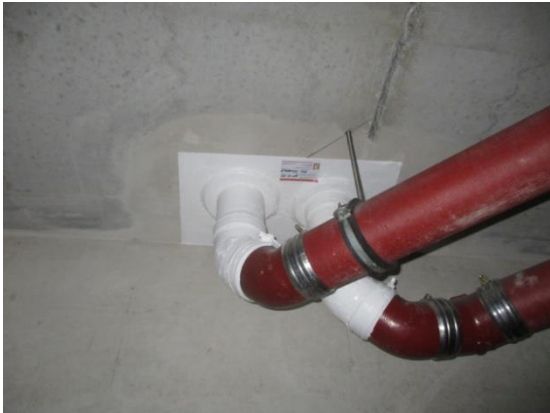
<b>Gebrek:</b> 39	
<b>Foto voor</b>	<b>Foto na</b>

<b>Algemene informatie</b>	
Tekeningnummer:	OP140305-TA-001 BLAD 1
Bouwlaag:	Parkeergarage (Kelder)
Ruimte(nr):	Parkeerplaats Stramien H / 5
Eis:	60 min. WBDBO Enkelzijdige afwerking (onderzijde bouwkundig plafond)
Gebrek:	1. G-DO-2 De stalen mantelbuizen die door de brandscheiding gaan, zijn niet brandpreventief afgewerkt.
Aantal:	2st.
Afmeting:	Ø 110mm
Maatregel:	1. H-DO-2 De rozetten verwijderen en de ruimte tussen de stalen mantelbuizen en de vloer opvullen met isolatie van harde persing (steenwol). Vervolgens de stalen mantelbuizen vanaf de brandscheiding ≥ 200 mm met brandwerende coating brandpreventief afwerken.
Opmerkingen:	-

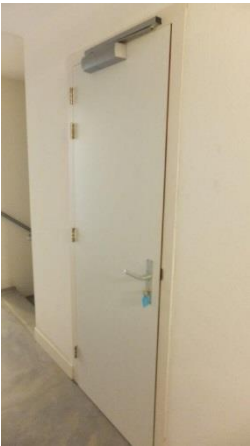
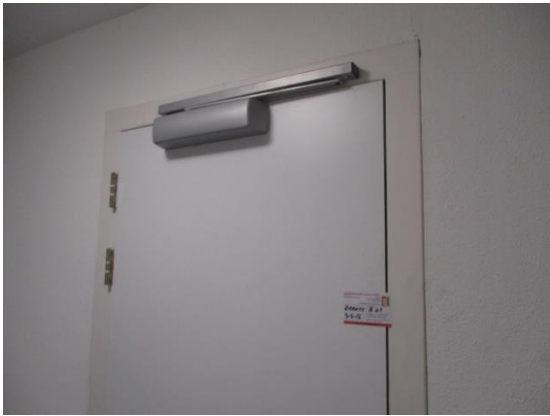
<b>Gebrek: B01</b>	
<b>Foto voor</b>	<b>Foto na</b>

<b>Algemene informatie</b>	
Tekeningnummer:	OP140305-TA-001 BLAD 2
Bouwlaag:	Begane grond
Ruimte(nr):	Trappenhuis
Eis:	60 min. WBDBO
Gebrek:	1. G-DE-6 De deur valt niet volledig in de dagschoot. Hierdoor wordt niet voldaan aan de gestelde eis van zelfsluitendheid.
Aantal:	1st. (DE-6)
Afmeting:	N.v.t. (DE-6)
Maatregel:	1. H-DE-6 Het hang- en sluitwerk van de deur dient te worden nagekeken. Indien noodzakelijk dient de deur opnieuw te worden afgehangen.
Opmerkingen:	-
<b>Werkzaamheden uitgevoerd:</b>	
Datum:	08-03-2016
Naam:	BCA-Brandveilig
Stickernummer:	Zie Gebreknummer
Toegepaste materialen:	Zie productcertificaten
<b>Werkzaamheden gecontroleerd en goed bevonden:</b>	
Datum:	11-04-2016

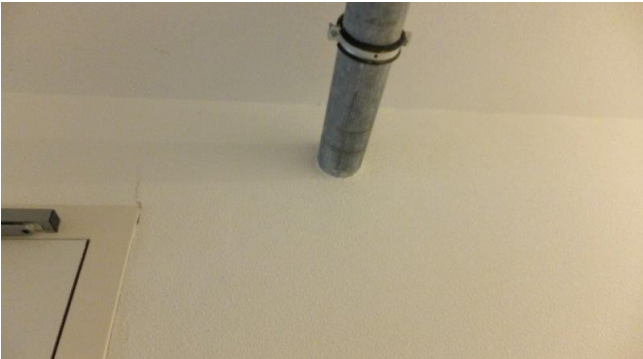
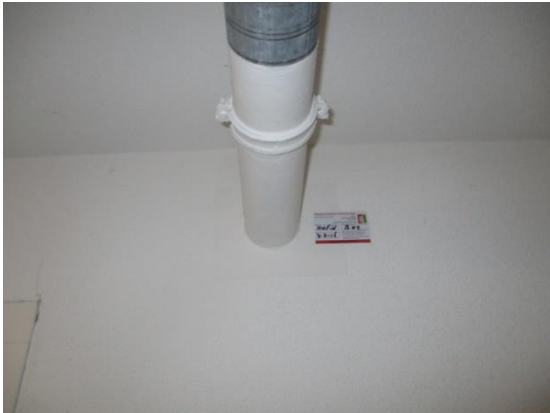
<b>Gebrek:</b> B02	
<b>Foto voor</b>	<b>Foto na</b>

<b>Algemene informatie</b>	
Tekeningnummer:	OP140305-TA-001 BLAD 2
Bouwlaag:	Begane grond
Ruimte(nr):	Schacht achter lift
Eis:	60 min. WBDBO
Gebrek:	1. G-DO-2 De doorvoering (staal) die door de brandscheiding (wand) gaat, is niet brandpreventief afgewerkt. Enkelzijdige afwerking (i.v.m. schacht)
Aantal:	1st. (DO-2)
Afmeting:	Ø 90mm (DO-2)
Maatregel:	1. H-DO-2 De ruimte rondom de leiding opvullen met brandwerende kit. Vervolgens de doorvoering vanaf de brandscheiding, ≥ 200 mm met brandwerende coating brandpreventief afwerken.
Opmerkingen:	- Niet van toepassing.

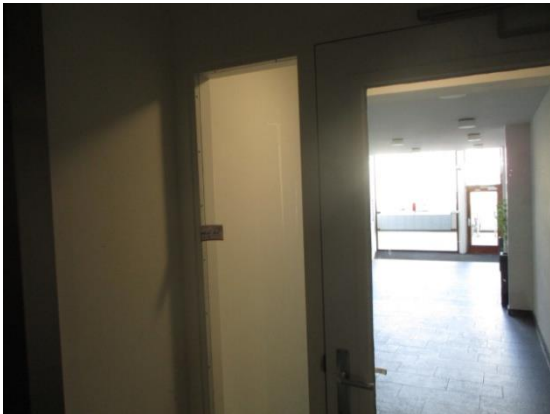
<b>Gebrek: B03</b>	
<b>Foto voor</b>	<b>Foto na</b>

<b>Algemene informatie</b>	
Tekeningnummer:	OP140305-TA-001 BLAD 2
Bouwlaag:	Begane grond
Ruimte(nr):	trappenhuis
Eis:	30 min. WBDBO Tweezijdige afwerking
Gebrek:	1. G-BE-6 De glaslatten in het zicht hebben de correcte afmetingen, echter zijn deze gespijkerd aangebracht. Hierdoor wordt niet voldaan aan de WBDBO-eis.
Aantal:	1st. (BE-6)
Afmeting:	5.000mm (BE-6)
Maatregel:	1. H-BE-6 Glaslatten in het zicht schroeven, h.o.h. 250mm.
Opmerkingen:	- Het glas is voldoende brandwerend om te voldoen aan de gestelde WBDBO-eis.
<b>Werkzaamheden uitgevoerd:</b>	
Datum:	08-03-2016
Naam:	BCA-Brandveilig
Stickernummer:	Zie Gebreknnummer
Toegepaste materialen:	Zie productcertificaten
<b>Werkzaamheden gecontroleerd en goed bevonden:</b>	
Datum:	11-04-2016

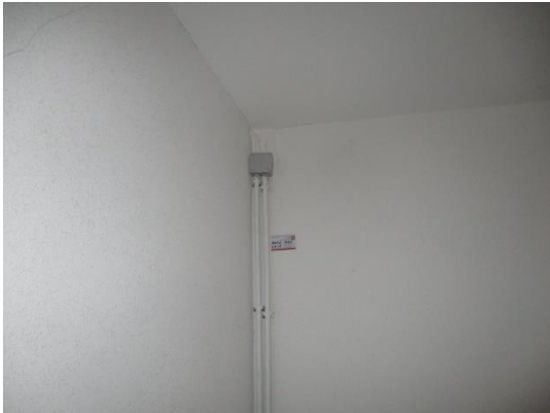
<b>Gebrek: B05</b>	
<b>Foto voor</b>	<b>Foto na</b>

<b>Algemene informatie</b>	
Tekeningnummer:	OP140305-TA-001 BLAD 2
Bouwlaag:	Begane grond
Ruimte(nr):	Trappenhuis
Eis:	60 min. WBDBO Tweezijdige afwerking
Gebrek:	1. G-DO-2 De doorvoeringen (pvc) die door de brandscheiding (wand) gaan, zijn niet brandpreventief afgewerkt.
Aantal:	2st. (DO-2)
Afmeting:	Ø 20mm (DO-2)
Maatregel:	1. H-DO-2 De gaten opvullen met brandwerende kit, vervolgens de doorvoeringen vanaf de brandscheiding ≥ 200 mm met brandwerende coating brandpreventief afwerken.
Opmerkingen:	- De werkhoogte bedraagt circa 5,5 meter. Er dient rekening gehouden te worden met het opbouwen van een rolstijger.

<b>Werkzaamheden uitgevoerd:</b>		<b>Werkzaamheden gecontroleerd en goed bevonden:</b>	
Datum:	08-03-2016	Datum:	11-04-2016
Naam:	BCA-Brandveilig
