**VvE Joris Ivensplein  
W.C. IJburg - Amsterdam  
Logboek brandveiligheid**

<b>Project</b>	<b>: VvE Joris Ivensplein – W.C. IJburg</b>
<b>Opdrachtgever</b>	<b>: Bestuur VvE Joris Ivensplein</b>
<b>Referentie</b>	<b>: OP140305-RP-003</b>
<b>Versie</b>	<b>: 2.0</b>
<b>Datum</b>	<b>: 08-06-2016</b>
<b>Status</b>	<b>: Definitief</b>

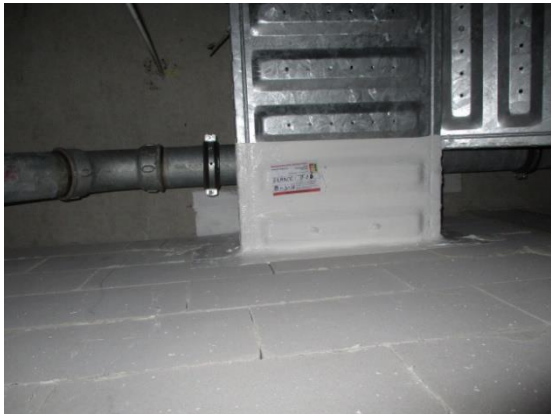
<b>Gebrek:</b> B06	
<b>Foto voor</b>	<b>Foto na</b>

<b>Algemene informatie</b>	
Tekeningnummer:	OP140305-TA-001 BLAD 2
Bouwlaag:	Begane grond
Ruimte(nr):	Trappenhuis
Eis:	60 min. WBDBO
Gebrek:	1. G-DO-2 Tweezijdige afwerking De doorvoering (kabelgoot) die door de brandscheiding (wand) gaat, is niet brandpreventief afgewerkt. Tevens bevindt zich boven de kabelgoot een sparing welke niet brandpreventief is afgewerkt.
Aantal:	1st. (DO-2)
Afmeting:	500x60mm (DO-2)
Maatregel:	1. H-DO-2 De sparing opvullen met isolatie van harde persing en deze overmaats afwerken met brandwerende coating. Daarna de kabelgoot vanaf de brandscheiding $\geq 400$ mm met brandwerende coating dubbeldik brandpreventief afwerken.
Opmerkingen:	<ul style="list-style-type: none"> <li>- Deze maatregel uitvoeren t.p.v. de scheidingswand met het VVE trappenhuis. De andere scheidingswand tussen de vluchtgang en de winkelunits behoort niet tot de VVE.</li> <li>- De werkhoogte bedraagt circa 5,5 meter. Er dient rekening gehouden te worden met het opbouwen van een rolstijger.</li> </ul>

<b>Werkzaamheden uitgevoerd:</b>		<b>Werkzaamheden gecontroleerd en goed bevonden:</b>	
Datum:	01-04-2016	Datum:	11-04-2016
Naam:	BCA-Brandveilig

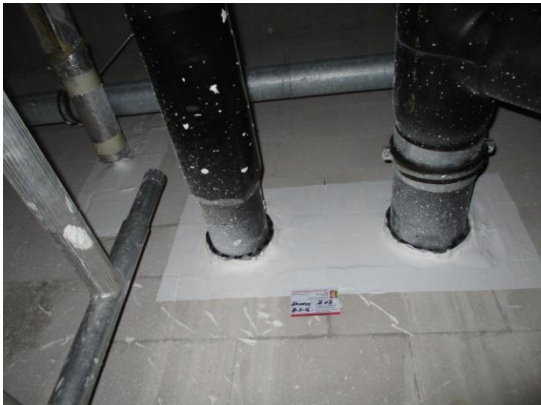
<b>Gebrek:</b> B07	
<b>Foto voor</b>	<b>Foto na</b>

<b>Algemene informatie</b>	
Tekeningnummer:	OP140305-TA-001 BLAD 2
Bouwlaag:	Begane grond
Ruimte(nr):	Trappenhuis
Eis:	60 min. WBDBO
Gebrek:	<p style="text-align: right;">Tweezijdige afwerking</p> <ol style="list-style-type: none"> <li>1. G-CV-1 De doorvoering (cv) die door de brandscheiding (wand) gaat, is niet brandpreventief afgewerkt.</li> <li>2. G-DO-3 De doorvoeringen (PE) die door de brandscheiding (wand) gaan, zijn niet brandpreventief afgewerkt.</li> </ol>
Aantal:	1st. (CV-1) 2st. (DO-3)
Afmeting:	Ø 32mm (CV-1) Ø 160mm (DO-3) (incl. isolatie)
Maatregel:	<ol style="list-style-type: none"> <li>1. H-CV-1 De isolatie om de cv-leiding demonteren, gaten opvullen met isolatie van harde persing (steenwol), dit overmaats en de cv-leiding <math>\geq 200</math>mm vanaf de brandscheiding tweezijdig brandpreventief afwerken met brandwerende coating en vervolgens de isolatie terugplaatsen om de leiding.</li> <li>2. H-DO-3 De sparing rondom de doorvoeringen opvullen met isolatie van harde persing en de pvc leidingen voorzien van een inbouw brandmanchet.</li> </ol>

Opmerkingen:	<ul style="list-style-type: none"> <li>- Deze maatregel uitvoeren t.p.v. de scheidingswand met het VVE trappenhuis. De andere scheidingswand tussen de vluchtgang en de winkelunits behoort niet tot de VVE.</li> <li>- De werkhoogte bedraagt circa 5,5 meter. Er dient rekening gehouden te worden met het opbouwen van een rolstijger.</li> </ul>

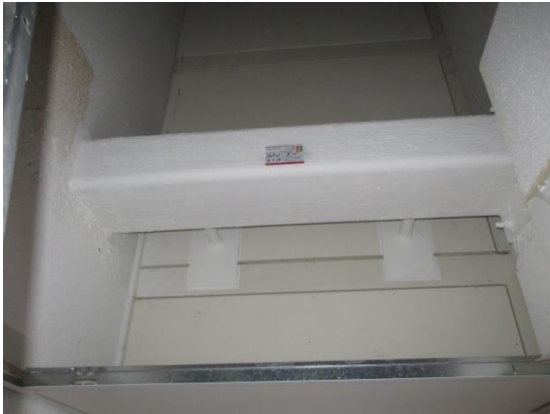
<b>Gebrek: B08</b>	
<b>Foto voor</b>	<b>Foto na</b>

<b>Algemene informatie</b>	
Tekeningnummer:	OP140305-TA-001 BLAD 2
Bouwlaag:	Begane grond
Ruimte(nr):	Trappenhuis
Eis:	60 min. WBDBO Tweezijdige afwerking
Gebrek:	1. G-OV-1 De stalen ligger gaat door de brandscheiding heen zonder dat er een brandpreventieve maatregel is getroffen.
Aantal:	1st. (OV-1)
Afmeting:	200x200mm (OV-1)
Maatregel:	1. H-OV-1 De stalen ligger rondom afwerken met brandwerende coating.
Opmerkingen:	- De werkhoogte bedraagt circa 5,5 meter. Er dient rekening gehouden te worden met het opbouwen van een rolstijger.

<b>Werkzaamheden uitgevoerd:</b>		<b>Werkzaamheden gecontroleerd en goed bevonden:</b>	
Datum:	01-04-2016	Datum:	11-04-2016
Naam:	BCA-Brandveilig

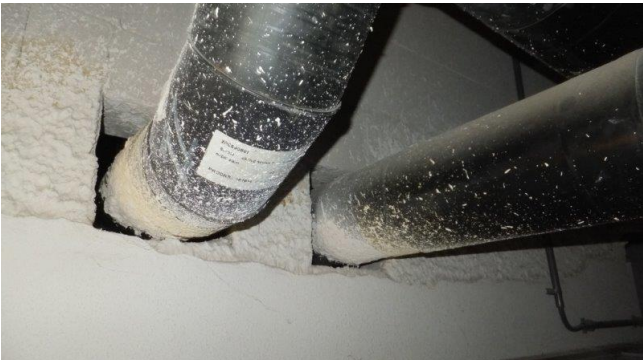
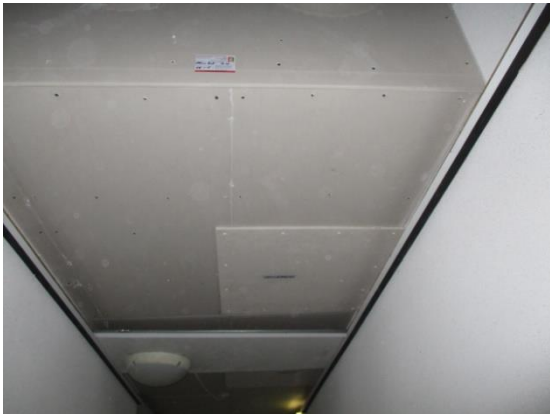
<b>Gebrek:</b> B09	
<b>Foto voor</b>	<b>Foto na</b>

<b>Algemene informatie</b>	
Tekeningnummer:	OP140305-TA-001 Blad 02
Bouwlaag:	Begane grond
Ruimte(nr):	Trappenhuis
Eis:	60 min. WBDBO
Gebrek:	1. G-DO-3 Tweezijdige afwerking De doorvoeringen (PE) die door de brandscheiding (wand) gaan, zijn niet brandpreventief afgewerkt. Het gaat hier om de brandscheiding rondom de schacht.
Aantal:	2st. (DO-3)
Afmeting:	Ø 160mm (DO-3) (incl. isolatie)
Maatregel:	1. H-DO-3 Gezien de werkhoogte en de onbereikbaarheid van diverse doorvoeringen (luchtbehandelingskanalen ed.) dient er een koof van brandwerend plaatmateriaal vervaardigd te worden. Vervolgens dienen de eventuele doorvoeringen welke door de brandscheiding gaan (richting de naastgelegen winkel) t.p.v. de winkelzijde dubbeldik en dubbel lang voorzien te worden van brandwerende coating. De huidige aanwezige brandkleppen (gangzijde) dienen bereikbaar te blijven door brandwerende inspectieluiken.

Opmerkingen:	- De werkhoogte bedraagt circa 5,5 meter. Er dient rekening gehouden te worden met het opbouwen van een rolstijger.

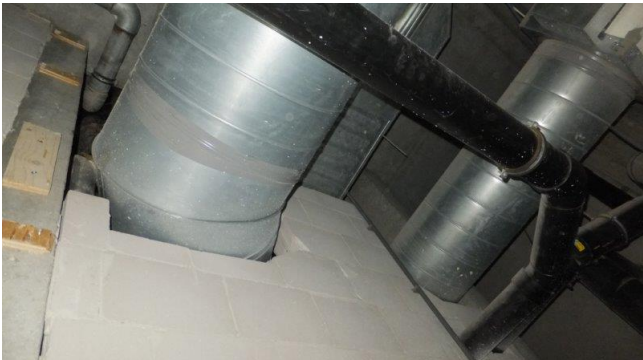
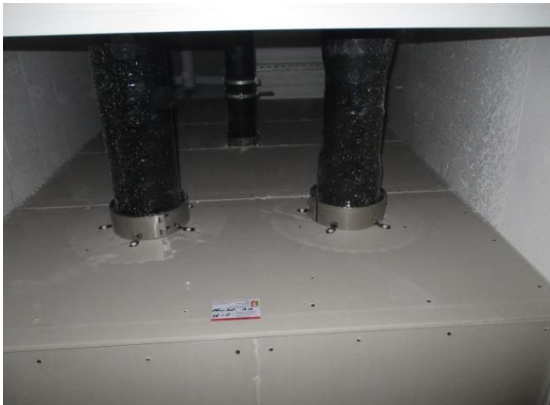
<b>Gebrek: B10</b>	
<b>Foto voor</b>	<b>Foto na</b>

<b>Algemene informatie</b>	
Tekeningnummer:	OP140305-TA-001 Blad 02
Bouwlaag:	Begane grond
Ruimte(nr):	Trappenhuis
Eis:	60 min. WBDBO
Gebrek:	<p>Tweezijdige afwerking</p> <ol style="list-style-type: none"> <li>G-OV-1 De bouwkundige wand loopt niet door tot aan het bouwkundige plafond.</li> <li>G-DO-2 De doorvoeringen (kabelgoot en stalenleiding) die door de brandscheiding (wand) gaan, zijn niet brandpreventief afgewerkt.</li> <li>G-MV-2 De luchtbehandelingskanalen die door de brandscheiding (wand) gaan, zijn niet voorzien van een brandpreventieve maatregel.</li> </ol>
Aantal / afmeting:	<p>1st. á 350x1800mm (OV-1)          1st. á Ø 90mm (DO-2, staal)          1st. á 700x60mm (DO-2, kabelgoot)          2st. á Ø 400mm Ø 600mm (MV-2)</p>
Maatregel:	<ol style="list-style-type: none"> <li>H-OV-1 Zoals vermeld bij gebrek B09 dient er een koof van brandwerend plaatmateriaal vervaardigd te worden. Deze geschroefd h.o.h. 250mm aanbrengen.</li> <li>H-DO-2 Door de nieuw gemonteerde brandwerende koof wordt de brandscheiding verlegt naar de brandscheiding tussen de vluchtgang en de winkel. Hier bevinden zich reeds brandkleppen. Deze dienen brandpreventief te worden afgewerkt tot aan de as van de brandklep. En middels inspectieluiken in de koof bereikbaar te blijven voor controle.</li> <li>H-MV-2</li> </ol>

Opmerkingen:	- De werkhoogte bedraagt circa 5,5 meter. Er dient rekening gehouden te worden met het opbouwen van een rolstijger.

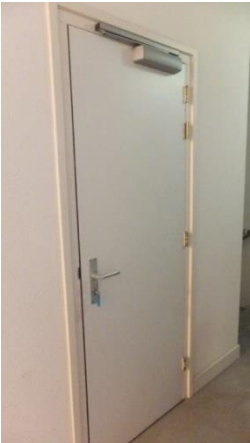
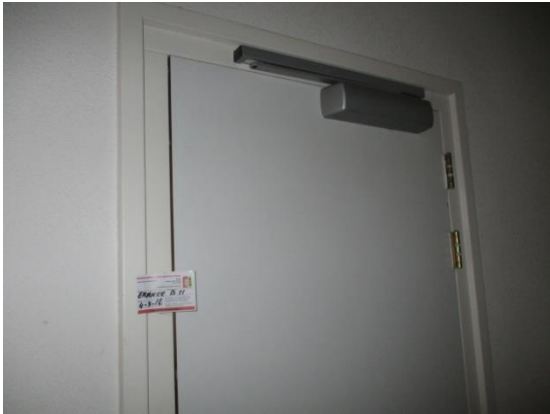
<b>Gebrek: B11</b>	
<b>Foto voor</b>	<b>Foto na</b>

<b>Algemene informatie</b>	
Tekeningnummer:	OP140305-TA-001 Blad 02
Bouwlaag:	Begane grond
Ruimte(nr):	Trappenhuis
Eis:	60 min. WBDBO
Gebrek:	1. G-DE-6 Tweezijdige afwerking De deur valt niet volledig in de dagschoot. Hierdoor wordt niet voldaan aan de gestelde eis van zelfsluitendheid.
Aantal:	1st. (DE-6)
Afmeting:	N.v.t. (DE-6)
Maatregel:	1. H-DE-6 Het hang- en sluitwerk van de deur dient te worden nagekeken. Indien noodzakelijk dient de deur opnieuw te worden afgehangen.
Opmerkingen:	-

<b>Werkzaamheden uitgevoerd:</b>		<b>Werkzaamheden gecontroleerd en goed bevonden:</b>	
Datum:	08-03-2016	Datum:	11-04-2016
Naam:	BCA-Brandveilig

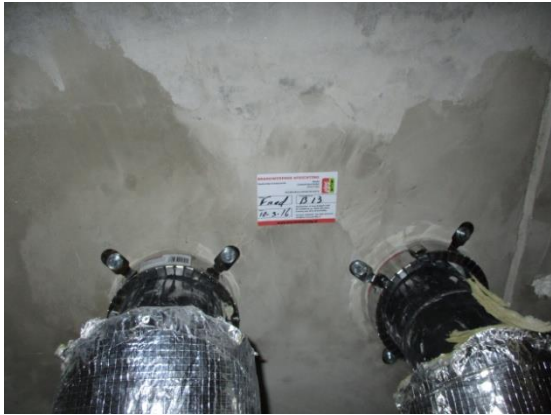
<b>Gebrek:</b> B12	
<b>Foto voor</b>	<b>Foto na</b>

<b>Algemene informatie</b>	
Tekeningnummer:	OP140305-TA-001 Blad 02
Bouwlaag:	Begane grond
Ruimte(nr):	Fietsenberging
Eis:	60 min. WBDBO Enkelzijdige afwerking (onderzijde bouwkundig plafond)
Gebrek:	1. G-DO-3 De pvc-leidingen die door de brandscheiding (bouwkundig plafond) gaan, zijn niet brandpreventief afgewerkt.
Aantal:	2st. (DO-3)
Afmeting:	Ø 125mm 2x (DO-3)
Maatregel:	1. H-DO-3 De isolatie om de pvc-leidingen demonteren, gaten opvullen met isolatie van harde persing (steenwol), dit overmaats aan de onderzijde van het bouwkundig plafond brandpreventief afwerken met brandwerende coating. Daarna de pvc leidingen voorzien van een brandmanchet aan de onderzijde van het bouwkundig plafond.
Opmerkingen:	- De werkhoopte bedraagt circa 5,5 meter. Er dient rekening gehouden te worden met het opbouwen van een rolstijger.

<b>Werkzaamheden uitgevoerd:</b>		<b>Werkzaamheden gecontroleerd en goed bevonden:</b>	
Datum:	01-04-2016	Datum:	11-04-2016
Naam:	BCA-Brandveilig

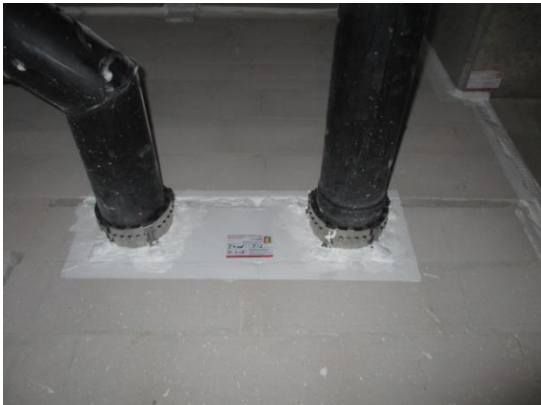
<b>Gebrek:</b> B13	
<b>Foto voor</b>	<b>Foto na</b>

<b>Algemene informatie</b>	
Tekeningnummer:	OP140305-TA-001 Blad 02
Bouwlaag:	Begane grond
Ruimte(nr):	Fietsenberging
Eis:	60 min. WBDBO
Gebrek:	<p style="text-align: right;">Tweezijdige afwerking</p> <p>1. G-CV-1 De doorvoering (cv) die door de brandscheiding (wand) gaat, is niet brandpreventief afgewerkt.</p> <p>2. G-DO-3 De doorvoeringen (PE) die door de brandscheiding (wand) gaan, zijn niet brandpreventief afgewerkt.</p>
Aantal:	1st. (CV-1) 2st. (DO-3)
Afmeting:	Ø 32mm (CV-1) Ø 160mm (DO-3) (incl. isolatie)
Maatregel:	<p>1. H-CV-1 De isolatie om de cv-leiding demonteren, gaten opvullen met isolatie van harde persing (steenwol), dit overmaats en de cv-leiding <math>\geq 200</math>mm vanaf de brandscheiding tweezijdig brandpreventief afwerken met brandwerende coating en vervolgens de isolatie terugplaatsen om de leiding.</p> <p>2. H-DO-3 De sparing rondom de doorvoeringen opvullen met isolatie van harde persing en deze vervolgens aan beide zijden van de wand overmaats voorzien van brandwerende coating. Daarna de doorvoeringen aan beide zijden van de wand voorzien van een brandmanchet.</p>

Opmerkingen:	<ul style="list-style-type: none"> <li>- Deze maatregel uitvoeren t.p.v. de scheidingswand met het VVE trappenhuis. De andere scheidingswand tussen de vluchtgang en de winkelunits behoort niet tot de VVE.</li> <li>- De werkhogte bedraagt circa 5,5 meter. Er dient rekening gehouden te worden met het opbouwen van een rolstijger.</li> </ul>

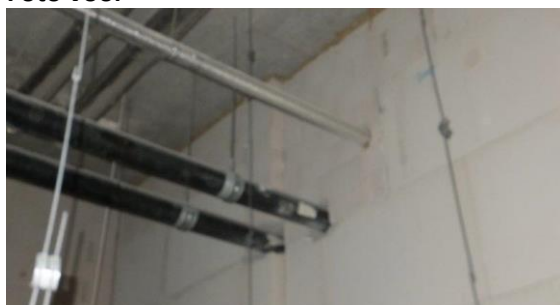
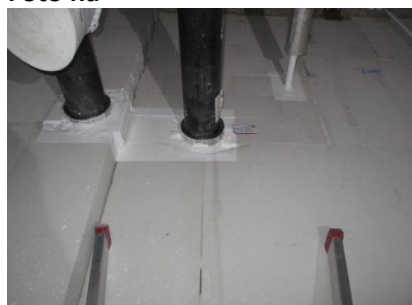
**Gebrek: B14**

Tekeningnummer:	OP140305-TA-001 Blad 02	
Bouwlaag:	Begane grond	
Ruimte(nr):	Fietsenberging	
Eis:	60 min. WBDBO	Tweezijdige afwerking
Gebrek:	<ol style="list-style-type: none"> <li>G-CV-1</li> <li>G-DO-3</li> <li>G-BP-2</li> </ol>	<p>De doorvoering (cv) die door de brandscheiding (wand) gaat, is niet brandpreventief afgewerkt.</p> <p>De doorvoeringen (PE) die door de brandscheiding (wand) gaan, zijn niet brandpreventief afgewerkt.</p> <p>De naad tussen de wand en het bouwkundig plafond is afgewerkt met niet-brandwerende PUR-schuim.</p>
Aantal:	<ol style="list-style-type: none"> <li>(CV-1)</li> <li>(DO-3)</li> <li>(BP-2)</li> </ol>	
Afmeting:	<ol style="list-style-type: none"> <li>Ø 32mm (CV-1)</li> <li>Ø 160mm (DO-3) (incl. isolatie)</li> <li>16.000mm (PB-2)</li> </ol>	
Maatregel:	<ol style="list-style-type: none"> <li>H-CV-1</li> <li>H-DO-3</li> <li>H-BP-2</li> </ol>	<p>De isolatie om de cv-leiding demonteren, gaten opvullen met isolatie van harde persing (steenwol), dit overmaats en de cv-leiding <math>\geq 200</math>mm vanaf de brandscheiding tweezijdig brandpreventief afwerken met brandwerende coating en vervolgens de isolatie terugplaatsen om de leiding.</p> <p>De sparing rondom de doorvoeringen opvullen met isolatie van harde persing en deze vervolgens aan beide zijden van de wand overmaats voorzien van brandwerende coating. Daarna de doorvoeringen aan beide zijden van de wand voorzien van een brandmanchet.</p> <p>Het PUR-schuim verwijderen en de naad afdichten met een strook brandwerende beplating. Deze h.o.h. 250mm geschroefd aanbrengen. Eventuele naden afdichten met brandwerende kit. Indien de toegepaste beplating hieraan voldoet mag dit enkelzijdig worden toegepast.</p>

Datum: 01-04-2016  
 Naam: BCA-Brandveilig  
 Stickernummer: Zie Gebreknummer  
 Toegepaste materialen: Zie productcertificaten

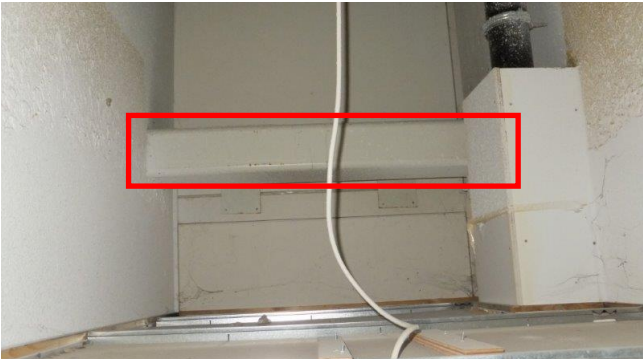
<b>Gebrek: B15</b>	
<b>Foto voor</b>	<b>Foto na</b>

<b>Algemene informatie</b>	
Tekeningnummer:	OP140305-TA-001 Blad 02
Bouwlaag:	Begane grond
Ruimte(nr):	Fietsenberging
Eis:	60 min. WBDBO
Gebrek:	1. G-OV-1 De stalen ligger gaat door de brandscheiding heen, zonder dat er een brandpreventieve maatregel is getroffen.
Aantal:	1st. (OV-1)
Afmeting:	200x200mm (OV-1)
Maatregel:	1. H-OV-1 De stalen ligger rondom afwerken met brandwerende coating.
Opmerkingen:	- De werkhoogte bedraagt circa 5,5 meter. Er dient rekening gehouden te worden met het opbouwen van een rolstijger.

<b>Werkzaamheden uitgevoerd:</b>		<b>Werkzaamheden gecontroleerd en goed bevonden:</b>	
Datum:	01-04-2016	Datum:	11-04-2016
Naam:	BCA-Brandveilig

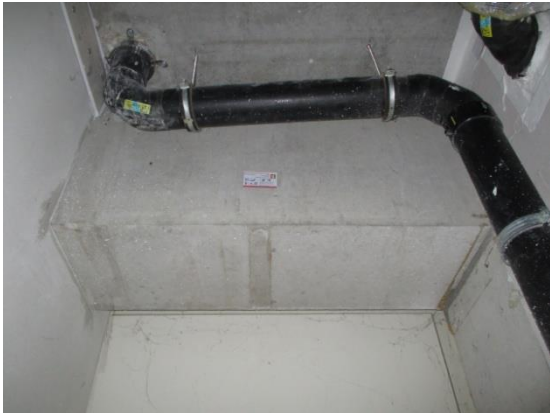
<b>Gebrek:</b> B16	
<b>Foto voor</b>	<b>Foto na</b>

<b>Algemene informatie</b>	
Tekeningnummer:	OP140305-TA-001 Blad 02
Bouwlaag:	Begane grond
Ruimte(nr):	Fietsenberging
Eis:	60 min. WBDBO <span style="float: right;">Tweezijdige afwerking</span>
Gebrek:	1. G-DO-3 De doorvoeringen (PE) die door de brandscheiding gaan, zijn niet brandpreventief afgewerkt.
Aantal:	2st. (DO-3)
Afmeting:	Ø 125mm (DO-3) (incl. isolatie) 2x
Maatregel:	1. H-DO-3 De sparing rondom de doorvoeringen opvullen met isolatie van harde persing en deze vervolgens overmaats afwerken met brandwerende coating. Tevens de pvc leidingen voorzien van een inbouwmanchet.
Opmerkingen:	- De werkhoogte bedraagt circa 5,5 meter. Er dient rekening gehouden te worden met het opbouwen van een rolstijger.

<b>Werkzaamheden uitgevoerd:</b>		<b>Werkzaamheden gecontroleerd en goed bevonden:</b>	
Datum:	01-04-2016	Datum:	11-04-2016
Naam:	BCA-Brandveilig

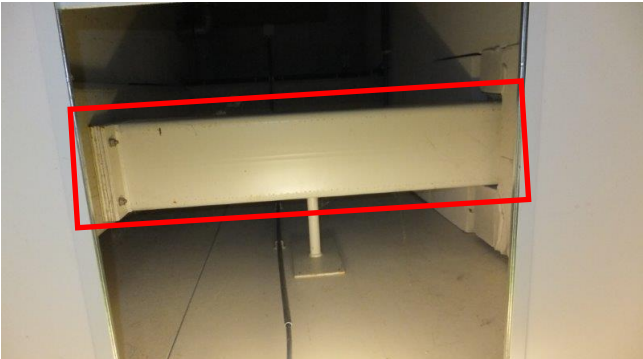
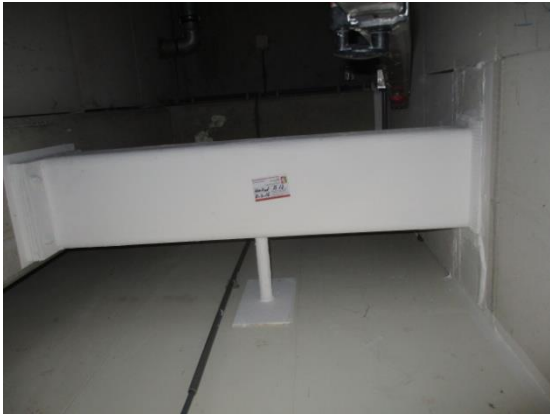
<b>Gebrek: B17</b>	
<b>Foto voor</b>	<b>Foto na</b>

<b>Algemene informatie</b>	
Tekeningnummer:	OP140305-TA-001 Blad 02
Bouwlaag:	Begane grond
Ruimte(nr):	Vluchtgang
Eis:	60 min. WBDBO
Gebrek:	1. G-OV-1 De stalen ligger gaat door de brandscheiding heen zonder dat er een brandpreventieve maatregel is getroffen.
Aantal:	1st. (OV-1)
Afmeting:	200x200mm (OV-1)
Maatregel:	1. H-OV-1 De stalen ligger rondom afwerken met brandwerende coating.
Opmerkingen:	- De werkhoogte bedraagt circa 5,5 meter. Er dient rekening gehouden te worden met het opbouwen van een rolstijger.

<b>Werkzaamheden uitgevoerd:</b>		<b>Werkzaamheden gecontroleerd en goed bevonden:</b>	
Datum:	08-03-2016	Datum:	11-04-2016
Naam:	BCA-Brandveilig

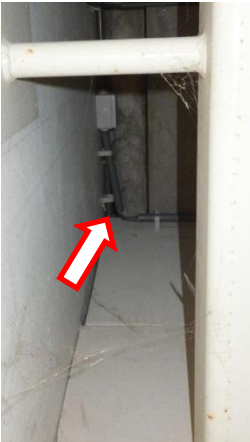
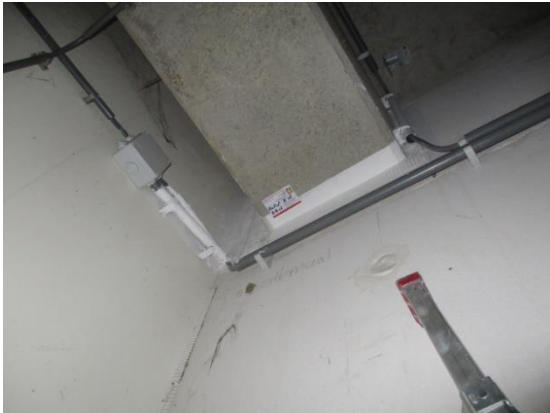
<b>Gebrek: B18</b>	
<b>Foto voor</b>	<b>Foto na</b>

<b>Algemene informatie</b>	
Tekeningnummer:	OP140305-TA-001 Blad 02
Bouwlaag:	Begane grond
Ruimte(nr):	Vluchtgang
Eis:	60 min. WBDBO Tweezijdige afwerking
Gebrek:	1. G-OV-1 Er bevindt zich een sparing in de wand. Deze is niet brandpreventief afgewerkt.
Aantal:	1st. (OV-1)
Afmeting:	250x500mm (OV-1)
Maatregel:	1. H-OV-1 De sparing opvullen met isolatie van harde persing (steenwol). Vervolgens deze aan beide zijden van de wand overmaats voorzien van brandwerende coating.
Opmerkingen:	<ul style="list-style-type: none"> <li>- De werkhoogte bedraagt circa 5,5 meter. Er dient rekening gehouden te worden met het opbouwen van een rolstijger.</li> <li>- Let op, de doorvoering is lastig bereikbaar. Echter is uitvoering hiervan niet onmogelijk.</li> </ul>

<b>Werkzaamheden uitgevoerd:</b>		<b>Werkzaamheden gecontroleerd en goed bevonden:</b>	
Datum:	08-03-2016	Datum:	11-04-2016
Naam:	BCA-Brandveilig		
Stickernummer:	Zie Gebreknnummer		
Toegepaste materialen:	Zie productcertificaten

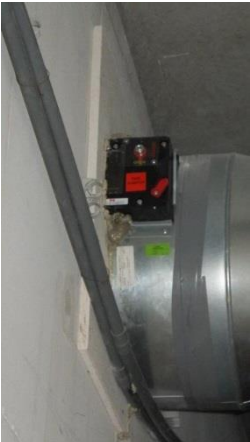
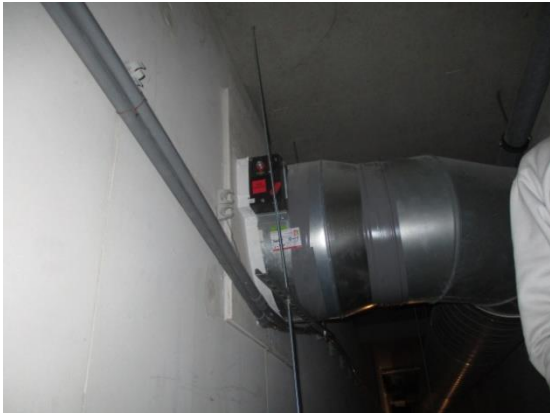
<b>Gebrek: B19</b>	
<b>Foto voor</b>	<b>Foto na</b>

<b>Algemene informatie</b>	
Tekeningnummer:	OP140305-TA-001 Blad 02
Bouwlaag:	Begane grond
Ruimte(nr):	Vluchtgang
Eis:	60 min. WBDBO
Gebrek:	1. G-MV-3 <span style="float: right;">Tweezijdige afwerking</span> Het luchtbehandelingskanaal is reeds voorzien van een brandklep. Echter is deze niet gebeugeld en is deze afgewerkt met niet brandwerende PUR-schuim.
Aantal:	1st. (MV-3)
Afmeting:	Ø 600mm (MV-3)
Maatregel:	1. H-MV-3 <span style="float: right;">Het luchtbehandelingskanaal dient 'klemmend' afgehangen te worden met (stalen) beugels. Draadstangen dienen met stalen pluggen in het plafond bevestigd te worden. Tevens dient het PUR-schuim verwijderd te worden, waarna de naad dient te worden afgewerkt met brandwerende kit.</span>
Opmerkingen:	- De werkhoogte bedraagt circa 5,5 meter. Er dient rekening gehouden te worden met het opbouwen van een rolstijger.

<b>Werkzaamheden uitgevoerd:</b>		<b>Werkzaamheden gecontroleerd en goed bevonden:</b>	
Datum:	08-03-2016	Datum:	11-04-2016
Naam:	BCA-Brandveilig

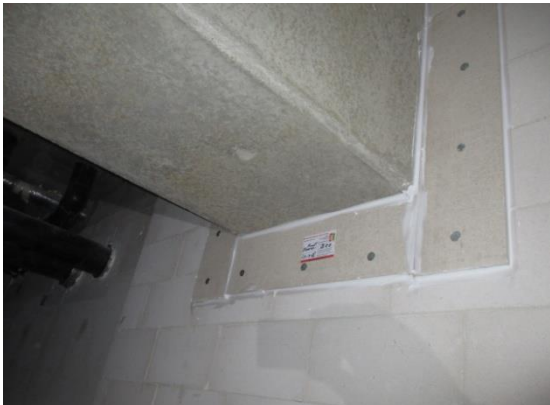
<b>Gebrek:</b> B20	
<b>Foto voor</b>	<b>Foto na</b>

<b>Algemene informatie</b>	
Tekeningnummer:	OP140305-TA-001 Blad 02
Bouwlaag:	Begane grond
Ruimte(nr):	Vluchtgang
Eis:	60 min. WBDBO
Gebrek:	<p>Tweezijdige afwerking</p> <p>1. G-DO-3 De doorvoeringen (pvc) die door de brandscheiding (wand) gaan, zijn niet brandpreventief afgewerkt.</p> <p>2. G-BP-2 De naad tussen de bouwkundig wand en het bouwkundig plafond is afgewerkt met niet brandwerende PUR-schuim.</p>
Aantal:	3st. (DO-3) 1st. (BP-2)
Afmeting:	Ø 110mm (DO-3) 21.000mm (BP-2)
Maatregel:	<p>1. H-DO-3 De sparingen rondom opvullen met isolatie van harde persing (steenwol). Deze vervolgens aan beide zijden van de brandscheiding overmaats voorzien van brandwerende coating. Daarna de doorvoeringen tweezijdig van de wand voorzien van een brandmanchet ter plaatse van de brandscheiding.</p> <p>2. H-BP-2 Het PUR-schuim verwijderen uit de naad en vervolgens afdichten met stroken brandwerende beplating. Deze h.o.h. 250mm geschroefd aanbrengen. Eventuele naden hiervan afdichten met brandwerende kit. Indien de toegepaste beplating hieraan voldoet mag dit enkelzijdig worden toegepast.</p>

Opmerkingen:	- De werkhogte bedraagt circa 5,5 meter. Er dient rekening gehouden te worden met het opbouwen van een rolstijger.

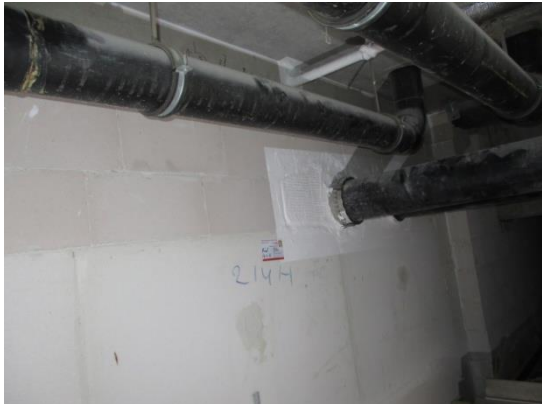
<b>Gebrek:</b> B21	
<b>Foto voor</b>	<b>Foto na</b>

<b>Algemene informatie</b>	
Tekeningnummer:	OP140305-TA-001 Blad 02
Bouwlaag:	Begane grond
Ruimte(nr):	Fietsenberging
Eis:	60 min. WBDBO
Gebrek:	<p style="text-align: right;">Tweezijdige afwerking</p> <ol style="list-style-type: none"> <li>1. G-CV-1 De doorvoeringen (cv) die door de brandscheidingen (wanden) gaan, zijn niet brandpreventief afgewerkt.</li> <li>2. G-DO-3 De doorvoeringen (PE) die door de brandscheidingen (wanden) gaan, zijn niet brandpreventief afgewerkt.</li> <li>3. G-DO-3 De doorvoeringen (PE) die door de brandscheidingen (wanden) gaan, zijn niet brandpreventief afgewerkt.</li> </ol>
Aantal:	2st. (CV-1) 4st. (DO-3) 4st. (DO-3)
Afmeting:	Ø 32mm (CV-1) Ø 160mm (DO-3) (incl. isolatie) Ø 110mm (DO-3)

Gebrek: Vervolg B21		
Maatregel:	1. H-CV-1	De isolatie om de cv-leidingen demonteren, gaten opvullen met isolatie van harde persing (steenwol), dit overmaats en de cv-leidingen $\geq 200\text{mm}$ vanaf de brandscheidingen tweezijdig brandpreventief afwerken met brandwerende coating en vervolgens de isolatie terugplaatsen om de leidingen.
	2. H-DO-3	De sparing rondom de doorvoeringen opvullen met isolatie van harde persing en deze vervolgens aan beide zijden van de wand overmaats voorzien van brandwerende coating. Daarna de doorvoeringen aan beide zijden van de wand voorzien van een brandmanchetten.
	3. H-DO-3	De doorvoeringen tweezijdig van de wand voorzien van een brandmanchet ter plaatse van de brandscheidingen.
Opmerkingen:	- De werkhoogte bedraagt circa 5,5 meter. Er dient rekening gehouden te worden met het opbouwen van een rolstijger.

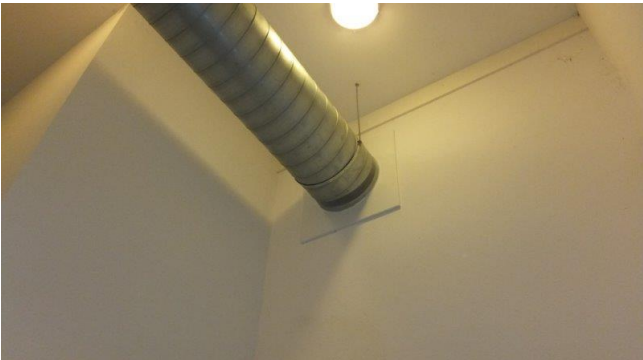
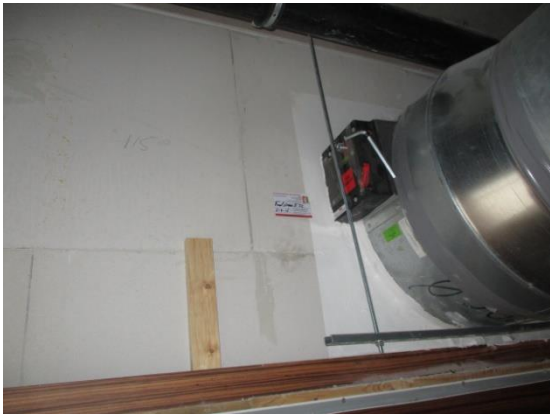
<b>Gebrek:</b> B22	
<b>Foto voor</b>	<b>Foto na</b>

<b>Algemene informatie</b>	
Tekeningnummer:	OP140305-TA-001 Blad 02
Bouwlaag:	Begane grond
Ruimte(nr):	Vluchtgang
Eis:	60 min. WBDBO
Gebrek:	1. G-MV-2 Tweezijdige afwerking Het luchtbehandelingskanaal die door de brandscheiding (wand) gaat, is aan deze zijde van de wand niet voorzien van een brandpreventieve maatregel. De andere zijde van de wand is niet geïnspecteerd, gezien het plafond zich hier op een hoogte van meer dan 4 meter bevindt.
Aantal:	1st. (MV-2)
Afmeting:	Ø 600mm (MV-2)
Maatregel:	1. H-MV-2 Het kanaal aan de andere zijde van de brandscheiding bekijken en constateren of er wel of geen brandklep aanwezig is. Indien er een brandklep aanwezig blijkt dient deze conform voorschriften te zijn geplaatst. Indien er geen brandklep aanwezig is dient het luchtbehandelingskanaal voorzien te worden van een brandklep. Deze in de brandscheiding plaatsen. De klep beugelen.

Opmerkingen:	<ul style="list-style-type: none"> <li>- De werkhoogte bedraagt circa 5,5 meter. Er dient rekening gehouden te worden met het opbouwen van een rolstijger.</li> <li>- Voor offerte vorming dient de aannemer rekening te houden met het plaatsen van een nieuwe brandklep, incl. bijbehorende afwerkingen.</li> </ul>

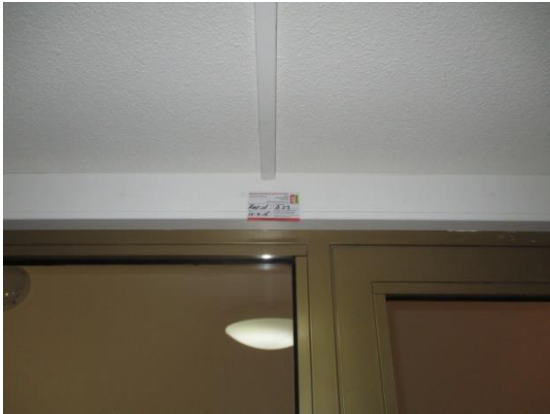
<b>Gebrek:</b> B23	
<b>Foto voor</b>	<b>Foto na</b>

<b>Algemene informatie</b>	
Tekeningnummer:	OP140305-TA-001 Blad 02
Bouwlaag:	Begane grond
Ruimte(nr):	Voorruiimte lift
Eis:	30 min. WBDBO
Gebrek:	1. G-DO-2 Tweezijdige afwerking De doorvoering (pvc) die door de brandscheiding (wand) gaat, is niet brandpreventief afgewerkt.
Aantal:	1st. (DO-2)
Afmeting:	P25 (DO-2)
Maatregel:	1. H-DO-2 De doorvoering $\geq$ 200mm vanaf de brandscheiding tweezijdig brandpreventief afwerken met brandwerende coating.
Opmerkingen:	-

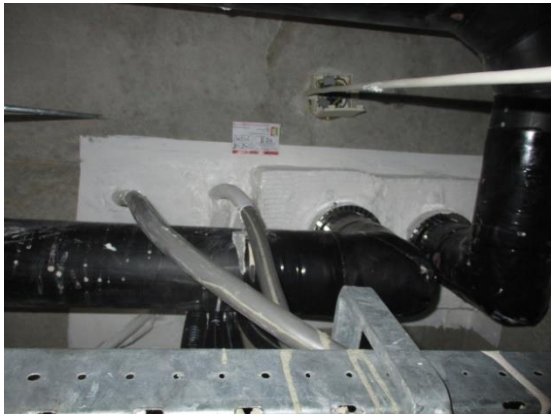
<b>Gebrek:</b> B24	
<b>Foto voor</b>	<b>Foto na</b>

<b>Algemene informatie</b>	
Tekeningnummer:	OP140305-TA-001 Blad 02
Bouwlaag:	Begane grond
Ruimte(nr):	Fietsenberging
Eis:	60 min. WBDBO Enkelzijdige afwerking (onderzijde bouwkundig plafond)
Gebrek:	<ol style="list-style-type: none"> <li>G-DO-2 De kabelbundel die door de brandscheiding (bouwkundig plafond) gaat, is niet brandpreventief afgewerkt.</li> <li>G-DO-3 De doorvoeringen (PE) die door de brandscheiding (wand) gaan, zijn niet brandpreventief afgewerkt.</li> </ol>
Aantal:	1st. (DO-2) 2st. (DO-3)
Afmeting:	Ø 50mm (DO-2) Ø 160mm (DO-3) (incl. isolatie)
Maatregel:	<ol style="list-style-type: none"> <li>H-DO-2 De kabelbundel aan de onderzijde van het bouwkundig plafond overmaats afwerken met brandwerende coating.</li> <li>H-DO-3 De sparing rondom de doorvoeringen opvullen met isolatie van harde persing en deze vervolgens aan de onderzijde van het bouwkundig plafond overmaats voorzien van brandwerende coating. Daarna de doorvoeringen aan de onderzijde van het bouwkundig plafond voorzien van een brandmanchet.</li> </ol>

Opmerkingen:	- De werkhoogte bedraagt circa 5,5 meter. Er dient rekening gehouden te worden met het opbouwen van een rolstijger.

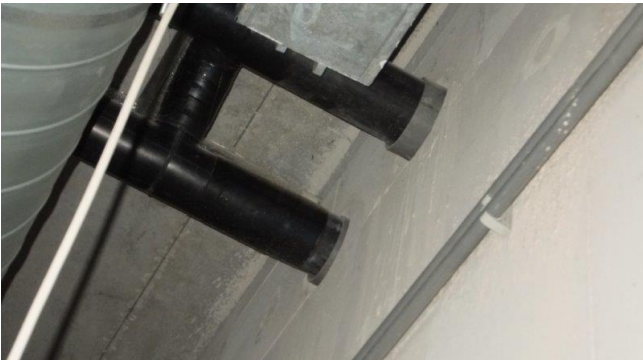
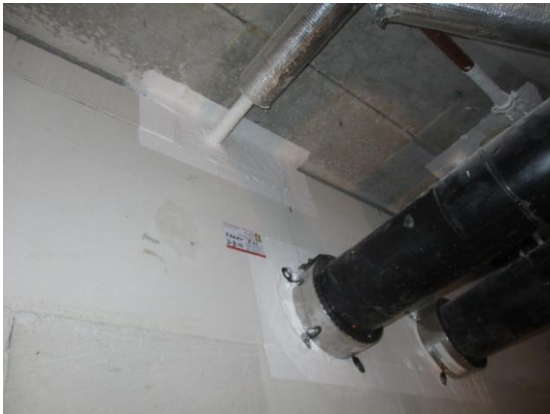
<b>Gebrek:</b> B25	
<b>Foto voor</b>	<b>Foto na</b>

<b>Algemene informatie</b>	
Tekeningnummer:	OP140305-TA-001 Blad 02
Bouwlaag:	Begane grond
Ruimte(nr):	Fietsenberging
Eis:	60 min. WBDBO Tweezijdige afwerking
Gebrek:	1. G-DO-3 De doorvoeringen (PE) die door de brandscheiding (wand) gaan, zijn niet brandpreventief afgewerkt.
Aantal:	2st. (DO-3)
Afmeting:	Ø 160mm (DO-3) (incl. isolatie)
Maatregel:	1. H-DO-3 De sparing rondom de doorvoeringen opvullen met isolatie van harde persing en deze vervolgens aan beide zijden van de wand overmaats voorzien van brandwerende coating. Daarna de doorvoeringen aan beide zijden van de wand voorzien van een brandmanchet.
Opmerkingen:	<ul style="list-style-type: none"> <li>- De werkhoogte bedraagt circa 5,5 meter. Er dient rekening gehouden te worden met het opbouwen van een rolstijger.</li> <li>- Deze maatregel uitvoeren t.p.v. de scheidingswand met het VVE trappenhuis. De andere scheidingswand tussen de vluchtgang en de winkelunits behoort niet tot de VVE.</li> </ul>

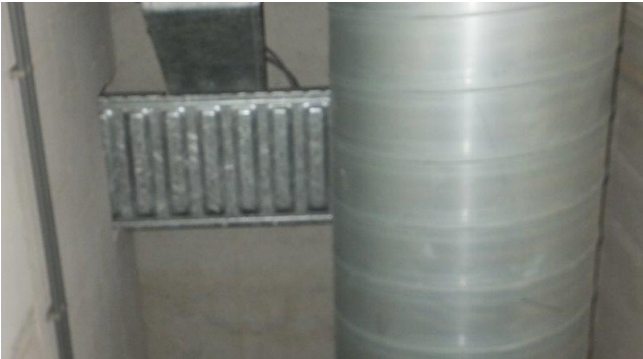
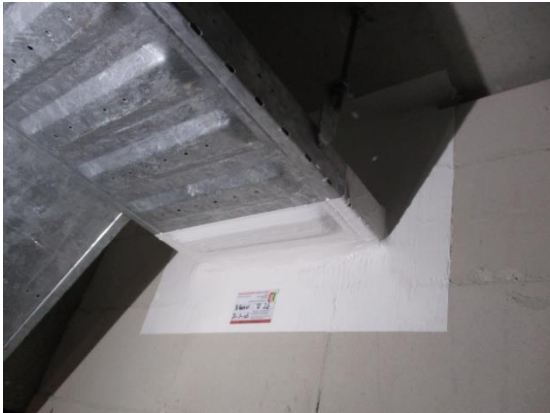
<b>Gebrek:</b> B26	
<b>Foto voor</b>	<b>Foto na</b>

<b>Algemene informatie</b>	
Tekeningnummer:	OP140305-TA-001 Blad 02
Bouwlaag:	Begane grond
Ruimte(nr):	Fietsenberging
Eis:	60 min. WBDBO Enkelzijdig afwerking
Gebrek:	1. G-DO-2 De doorvoering (kabelgoot) die door de brandscheiding (wand) gaat, is niet brandpreventief afgewerkt.
Aantal:	1st. (DO-2)
Afmeting:	500x60mm (DO-2)
Maatregel:	1. H-DO-2 De doorvoering $\geq$ 400mm vanaf de brandscheiding dubbeldik brandpreventief afwerken met brandwerende coating.
Opmerkingen:	- De werkhoogte bedraagt circa 5,5 meter. Er dient rekening gehouden te worden met het opbouwen van een rolstijger.

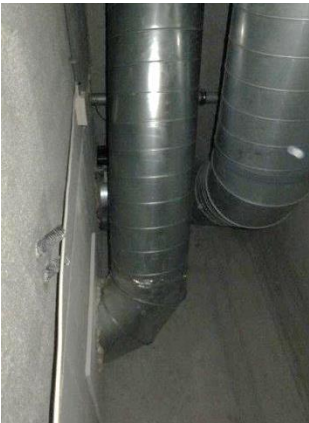
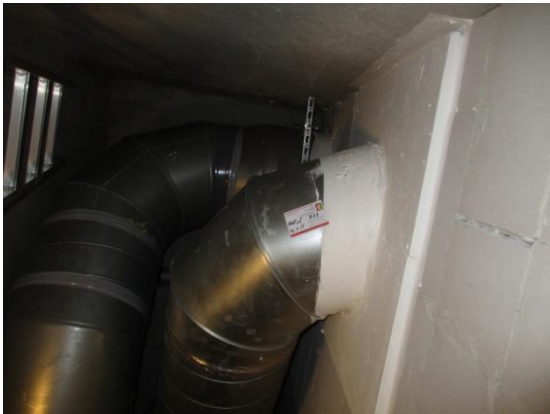
<b>Gebrek:</b> B27	
<b>Foto voor</b>	<b>Foto na</b>

<b>Algemene informatie</b>	
Tekeningnummer:	OP140305-TA-001 Blad 02
Bouwlaag:	Begane grond
Ruimte(nr):	Fietsenberging
Eis:	60 min. WBDBO
Gebrek:	<p style="text-align: center;">Tweezijdige afwerking</p> <p>1. G-MV-2 Het luchtbehandelingskanaal die door de brandscheiding (wand) gaat, is niet voorzien van een brandpreventieve maatregel (onderste kanaal).</p> <p>2. G-MV-3 Het luchtbehandelingskanaal die door de brandscheiding (wand) gaat, is voorzien van een brandpreventieve voorziening, echter is deze niet conform voorschriften fabrikant geplaatst (bovenste kanaal).</p>
Aantal:	1st. (MV-2) 1st. (MV-3)
Afmeting:	Ø 400mm (MV-2) Ø 600mm (MV-3)
Maatregel:	<p>1. H-MV-2 Het luchtbehandelingskanaal aan de andere zijde van de brandscheiding voorzien van een brandklep. Deze in de brandscheiding plaatsen. De klep beugelen.</p> <p>2. H-MV-3 Het PUR-schuim rondom de brandklep verwijderen en de naden/kieren opvullen met brandwerende kit. Tevens het luchtbehandelingskanaal 'klemmend' afhangen met (stalen) beugels. Draadstangen dienen met stalen pluggen in het plafond bevestigd te worden.</p>

Opmerkingen:	- De werkhoogte bedraagt circa 5,5 meter. Er dient rekening gehouden te worden met het opbouwen van een rolstijger.

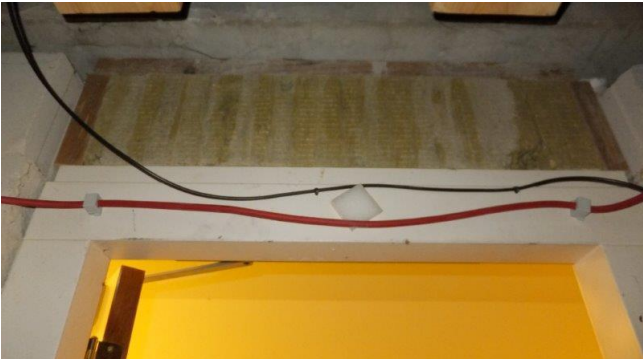
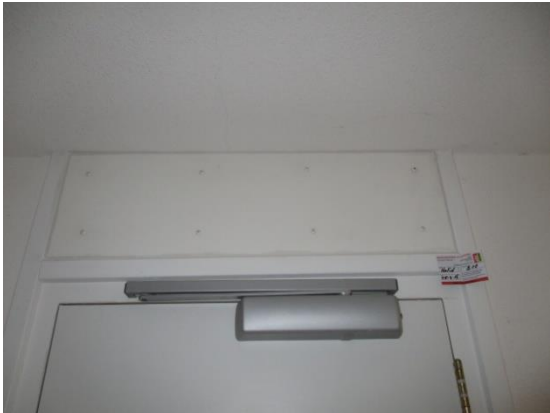
<b>Gebrek:</b> B28	
<b>Foto voor</b>	<b>Foto na</b>

<b>Algemene informatie</b>	
Tekeningnummer:	OP140305-TA-001 Blad 02
Bouwlaag:	Begane grond
Ruimte(nr):	Schacht
Eis:	60 min. WBDBO
Gebrek:	1. G-KO-1 Enkelzijdige afwerking (i.v.m. schacht) Het bovenlicht van het kozijn is gevuld met isolatie. Echter is deze niet meer afgewerkt met brandwerende beplating en/of brandwerende coating. Hierdoor wordt niet voldaan aan de gestelde WBDBO-eis.
Aantal:	1st. (KO-1)
Afmeting:	900x350mm
Maatregel:	1. H-KO-1 Er dient een brandwerende plaatmateriaal over het huidige paneel aan de buitenzijde van de schacht gemonteerd te worden. Deze geschroefd h.o.h. 250mm aanbrengen. Eventuele naden afdichten met brandwerende kit.
Opmerkingen:	- Let op, de schacht is niet voorzien van een werkvloer. Deze zal tijdelijk door de aannemer dienen te worden vervaardigd.

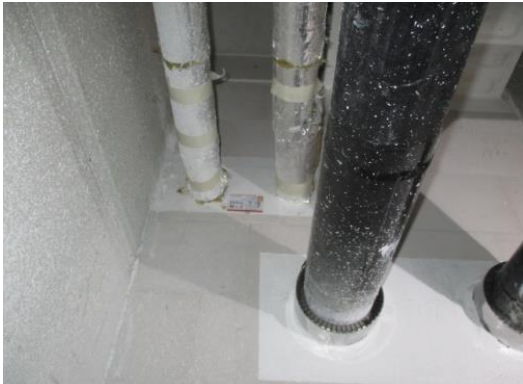
<b>Gebrek:</b> B29	
<b>Foto voor</b>	<b>Foto na</b>

<b>Algemene informatie</b>	
Tekeningnummer:	OP140305-TA-001 Blad 02
Bouwlaag:	Begane grond
Ruimte(nr):	Vluchtgang
Eis:	60 min. WBDBO Tweezijdige afwerking
Gebrek:	<ol style="list-style-type: none"> <li>1. G-DO-3 De doorvoeringen (PE) die door de brandscheiding (wand) gaan, zijn niet brandpreventief afgewerkt.</li> <li>2. G-DO-2 De doorvoering (kabelgoot) die door de brandscheiding (wand) gaat, is niet brandpreventief afgewerkt.</li> <li>3. G-CV-1 De cv-leidingen die door de brandscheiding (wand) gaan, zijn niet brandpreventief afgewerkt.</li> </ol>
Aantal:	2st. (DO-3, PE) 1st. (DO-2, kabelgoot) 2st. (CV-1)
Afmeting:	Ø 160mm (DO-3, PE) (incl. isolatie) 500x60mm (DO-2, kabelgoot) Ø 32mm (CV-1)

Gebrek: Vervolg B29		
Maatregel:	1. H-DO-3	De sparing rondom de doorvoeringen opvullen met isolatie van harde persing en deze vervolgens aan beide zijden van de wand overmaats voorzien van brandwerende coating. Daarna de doorvoeringen aan beide zijden van de wand voorzien van een brandmanchet.
	2. H-DO-2	De doorvoering $\geq 200$ mm vanaf de brandscheiding tweezijdig brandpreventief afwerken met brandwerende coating.
	3. H-CV-1	De isolatie om de cv-leidingen demonteren, gaten opvullen met isolatie van harde persing (steenwol), dit overmaats en de cv-leidingen $\geq 200$ mm vanaf de brandscheiding tweezijdig brandpreventief afwerken met brandwerende coating en vervolgens de isolatie terugplaatsen om de leidingen.
Opmerkingen:	-	De werkhoogte bedraagt circa 5,5 meter. Er dient rekening gehouden te worden met het opbouwen van een rolstijger.

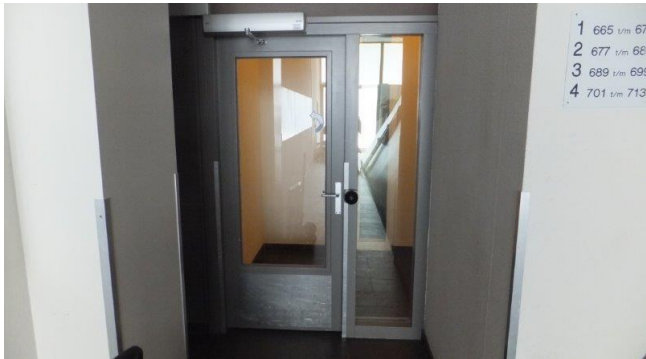
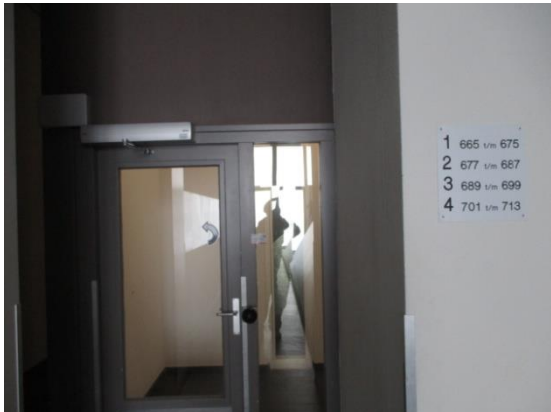
<b>Gebrek: B30</b>	
<b>Foto voor</b>	<b>Foto na</b>

<b>Algemene informatie</b>	
Tekeningnummer:	OP140305-TA-001 Blad 02
Bouwlaag:	Begane grond
Ruimte(nr):	Trappenhuis
Eis:	30 min. WBDBO <span style="float: right;">Tweezijdige afwerking</span>
Gebrek:	1. G-BE-6 De glaslatten in het zijlicht hebben de correcte afmetingen, echter zijn deze gespijkerd aangebracht. Hierdoor wordt niet voldaan aan de WBDBO-eis.
Aantal:	1st. (BE-6)
Afmeting:	5.000mm (BE-6)
Maatregel:	1. H-BE-6 Glaslatten in het zijlicht schroeven, h.o.h. 250mm.
Opmerkingen:	- Het glas is voldoende brandwerend om te voldoen aan de gestelde WBDBO-eis.

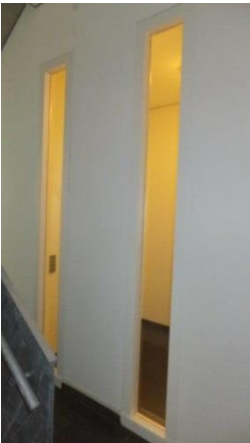
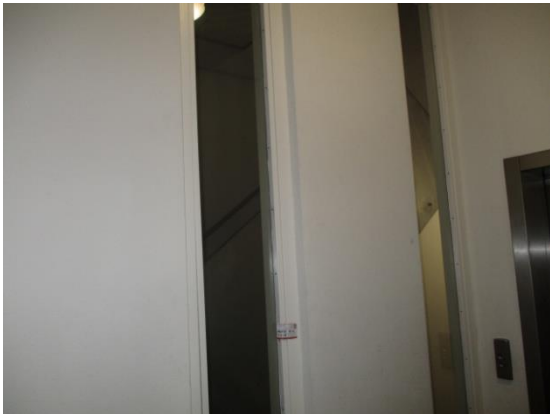
<b>Gebrek: B31</b>	
<b>Foto voor</b>	<b>Foto na</b>

<b>Algemene informatie</b>	
Tekeningnummer:	OP140305-TA-001 Blad 02
Bouwlaag:	Begane grond
Ruimte(nr):	Trappenhuis
Eis:	30 min. WBDBO <span style="float: right;">Tweezijdige afwerking</span>
Gebrek:	1. G-BE-6 De glaslatten hebben de correcte afmetingen, echter zijn deze gespijkerd aangebracht. Hierdoor wordt niet voldaan aan de WBDBO-eis.
Aantal:	2st. (BE-6)
Afmeting:	6.500mm (BE-6)
Maatregel:	1. H-BE-6 Glaslatten schroeven, h.o.h. 250mm.
Opmerkingen:	- Het glas is voldoende brandwerend om te voldoen aan de gestelde WBDBO-eis.
<b>Werkzaamheden uitgevoerd:</b>	
Datum:	08-03-2016
Naam:	BCA-Brandveilig
Stickernummer:	Zie Gebreknummer
Toegepaste materialen:	Zie productcertificaten
<b>Werkzaamheden gecontroleerd en goed bevonden:</b>	
Datum:	11-04-2016

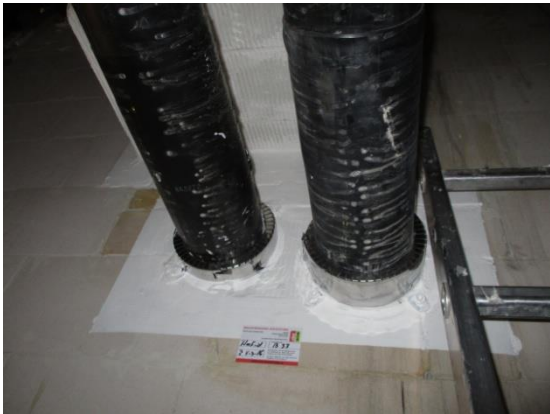
<b>Gebrek:</b> B33	
<b>Foto voor</b>	<b>Foto na</b>

<b>Algemene informatie</b>	
Tekeningnummer:	OP140305-TA-001 Blad 02
Bouwlaag:	Begane grond
Ruimte(nr):	Schacht
Eis:	30 min. WBDBO
Gebrek:	<p>Enkelzijdige afwerking (i.v.m. schacht)</p> <ol style="list-style-type: none"> <li>G-DO-3 De doorvoering (PE) die door de brandscheiding (wand) gaat, is niet brandpreventief afgewerkt.</li> <li>G-MV-2 Het luchtbehandelingskanaal die door de brandscheiding (wand) gaat, is niet voorzien van een brandpreventieve maatregel.</li> </ol>
Aantal:	2st. (DO-3) 1st. (MV-2)
Afmeting:	Ø 160mm (DO-3) Ø 400mm (MV-2)
Maatregel:	<ol style="list-style-type: none"> <li>H-DO-3 De sparing rondom de doorvoeringen opvullen met isolatie van harde persing en deze vervolgens overmaats voorzien van brandwerende coating. Daarna de doorvoeringen aan beide zijden van de wand voorzien van een brandmanchet.</li> <li>H-MV-2 Het luchtbehandelingskanaal voorzien van een brandklep. Deze in de brandscheiding plaatsen. De klep beugelen.</li> </ol>

Opmerkingen:	<ul style="list-style-type: none"> <li>- De overige doorvoeringen zijn reeds benoemd in gebrek 32.</li> <li>- De werkhoogte bedraagt circa 5,5 meter. Er dient rekening gehouden te worden met het opbouwen van een rolstijger.</li> <li>- Let op, de schacht is niet voorzien van een werkvloer. Deze zal tijdelijk door de aannemer dienen te worden vervaardigd.</li> </ul>

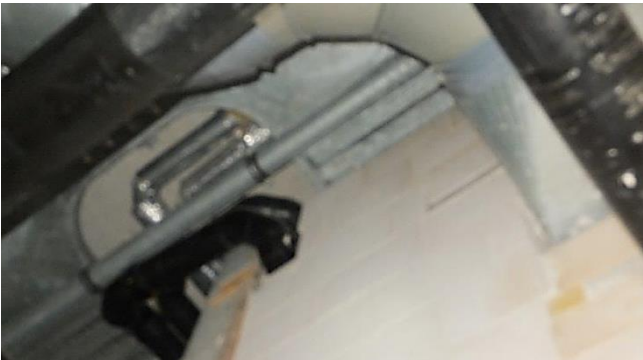
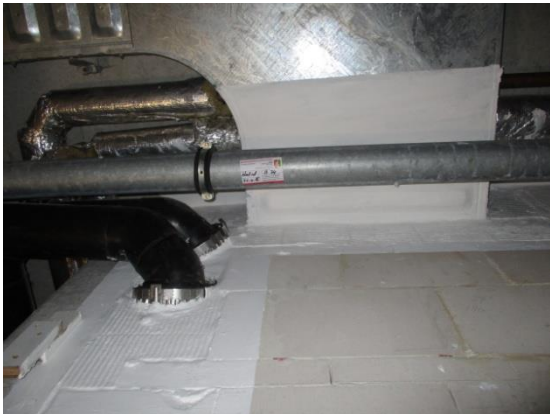
<b>Gebrek:</b> B34	
<b>Foto voor</b>	<b>Foto na</b>

<b>Algemene informatie</b>	
Tekeningnummer:	OP140305-TA-001 Blad 02
Bouwlaag:	Begane grond
Ruimte(nr):	Schacht
Eis:	30 min. WBDBO Enkelzijdige afwerking (i.v.m. schacht)
Gebrek:	<ol style="list-style-type: none"> <li>G-DO-2 De doorvoering (kabelgoot) die door de brandscheiding (wand) gaat, is niet brandpreventief afgewerkt.</li> <li>G-DO-3 De doorvoeringen (pvc) die door de brandscheiding (wand) gaan, zijn niet brandpreventief afgewerkt.</li> </ol>
Aantal:	1st. (DO-2) 2st. (DO-3)
Afmeting:	500x60mm (DO-2) Ø 110mm (DO-3)
Maatregel:	<ol style="list-style-type: none"> <li>H-DO-2 De doorvoering ≥ 200mm vanaf de brandscheiding brandpreventief afwerken met brandwerende coating.</li> <li>H-DO-3 De doorvoeringen van de wand voorzien van een brandmanchet ter plaatse van de brandscheiding.</li> </ol>
Opmerkingen:	<ul style="list-style-type: none"> <li>De werkhoogte bedraagt circa 5,5 meter. Er dient rekening gehouden te worden met het opbouwen van een rolstijger.</li> <li>Let op, de schacht is niet voorzien van een werkvloer. Deze zal tijdelijk door de aannemer dienen te worden vervaardigd.</li> </ul>

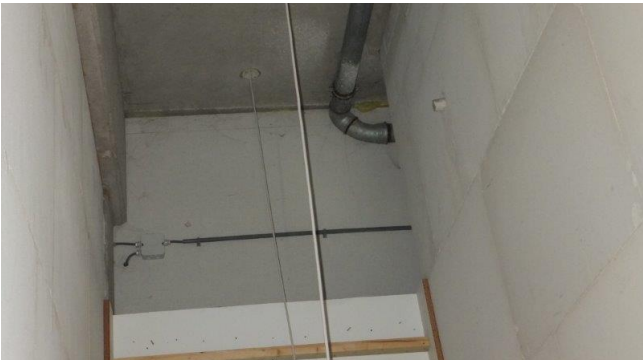
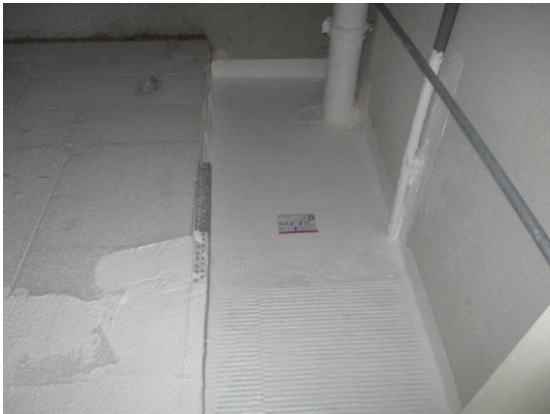
<b>Gebrek: B35</b>	
<b>Foto voor</b>	<b>Foto na</b>

<b>Algemene informatie</b>	
Tekeningnummer:	OP140305-TA-001 Blad 02
Bouwlaag:	Begane grond
Ruimte(nr):	Schacht
Eis:	30 min. WBDBO <span style="float: right;">Enkelzijdige afwerking</span>
Gebrek:	<ol style="list-style-type: none"> <li>G-DO-2 De doorvoering (staal) die door de brandscheiding (wand) gaat, is niet brandpreventief afgewerkt.</li> <li>G-KO-1 De houten beplating (rechts om de hoek, waardoor de stalen leiding voert) behaalt niet de gestelde WBDBO-eis.</li> </ol>
Aantal:	1st. (DO-2) 1st. (KO-1)
Afmeting:	Ø 90mm (DO-2) 450x2500mm (KO-1)
Maatregel:	<ol style="list-style-type: none"> <li>H-DO-2 De doorvoering ≥ 400mm vanaf de brandscheiding dubbel dik brandpreventief afwerken met brandwerende coating.</li> <li>H-KO-1 De houten beplating bekleden met brandwerende beplating. Deze geschroefd h.o.h. 250mm aanbrengen. Eventuele naden hierbij afdichten met brandwerende kit. De beplating dekkend schilderen conform productomschrijving.</li> </ol>

Opmerkingen:	- De werkhoogte bedraagt circa 5,5 meter. Er dient rekening gehouden te worden met het opbouwen van een rolstijger.

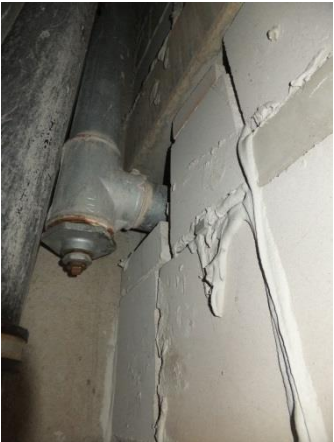
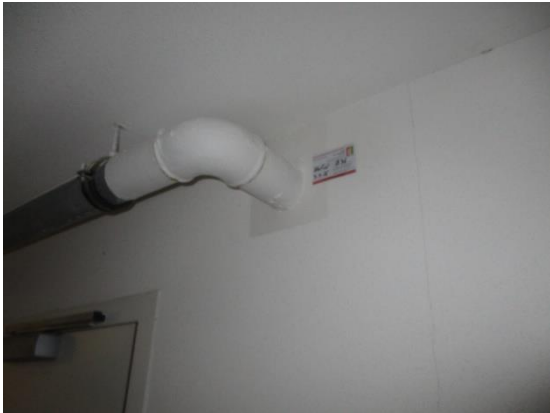
<b>Gebrek:</b> B36	
<b>Foto voor</b>	<b>Foto na</b>

<b>Algemene informatie</b>	
Tekeningnummer:	OP140305-TA-001 Blad 02
Bouwlaag:	Begane grond
Ruimte(nr):	Schacht achter lift
Eis:	60 min. WBDBO Enkelzijdige afwerking (i.v.m. schacht)
Gebrek:	1. G-DO-2 De doorvoering (staal) die door de brandscheiding (wand) gaat, is niet brandpreventief afgewerkt.
Aantal:	1st. (DO-2)
Afmeting:	Ø 90mm (DO-2)
Maatregel:	1. H-DO-2 Het gat opvullen met isolatie van harde persing (steenwol), dit overmaats en de doorvoering vanaf de brandscheiding ≥ 400 mm met brandwerende coating dubbeldik brandpreventief afwerken.
Opmerkingen:	<ul style="list-style-type: none"> <li>- De werkhoogte bedraagt circa 5,5 meter. Er dient rekening gehouden te worden met het opbouwen van een rolstijger.</li> <li>- Let op, de schacht is niet voorzien van een werkvloer. Deze zal tijdelijk door de aannemer dienen te worden vervaardigd.</li> </ul>

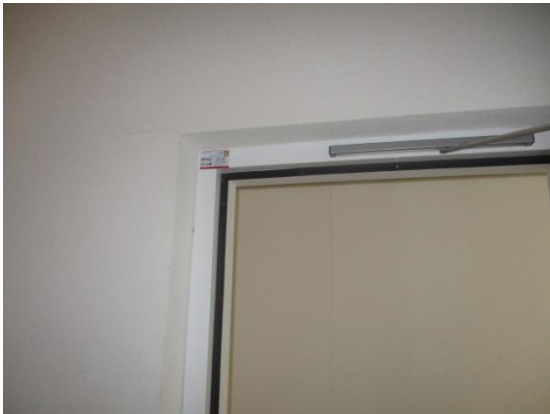
<b>Gebrek: B37</b>	
<b>Foto voor</b>	<b>Foto na</b>

<b>Algemene informatie</b>	
Tekeningnummer:	OP140305-TA-001 Blad 02
Bouwlaag:	Begane grond
Ruimte(nr):	Fietsenstalling
Eis:	60 min. WBDBO Tweezijdige afwerking
Gebrek:	1. G-OV-1 De brandwerende deur behaalt niet de gestelde WBDBO-eis.
Aantal:	2st.
Afmeting:	2.150x1000mm
Maatregel:	1. H-OV-1 De sponning voorzien van een bij brand opschuimende strip.
Opmerkingen:	- De deur komt twee maal voor op de begane grond van het gebouw. Zie tekening OP140305-TA-001 BLAD 002.
<b>Werkzaamheden uitgevoerd:</b>	
Datum:	01-04-2016
Naam:	BCA-Brandveilig
Stickernummer:	Zie Gebreknummer
Toegepaste materialen:	Zie productcertificaten
<b>Werkzaamheden gecontroleerd en goed bevonden:</b>	
Datum:	11-04-2016

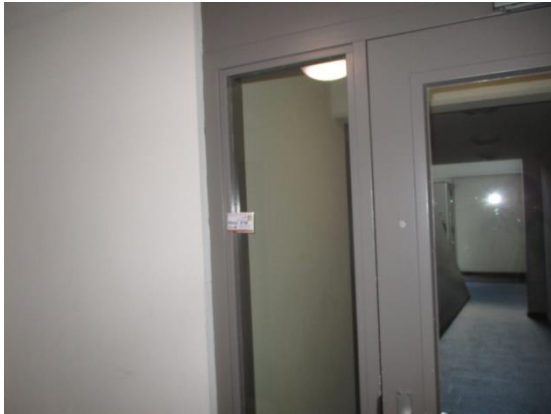
<b>Gebrek: B38</b>	
<b>Foto voor</b>	<b>Foto na</b>

<b>Algemene informatie</b>	
Tekeningnummer:	OP140305-TA-001 Blad 02
Bouwlaag:	Begane grond
Ruimte(nr):	Trappenhuis
Eis:	30 min. WBDBO <span style="float: right;">Tweezijdige afwerking</span>
Gebrek:	1. G-BE-6 De glaslatten in het zijlicht hebben de correcte afmetingen, echter zijn deze gespijkerd aangebracht. Hierdoor wordt niet voldaan aan de WBDBO-eis.
Aantal:	1st. (BE-6)
Afmeting:	5.000mm (BE-6)
Maatregel:	1. H-BE-6 Glaslatten in het zijlicht schroeven, h.o.h. 250mm.
Opmerkingen:	- Het glas is voldoende brandwerend om te voldoen aan de gestelde WBDBO-eis. - Foto is afkomstig van een andere locatie. Echter betreft het een soortgelijke uitvoering.

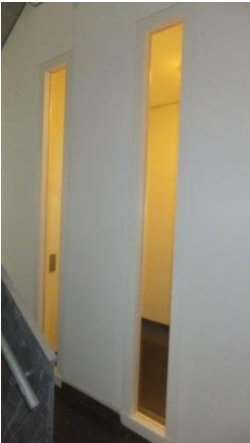
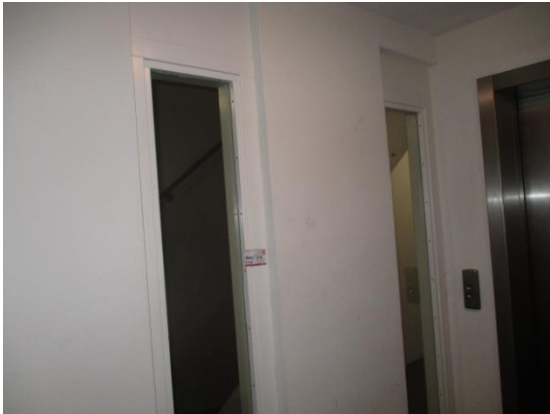
<b>Gebrek: B39</b>	
<b>Foto voor</b>	<b>Foto na</b>

<b>Algemene informatie</b>	
Tekeningnummer:	OP140305-TA-001 Blad 02
Bouwlaag:	Begane grond
Ruimte(nr):	Trappenhuis
Eis:	30 min. WBDBO Tweezijdige afwerking
Gebrek:	1. G-BE-6 De glaslatten hebben de correcte afmetingen, echter zijn deze gespijkerd aangebracht. Hierdoor wordt niet voldaan aan de WBDBO-eis.
Aantal:	2st. (BE-6)
Afmeting:	6.500mm (BE-6)
Maatregel:	1. H-BE-6 Glaslatten schroeven, h.o.h. 250mm.
Opmerkingen:	- Het glas is voldoende brandwerend om te voldoen aan de gestelde WBDBO-eis. - Foto is afkomstig van een andere locatie. Echter betreft het een soortgelijke uitvoering.

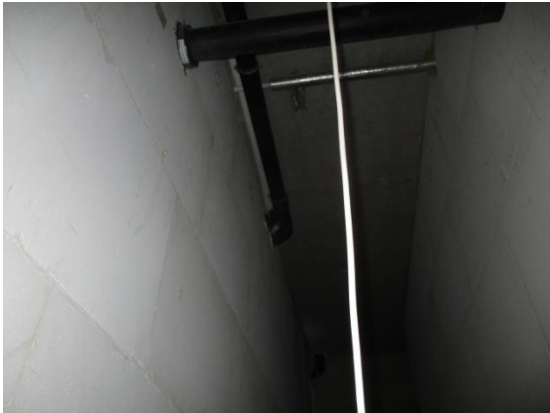
<b>Gebrek: B40</b>	
<b>Foto voor</b>	<b>Foto na</b>

<b>Algemene informatie</b>	
Tekeningnummer:	OP140305-TA-001 Blad 02
Bouwlaag:	Begane grond
Ruimte(nr):	Fietsen stalling
Eis:	60 min. WBDBO
Gebrek:	1. G-DO-3 Tweezijdige afwerking De doorvoeringen (pvc) die door de brandscheiding (wand) gaan, zijn niet voorzien van een brandwerende voorziening.
Aantal:	2st.
Afmeting:	Ø 110mm
Maatregel:	1. H-DO-3 De sparing in de wand opvullen met isolatie van harde persing (steenwol) en vervolgens aan beide zijden overmaats voorzien van brandwerende coating. Daarna de doorvoeringen tweezijdig van de wand voorzien van een brandmanchet ter plaatse van de brandscheiding.
Opmerkingen:	- De werkhoogte bedraagt circa 5,5 meter. Er dient rekening gehouden te worden met het opbouwen van een rolstijger.

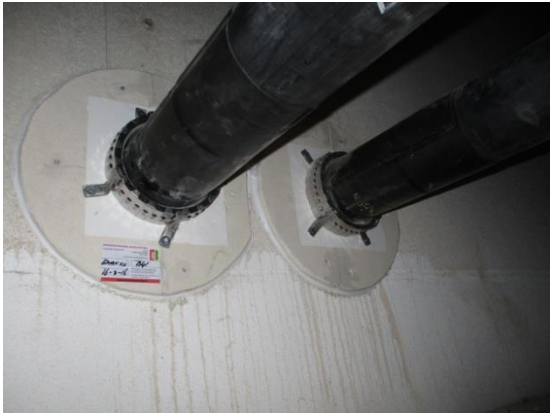
<b>Gebrek: B41</b>	
<b>Foto voor</b>	<b>Foto na</b>

<b>Algemene informatie</b>	
Tekeningnummer:	OP140305-TA-001 Blad 02
Bouwlaag:	Begane grond
Ruimte(nr):	Fietsen stalling
Eis:	60 min. WBDBO
Gebrek:	<p style="text-align: right;">Enkelzijdige afwerking (i.v.m. schacht)</p> <ol style="list-style-type: none"> <li>1. G-DO-2 De doorvoering (kabelgoot) die door de brandscheiding (wand) gaat, is niet voorzien van een brandwerende voorziening.</li> <li>2. G-DO-2 De doorvoering (pvc) die door de brandscheiding (wand) gaat, is niet voorzien van een brandwerende voorziening.</li> <li>3. G-MV-2 Het luchtbehandelingskanaal die door de brandscheiding (wand) gaat, is niet voorzien van een brandpreventieve maatregel.</li> </ol>
Aantal:	1st. (DO-2) 1st. (DO-3) 1st. (MV-2)
Afmeting:	500x60mm (DO-2) Ø 110mm (DO-3) 400x950mm (MV-2)

Gebrek: Vervolg B41		
Maatregel:	1. H-DO-3	De sparing in de wand opvullen met isolatie van harde persing (steenwol) en vervolgens aan beide zijden overmaats voorzien van brandwerende coating. Daarna de doorvoeringen voorzien van een brandmanchet ter plaatse van de brandscheiding.
	2. H-DO-3	De doorvoeringen voorzien van een brandmanchet ter plaatse van de brandscheiding.
	3. H-MV-2	Het luchtbehandelingskanaal voorzien van een brandklep. Deze in de brandscheiding plaatsen. De klep beugelen.
Opmerkingen:	-	De werkzaamheden bevinden zich deels in een schacht. Deze schacht is niet voorzien van een vloer. Er dient een tijdelijke werkvloer aangebracht te worden.

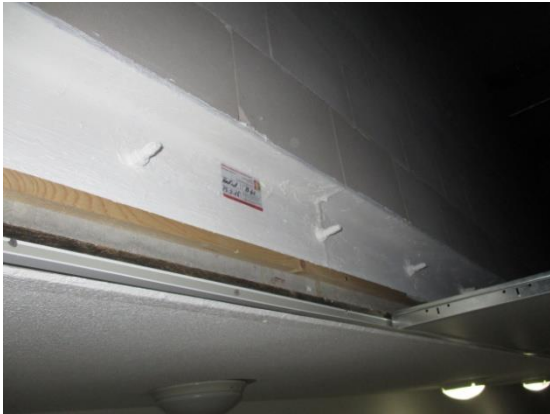
<b>Gebrek: B42</b>	
<b>Foto voor</b>	<b>Foto na</b>

<b>Algemene informatie</b>	
Tekeningnummer:	OP140305-TA-001 Blad 02
Bouwlaag:	Begane grond
Ruimte(nr):	Fietsen stalling
Eis:	60 min. WBDBO Tweezijdige afwerking
Gebrek:	1. G-TR-1 De staalconstructie op de brandscheiding (wand) is niet brandwerend bekleed.
Aantal:	1st. (TR-1)
Afmeting:	7.000mm x 150mm (TR-1)
Maatregel:	1. H-TR-1 Staalconstructie volledig behandelen met brandwerende coating.
Opmerkingen:	- Voor het uitvoeren van de werkzaamheden moeten plafondplaten verwijderd worden. Na uitvoeren van de werkzaamheden moeten de plafondplaten worden teruggeplaatst.
