**VvE Joris Ivensplein  
W.C. IJburg - Amsterdam  
Logboek brandveiligheid**

<b>Project</b>	<b>: VvE Joris Ivensplein – W.C. IJburg</b>
<b>Opdrachtgever</b>	<b>: Bestuur VvE Joris Ivensplein</b>
<b>Referentie</b>	<b>: OP140305-RP-003</b>
<b>Versie</b>	<b>: 2.0</b>
<b>Datum</b>	<b>: 08-06-2016</b>
<b>Status</b>	<b>: Definitief</b>

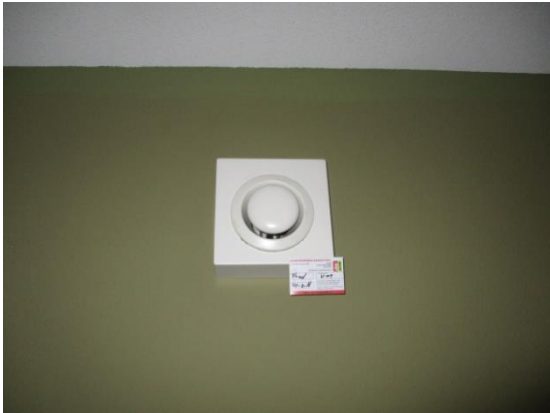
<b>Gebrek:</b> B43	
<b>Foto voor</b>	<b>Foto na</b>

<b>Algemene informatie</b>	
Tekeningnummer:	OP140305-TA-001 Blad 02
Bouwlaag:	Begane grond
Ruimte(nr):	Trappenhuis
Eis:	30 min. WBDBO Tweezijdige afwerking
Gebrek:	1. G-MV-1 Het luchtbehandelingskanaal met ventilatieventiel in de brandscheiding (wand), is niet voorzien van een brandpreventieve maatregel.
Aantal:	1st. (MV-2)
Afmeting:	Ø 100mm (MV-2)
Maatregel:	1. H-MV-1 Het luchtbehandelingskanaal voorzien van een vlinderklep. Deze in de brandscheiding plaatsen.
Opmerkingen:	- Voor de foto is het ventilatieventiel verwijderd. - De doorvoering is afgedicht met een plastieken deksel.

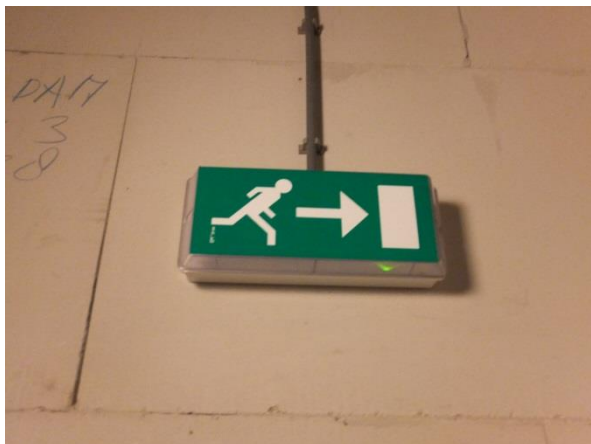
Gebrek: ORG B02

Tekeningnummer:	OP140305-TA-001 Blad 02	
Bouwlaag:	Begane grond	
Ruimte(nr):	Algemeen	
Minuten:	N.v.t.	
Gebrek:	1. G-OV-1	De verlichting van de transparante vluchtwegaanduiding brandt niet.
Aantal:	1 st.	
Afmeting:	N.v.t.	
Maatregel:	1. G-OV-1	De verlichting van het armatuur dient nagekeken te worden. De lichtbron dient vervangen te worden, indien dit het probleem niet verhelpt dient het gehele armatuur vervangen te worden.
Opmerkingen:	-

Zal door de gebouweigenaar / beheerder worden verholpen.

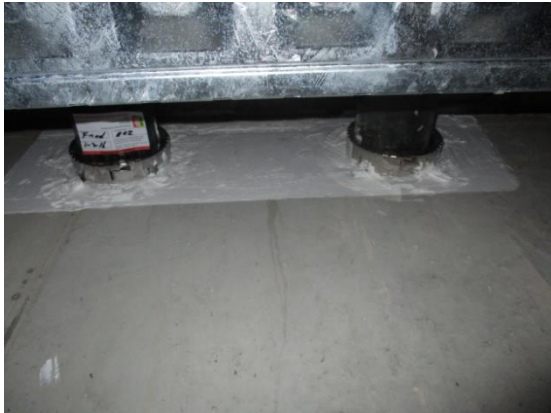
<b>Gebrek:</b> E02	
<b>Foto voor</b>	<b>Foto na</b>

<b>Algemene informatie</b>	
Tekeningnummer:	OP140305-TA-001 Blad 03
Bouwlaag:	Entresol
Ruimte(nr):	Trappenhuis
Eis:	30 min. WBDBO
Gebrek:	1. G-DO-2 De doorvoeringen (PE) die door de brandscheiding (wand) gaan, zijn niet brandpreventief afgewerkt.
Aantal:	2st. (DO-2)
Afmeting:	Ø 160mm (DO-2) (incl. isolatie)
Maatregel:	1. H-DO-2 Volgens tekst op de doorvoeringen gaat het om ISOVER isolatiemateriaal van harde persing. Sparing in de wand rondom de doorvoeringen opvullen met isolatie van harde persing en deze overmaats afwerken met brandwerende coating. Vervolgens de doorvoeringen voorzien van een brandmanchet.
Opmerkingen:	- Let op, er is toegang benodigd tot de persoonlijke opslagbergingen van de bewoners.

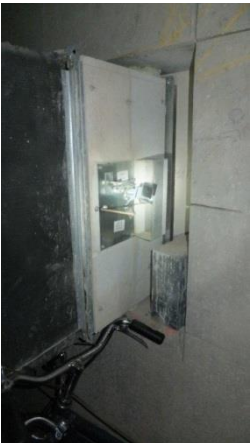
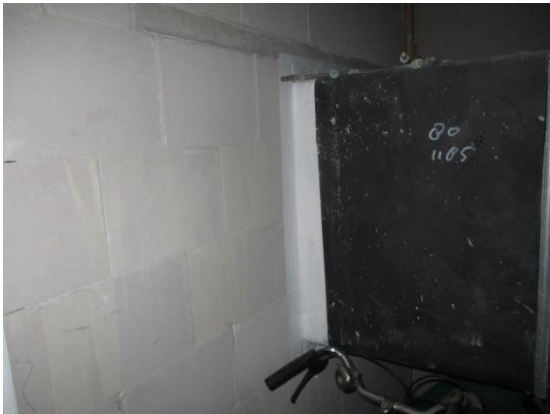
<b>Gebrek: E04</b>	
<b>Foto voor</b>	<b>Foto na</b>

<b>Algemene informatie</b>	
Tekeningnummer:	OP140305-TA-001 Blad 03
Bouwlaag:	Entresol
Ruimte(nr):	Trappenhuis
Eis:	60 min. WBDBO
Gebrek:	1. G-MV-3 Tweezijdige afwerking Het luchtbehandelingskanaal die door de brandscheiding (wand) gaat, is voorzien van een brandpreventieve voorziening, echter is deze niet conform voorschriften fabrikant geplaatst.
Aantal:	1st. (MV-3)
Afmeting:	700x700mm (MV-3)
Maatregel:	1. H-MV-3 Luchtbehandelingskanaal over het gehele kanaalgedeelte tussen de wand en de brandklep voorzien van steenwolisolatieschalen (dikte 40mm, dichtheid 90kg/m <sup>3</sup> ). Steenwolisolatieschalen in het geheel en wand $\geq 100$ mm om de doorvoeringen voorzien van brandwerende coating. De brandklep dient te worden gebeugeld.
Opmerkingen:	- De werkhoogte aan de andere zijde van de wand bedraagt meer dan 5,5 meter. Er dient rekening gehouden te worden met het opbouwen van een rolstijger.

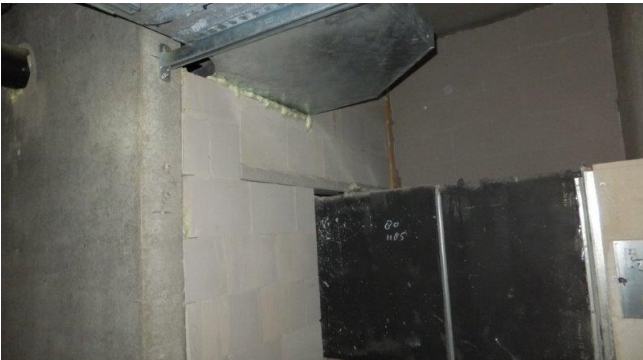
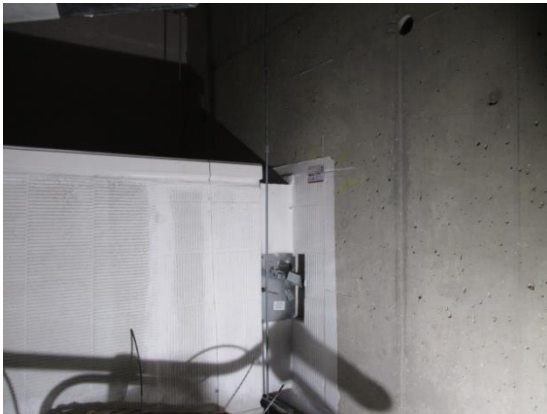
<b>Gebrek:</b> E05	
<b>Foto voor</b>	<b>Foto na</b>

<b>Algemene informatie</b>	
Tekeningnummer:	OP140305-TA-001 Blad 03
Bouwlaag:	Entresol
Ruimte(nr):	Trappenhuis
Eis:	60 min. WBDBO
Gebrek:	<p>Enkelzijdige afwerking (buitenzijde schacht)</p> <ol style="list-style-type: none"> <li>G-MV-2 Het luchtbehandelingskanaal die door de brandscheiding (wand) gaat, is niet voorzien van een brandpreventieve maatregel.</li> <li>G-DO-2 De doorvoering (kabelgoot) die door de brandscheiding (wand) gaat, is niet brandpreventief afgewerkt.</li> </ol>
Aantal:	1st. (MV-2) 1st. (DO-2)
Afmeting:	700x700mm (MV-2) 500x60mm (DO-2)
Maatregel:	<ol style="list-style-type: none"> <li>H-MV-2 Het luchtbehandelingskanaal voorzien van een brandklep. Deze in de brandscheiding plaatsen. De klep beugelen.</li> <li>H-DO-2 De doorvoering <math>\geq 200</math>mm vanaf de brandscheiding tweezijdig brandpreventief afwerken met brandwerende coating.</li> </ol>

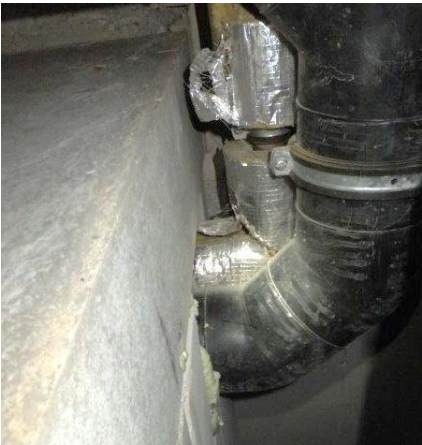
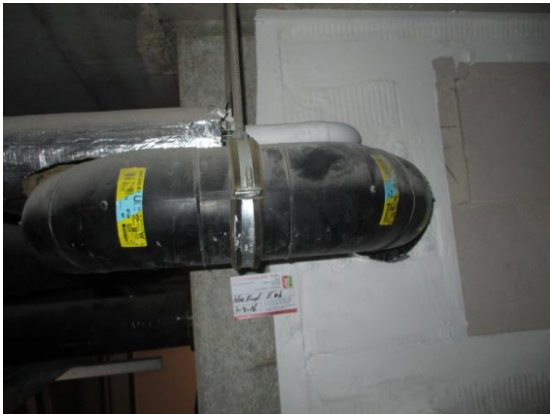
<b>Gebrek:</b> E06	
<b>Foto voor</b>	<b>Foto na</b>

<b>Algemene informatie</b>	
Tekeningnummer:	OP140305-TA-001 Blad 03
Bouwlaag:	Entresol
Ruimte(nr):	Trappenhuis
Eis:	60 min. WBDBO
Gebrek:	<p>Enkelzijdige afwerking (buitenzijde schacht)</p> <p>1. G-CV-1 De doorvoering (cv) die door de brandscheiding (wand) gaat, is niet brandpreventief afgewerkt.</p> <p>2. G-DO-3 De doorvoering (pvc) die door de brandscheiding (wand) gaat, is niet brandpreventief afgewerkt.</p>
Aantal:	1st. (CV-1) 1st. (DO-3)
Afmeting:	Ø 32mm (MV-2) Ø 125mm (DO-3)
Maatregel:	<p>1. H-CV-1 De isolatie om de cv-leidingen demonteren, gaten opvullen met isolatie van harde persing (steenwol), dit overmaats en de cv-leidingen ≥ 200mm vanaf de brandscheiding tweezijdig brandpreventief afwerken met brandwerende coating en vervolgens de isolatie terugplaatsen om de leidingen.</p> <p>2. H-DO-3 De doorvoering aan beide zijden van de wand voorzien van een brandmanchet ter plaatse van de brandscheiding.</p>

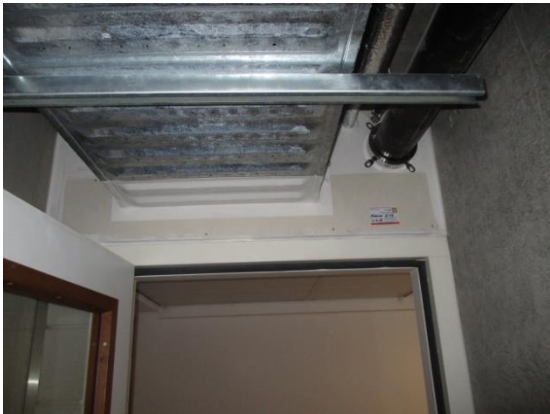
<b>Gebrek: E07</b>	
<b>Foto voor</b>	<b>Foto na</b>

<b>Algemene informatie</b>	
Tekeningnummer:	OP140305-TA-001 Blad 03
Bouwlaag:	Entresol
Ruimte(nr):	Trappenhuis
Eis:	30 min. WBDBO Tweezijdige afwerking
Gebrek:	<ol style="list-style-type: none"> <li>1. G-CV-1 De doorvoering (cv) die door de brandscheiding (wand) gaat, is niet brandpreventief afgewerkt.</li> <li>2. G-DO-2 De doorvoering (kabelgoot) die door de brandscheiding (wand) gaat, is niet brandpreventief afgewerkt.</li> <li>3. G-DO-2 De doorvoeringen (PE) die door de brandscheiding (wand) gaan, zijn niet brandpreventief afgewerkt.</li> <li>4. G-DO-3 De doorvoering (pvc) die door de brandscheiding (wand) gaat, is niet brandpreventief afgewerkt.</li> <li>5. G-KO-1 De naden rondom het brandwerende paneel zijn niet brandpreventief afgewerkt.</li> </ol>
Aantal:	1st. (CV-1) 1st. (DO-2, kabelgoot) 2st. (DO-2, PE) 1st. (DO-3) 1st. (KO-1)

Afmeting:	Ø 32mm (MV-2) 500x60mm (DO-2, kabelgoot) Ø 160mm (DO-2, PE) (incl. isolatie) Ø 125mm (DO-3) 3.500mm (KO-1)

Gebrek: Vervolg E07		
Maatregel:	1. H-CV-1 2. H-DO-2 3. H-DO-2 4. H-DO-3 5. H-KO-1	<p>De isolatie om de cv-leidingen demonteren, gaten opvullen met isolatie van harde persing (steenwol), dit overmaats en de cv-leidingen <math>\geq 200</math>mm vanaf de brandscheiding tweezijdig brandpreventief afwerken met brandwerende coating en vervolgens de isolatie terugplaatsen om de leidingen.</p> <p>De kabelgoot <math>\geq 200</math>mm vanaf de brandscheiding tweezijdig brandpreventief afwerken met brandwerende coating.</p> <p>Volgens tekst op de doorvoeringen gaat het om ISOVER isolatiemateriaal van harde persing. Sparing in de wand rondom de doorvoeringen opvullen met isolatie van harde persing en deze overmaats afwerken met brandwerende coating. Vervolgens de doorvoeringen aan beide zijden voorzien van een brandmanchet.</p> <p>De doorvoering aan beide zijden van de wand voorzien van een brandmanchet ter plaatse van de brandscheiding.</p> <p>De naden van het brandwerende paneel dienen te worden afgewerkt met brandwerende kit. Deze aan beide zijden van het kozijn aanbrengen.</p>

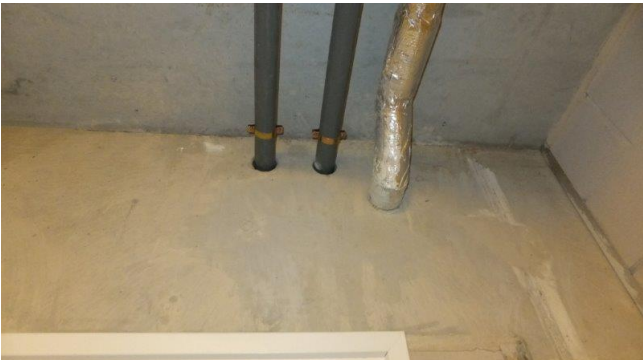
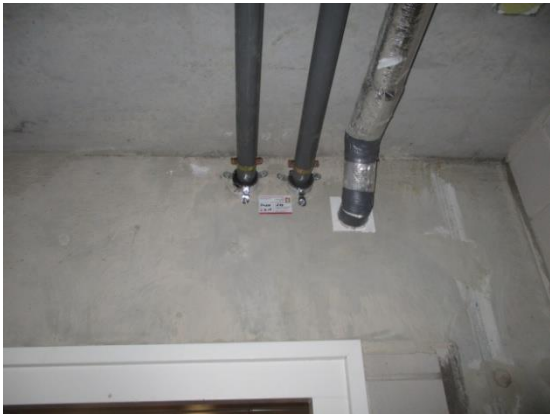
<b>Gebrek:</b> E09	
<b>Foto voor</b>	<b>Foto na</b>

<b>Algemene informatie</b>	
Tekeningnummer:	OP140305-TA-001 Blad 03
Bouwlaag:	Entresol
Ruimte(nr):	Berging
Eis:	60 min. WBDBO
Gebrek:	<p style="text-align: right;">Tweezijdige afwerking</p> <ol style="list-style-type: none"> <li>G-DO-3 De doorvoeringen (pvc) die door de brandscheiding (wand) gaan, zijn niet brandpreventief afgewerkt.</li> <li>G-CV-1 De doorvoering (cv) die door de brandscheiding (wand) gaat, is niet brandpreventief afgewerkt.</li> </ol>
Aantal:	2st. (DO-3) 1st. (CV-1)
Afmeting:	Ø 40mm (DO-3) Ø 32mm (CV-1)
Maatregel:	<ol style="list-style-type: none"> <li>H-DO-3 De doorvoeringen tweezijdig van de wand voorzien van een brandmanchet ter plaatse van de brandscheiding.</li> <li>H-CV-1 De isolatie om de cv-leidingen demonteren, gaten opvullen met isolatie van harde persing (steenwol), dit overmaats en de cv-leidingen ≥ 200mm vanaf de brandscheiding tweezijdig brandpreventief afwerken met brandwerende coating en vervolgens de isolatie terugplaatsen om de leidingen.</li> </ol>

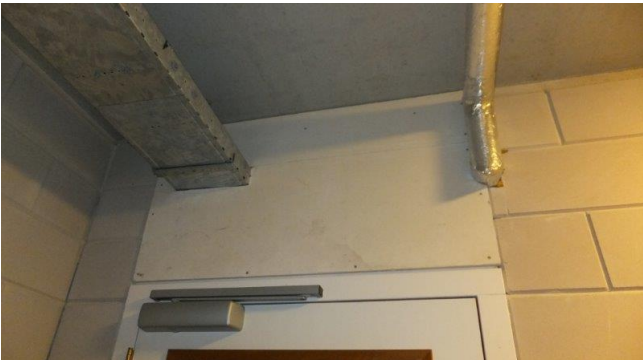
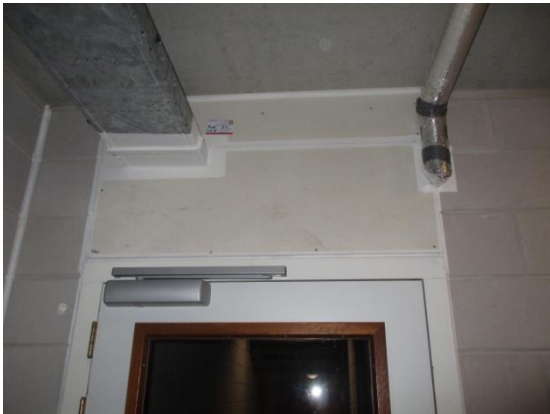
<b>Gebrek:</b> E11	
<b>Foto voor</b>	<b>Foto na</b>

<b>Algemene informatie</b>	
Tekeningnummer:	OP140305-TA-001 Blad 03
Bouwlaag:	Entresol
Ruimte(nr):	Berging
Eis:	60 min. WBDBO
Gebrek:	<p>Tweezijdige afwerking</p> <ol style="list-style-type: none"> <li>G-BP-2 De naden rondom het brandwerende boven paneel zijn niet afgewerkt. Hierdoor wordt de gestelde WBDBO-eis niet behaald.</li> <li>G-DO-2 De doorvoering (kabelgoot) die door de brandscheiding (wand) gaat, is niet brandpreventief afgewerkt.</li> <li>G-CV-1 De doorvoering (cv) die door de brandscheiding (wand) gaat, is niet brandpreventief afgewerkt.</li> </ol>
Aantal:	1st. van elk
Afmeting:	4.000. (BP-2) 270x60mm (DO-2) Ø 32mm (CV-1)
Maatregel:	<ol style="list-style-type: none"> <li>H-BP-2a De naden dienen te worden afgewerkt met brandwerende kit aan beide zijden van de pui-constructie.</li> <li>H-DO-2 De doorvoering ≥ 200mm vanaf de brandscheiding tweezijdig brandpreventief afwerken met brandwerende coating.</li> <li>H-CV-1 De isolatie om de cv-leidingen demonteren, gaten opvullen met isolatie van harde persing (steenwol), dit overmaats en de cv-leidingen ≥ 200mm vanaf de brandscheiding tweezijdig brandpreventief afwerken met brandwerende coating en vervolgens de isolatie terugplaatsen om de leidingen.</li> </ol>

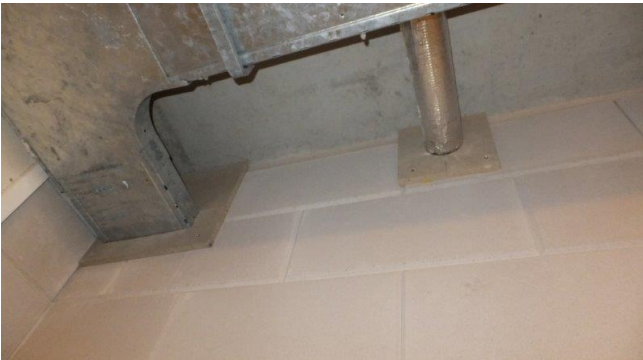
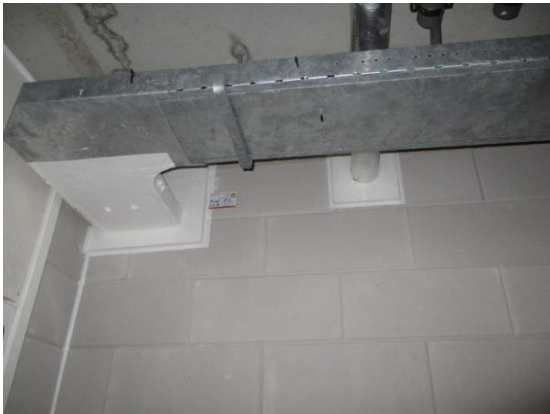
<b>Gebrek: E12</b>	
<b>Foto voor</b>	<b>Foto na</b>

<b>Algemene informatie</b>	
Tekeningnummer:	OP140305-TA-001 Blad 03
Bouwlaag:	Entresol
Ruimte(nr):	Berging
Eis:	60 min. WBDBO
Gebrek:	<p style="text-align: right;">Tweezijdige afwerking</p> <ol style="list-style-type: none"> <li>G-DO-2 De doorvoering (kabelgoot) die door de brandscheiding (wand) gaat, is niet brandpreventief afgewerkt.</li> <li>G-CV-1 De doorvoering (cv) die door de brandscheiding (wand) gaat, is niet brandpreventief afgewerkt.</li> </ol>
Aantal:	1st. (DO-2) 1st. (CV-1)
Afmeting:	270x60mm (DO-2) Ø 32mm (CV-1)
Maatregel:	<ol style="list-style-type: none"> <li>H-DO-2 De doorvoering ≥ 200mm vanaf de brandscheiding tweezijdig brandpreventief afwerken met brandwerende coating.</li> <li>H-CV-1 De isolatie om de cv-leidingen demonteren, gaten opvullen met isolatie van harde persing (steenwol), dit overmaats en de cv-leidingen ≥ 200mm vanaf de brandscheiding tweezijdig brandpreventief afwerken met brandwerende coating en vervolgens de isolatie terugplaatsen om de leidingen.</li> </ol>

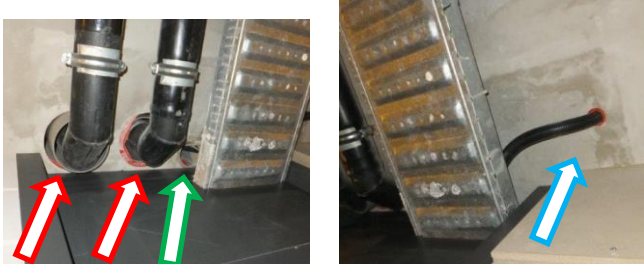
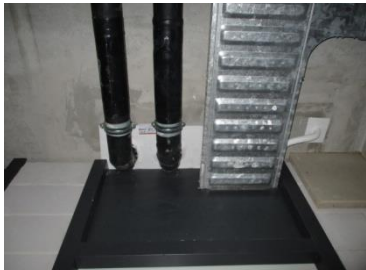
<b>Gebrek: E13</b>	
<b>Foto voor</b>	<b>Foto na</b>

<b>Algemene informatie</b>	
Tekeningnummer:	OP140305-TA-001 Blad 03
Bouwlaag:	Entresol
Ruimte(nr):	Berging
Eis:	60 min. WBDDBO
Gebrek:	<p>Tweezijdige afwerking</p> <ol style="list-style-type: none"> <li>G-DO-2 De doorvoering (elektra, blauwe pijl) die door de brandscheiding (bouwkundige plafond) gaat, is niet brandpreventief afgewerkt.</li> <li>G-DO-2 De doorvoeringen (PE) die door de brandscheiding (bouwkundig plafond) gaan, zijn niet brandpreventief afgewerkt.</li> <li>G-DO-2 De sparing welke zich in de brandscheiding (bouwkundig plafond) bevindt, is niet brandpreventief afgewerkt.</li> </ol>
Aantal:	<p>1st. x 4 woningen = 4st. (DO-2, elektra)          2st. x 4 woningen = 8st. (DO-2, PE)          1st. x 4 woningen = 4st. (DO-2, sparing)</p>
Afmeting:	<p>Ø 30mm (DO-2, elektra)          Ø 160mm (DO-2, PE) (incl. isolatie)          Ø 200mm (DO-2, sparing)</p>

Maatregel:	<ol style="list-style-type: none"> <li>H-DO-2 De doorvoering ≥ 200mm vanaf de brandscheiding aan de onderzijde van het bouwkundig plafond brandpreventief afwerken met brandwerende coating.</li> <li>H-DO-2 Volgens tekst op de doorvoeringen gaat het om ISOVER isolatiemateriaal van harde persing. Sparing in de wand rondom de doorvoeringen opvullen met isolatie van harde persing en deze overmaats afwerken met brandwerende coating. Vervolgens de doorvoeringen aan de onderzijde van het bouwkundig plafond voorzien van een brandmanchet.</li> <li>H-DO-2 De sparing opvullen met isolatie van harde persing (steenwol). Deze vervolgens aan de onderzijde van het bouwkundig plafond overmaats afwerken met brandwerende coating.</li> </ol>
Opmerkingen:	- Er bevinden zich 4 woningen in totaal boven de bergingen op de Entresol verdieping. De doorvoeringen komen uit de meterkasten van de woningen vandaan. Enkele van deze doorvoeringen komen uit in de persoonlijke bergingen van bewoners. Hiervoor dient afzonderlijk toegang toe te worden aangevraagd aan de desbetreffende eigenaar.

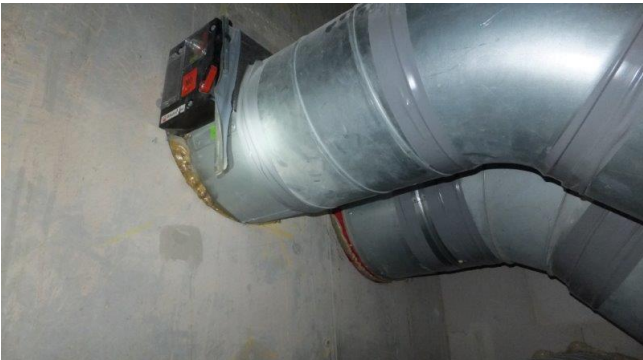
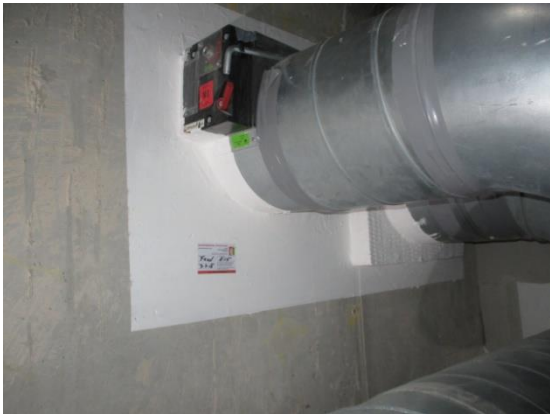
<b>Gebrek: E15</b>	
<b>Foto voor</b>	<b>Foto na</b>

<b>Algemene informatie</b>	
Tekeningnummer:	OP140305-TA-001 Blad 03
Bouwlaag:	Entresol
Ruimte(nr):	Vluchtgang
Eis:	60 min. WBDBO
Gebrek:	1. G-MV-3 Tweezijdige afwerking Het luchtbehandelingskanalen die door de brandscheiding (wand) gaan, zijn voorzien van een brandpreventieve voorziening, echter zijn deze niet conform voorschriften fabrikant geplaatst.
Aantal:	2st. (MV-3)
Afmeting:	Ø 300mm (MV-3)
Maatregel:	1. H-MV-3 Het PUR-schuim rondom de brandkleppen verwijderen en vervolgens de luchtbehandelingskanalen over het gehele kanaalgedeelte tussen de wand en de brandklep voorzien van steenwolisolatieschalen (dikte 40mm, dichtheid 90kg/m <sup>3</sup> ). Steenwolisolatieschalen in het geheel en wand ≥ 100mm om de doorvoeringen voorzien van brandwerende coating. De Luchtbehandelingskanalen beugelen.
Opmerkingen:	-

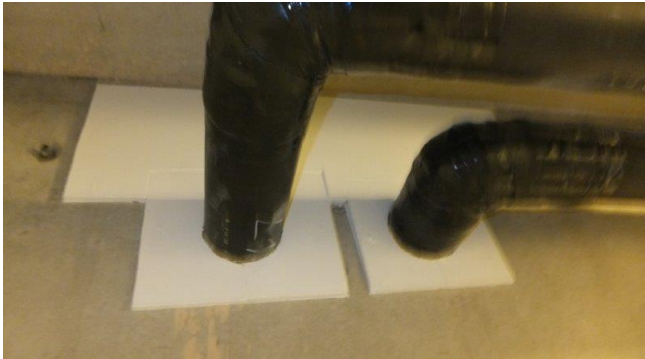
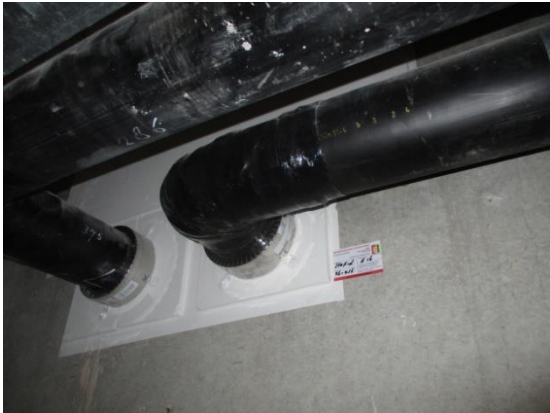
<b>Gebrek:</b> E16	
<b>Foto voor</b>	<b>Foto na</b>

<b>Algemene informatie</b>	
Tekeningnummer:	OP140305-TA-001 Blad 03
Bouwlaag:	Entresol
Ruimte(nr):	Berging
Eis:	60 min. WBDBO
Gebrek:	1. G-DO-2 De doorvoeringen (PE) die door de brandscheiding (wand) gaan, zijn niet brandpreventief afgewerkt. Enkelzijdige afwerking (buitenzijde schacht)
Aantal:	2st. (DO-2)
Afmeting:	Ø 160mm (DO-2) (incl. isolatie)
Maatregel:	1. H-DO-2 Volgens tekst op de doorvoeringen gaat het om ISOVER isolatiemateriaal van harde persing. Sparing in de wand rondom de doorvoeringen opvullen met isolatie van harde persing en deze overmaats afwerken met brandwerende coating. Vervolgens de doorvoeringen voorzien van een brandmanchet.
Opmerkingen:	- Let op, de schacht is niet voorzien van een werkvloer. Deze zal tijdelijk door de aannemer dienen te worden vervaardigd.

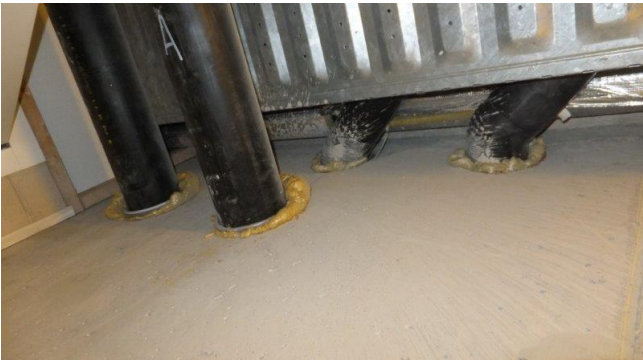
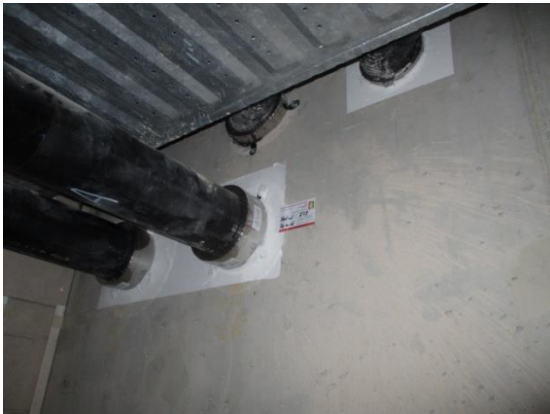
<b>Gebrek: E17</b>	
<b>Foto voor</b>	<b>Foto na</b>

<b>Algemene informatie</b>	
Tekeningnummer:	OP140305-TA-001 Blad 03
Bouwlaag:	Entresol
Ruimte(nr):	Berging
Eis:	60 min. WBDBO
Gebrek:	<p style="text-align: right;">Tweezijdige afwerking</p> <ol style="list-style-type: none"> <li>G-DO-2 De doorvoeringen (PE) die door de brandscheiding (wand) gaan, zijn niet brandpreventief afgewerkt.</li> <li>G-DO-3 De doorvoeringen (PVC) die door de brandscheiding (wand) gaan, zijn niet brandpreventief afgewerkt.</li> </ol>
Aantal:	2st. (DO-2) 2st. (DO-3)
Afmeting:	Ø 160mm (DO-2) (incl. isolatie) Ø 110mm (DO-3)
Maatregel:	<ol style="list-style-type: none"> <li>H-DO-2 Volgens tekst op de doorvoeringen gaat het om ISOVER isolatiemateriaal van harde persing. Sparing in de wand rondom de doorvoeringen opvullen met isolatie van harde persing en deze overmaats afwerken met brandwerende coating. Vervolgens de doorvoeringen aan beide zijden van de wand voorzien van een brandmanchet.</li> <li>H-DO-3 De doorvoeringen tweezijdig van de wand voorzien van een brandmanchet ter plaatse van de brandscheiding.</li> </ol>

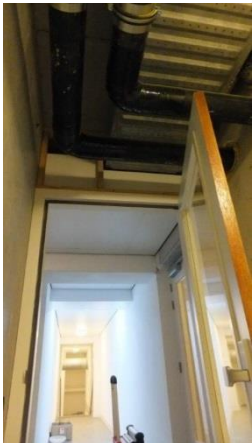
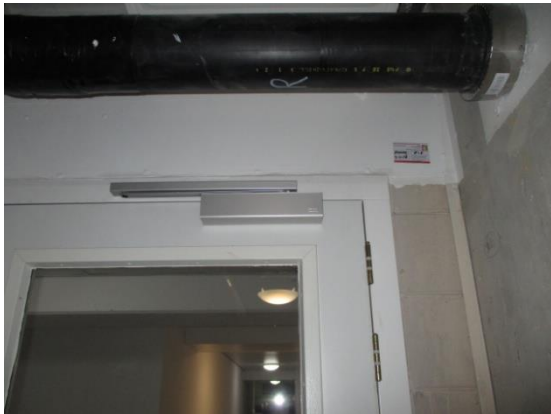
<b>Gebrek: E18</b>	
<b>Foto voor</b>	<b>Foto na</b>

<b>Algemene informatie</b>	
Tekeningnummer:	OP140305-TA-001 Blad 03
Bouwlaag:	Entresol
Ruimte(nr):	Berging
Eis:	60 min. WBDBO Tweezijdige afwerking
Gebrek:	<ol style="list-style-type: none"> <li>G-DO-2 De doorvoering (kabelgoot) die door de brandscheiding (wand) gaat, is niet brandpreventief afgewerkt.</li> <li>G-KO-1 Het bovenlicht in het kozijn bevat een multiplex beplating. Deze behaalt niet de gestelde WBDBO-eis.</li> <li>G-DE-7 De deur is niet zelfsluitend uitgevoerd.</li> </ol>
Aantal:	1st. van elk
Afmeting:	500x60mm (DO-2) 1200x600mm (KO-1) N.v.t. (DE-7)
Maatregel:	<ol style="list-style-type: none"> <li>H-DO-2 De doorvoering <math>\geq 200</math>mm vanaf de brandscheiding tweezijdig brandpreventief afwerken met brandwerende coating.</li> <li>H-KO-1 Aan beide zijden van het kozijn het bovenlicht dichtzetten met brandwerende beplating (fireboard). Deze geschroefd h.o.h. 250mm aanbrengen en eventuele naden afdichten met brandwerende kit.</li> <li>H-DE-7 De deur voorzien van een deurdranger.</li> </ol>

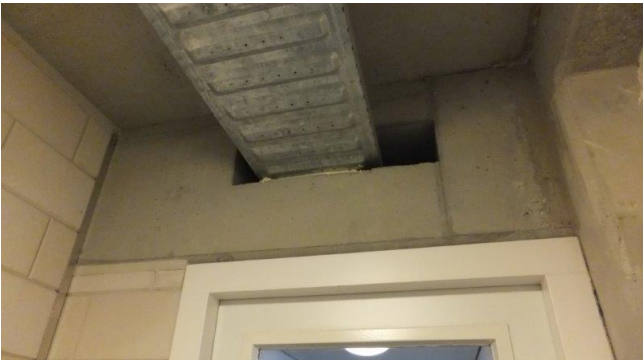
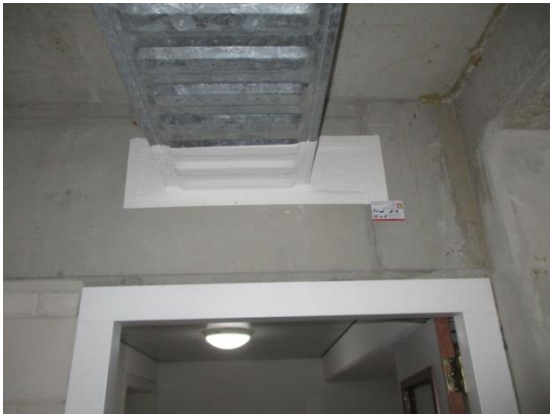
<b>Gebrek: E19</b>	
<b>Foto voor</b>	<b>Foto na</b>

<b>Algemene informatie</b>	
Tekeningnummer:	OP140305-TA-001 Blad 03
Bouwlaag:	Entresol
Ruimte(nr):	Berging
Eis:	60 min. WBDBO Tweezijdige afwerking
Gebrek:	1. G-DO-2 De doorvoering (kabelgoot) die door de brandscheiding (wand) gaat, is niet brandpreventief afgewerkt.
Aantal:	1st. (DO-2)
Afmeting:	500x60mm (DO-2) 1.000x100mm (sparing)
Maatregel:	1. H-DO-2 De sparing afdichten met isolatie van harde persing en deze en de doorvoering $\geq 200$ mm vanaf de brandscheiding tweezijdig brandpreventief afwerken met brandwerende coating.
Opmerkingen:	-
<b>Werkzaamheden uitgevoerd:</b>	
Datum:	08-03-2016
Naam:	BCA-Brandveilig
Stickernummer:	Zie Gebreknnummer
Toegepaste materialen:	Zie productcertificaten
<b>Werkzaamheden gecontroleerd en goed bevonden:</b>	
Datum:	11-04-2016

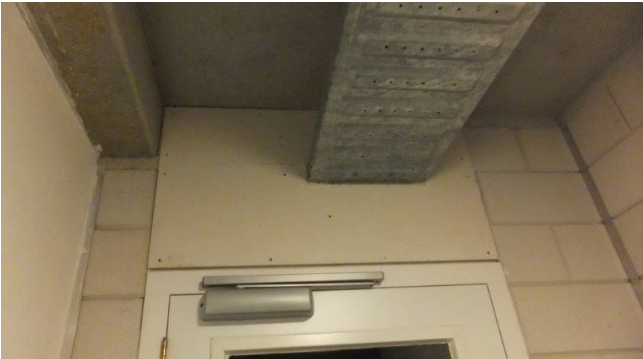
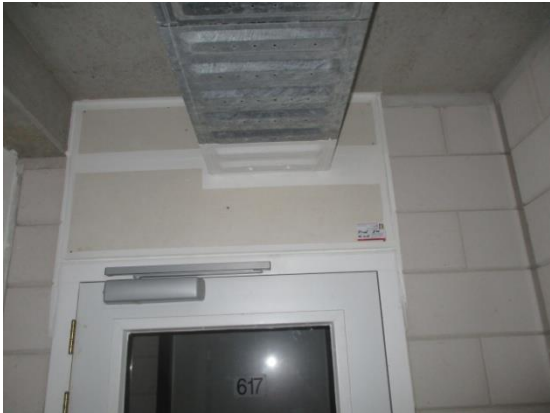
<b>Gebrek:</b> E20	
<b>Foto voor</b>	<b>Foto na</b>

Tekeningnummer:	OP140305-TA-002 Blad 03
Bouwlaag:	Entresol
Ruimte(nr):	Berging
Eis:	60 min. WBDBO Tweezijdige afwerking
Gebrek:	1. G-DO-2 De doorvoering (kabelgoot) die door de brandscheiding (wand) gaat, is niet brandpreventief afgewerkt.
Aantal:	1st. (DO-2)
Afmeting:	500x60mm (DO-2)
Maatregel:	1. H-DO-2 De doorvoering $\geq$ 200mm vanaf de brandscheiding tweezijdig brandpreventief afwerken met brandwerende coating.
Opmerkingen:	- Voor het uitvoeren van de werkzaamheden moeten plafondplaten aan de andere zijde van de brandscheiding verwijderd worden. Na uitvoeren van de werkzaamheden moeten de plafondplaten worden teruggeplaatst.

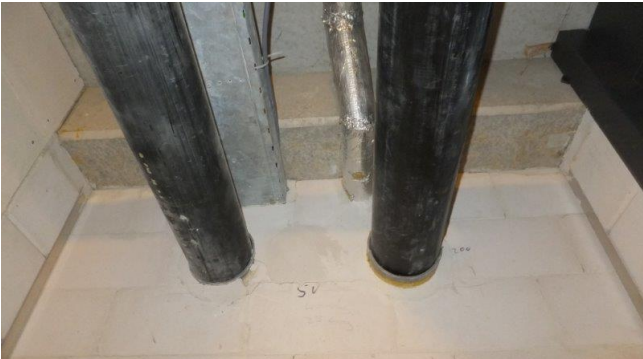
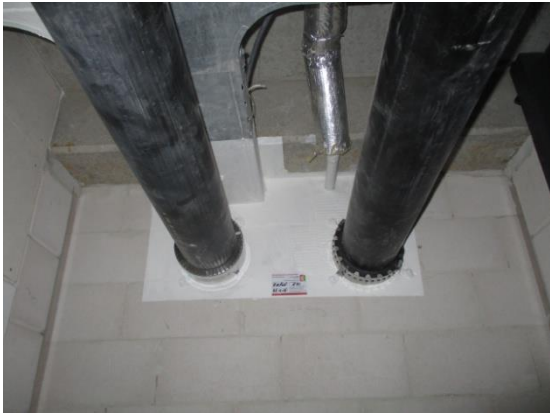
<b>Gebrek:</b> E21	
<b>Foto voor</b>	<b>Foto na</b>

<b>Algemene informatie</b>	
Tekeningnummer:	OP140305-TA-001 Blad 03
Bouwlaag:	Entresol
Ruimte(nr):	Trappenhuis
Eis:	30 min. WBDBO
Gebrek:	<p style="text-align: right;">Tweezijdige afwerking</p> <ol style="list-style-type: none"> <li>1. G-CV-1 De doorvoering (cv) die door de brandscheiding (wand) gaat, is niet brandpreventief afgewerkt.</li> <li>2. G-DO-2 De doorvoering (kabelgoot) die door de brandscheiding (wand) gaat, is niet brandpreventief afgewerkt.</li> <li>3. G-DO-2 De doorvoeringen (PE) die door de brandscheiding (wand) gaan, zijn niet brandpreventief afgewerkt.</li> </ol>
Aantal:	1st. (CV-1) 1st. (DO-2, kabelgoot) 2st. (DO-2, PE)
Afmeting:	Ø 32mm (MV-2) 500x60mm (DO-2, kabelgoot) Ø 160mm (DO-2, PE) (incl. isolatie)

Gebrek: Vervolg E21		
Maatregel:	1. H-CV-1 2. H-DO-2 3. H-DO-2	<p>De isolatie om de cv-leidingen demonteren, gaten opvullen met isolatie van harde persing (steenwol), dit overmaats en de cv-leidingen <math>\geq 200\text{mm}</math> vanaf de brandscheiding tweezijdig brandpreventief afwerken met brandwerende coating en vervolgens de isolatie terugplaatsen om de leidingen.</p> <p>De kabelgoot <math>\geq 200\text{mm}</math> vanaf de brandscheiding tweezijdig brandpreventief afwerken met brandwerende coating.</p> <p>Volgens tekst op de doorvoeringen gaat het om ISOVER isolatiemateriaal van harde persing. Sparing in de wand rondom de doorvoeringen opvullen met isolatie van harde persing en deze overmaats afwerken met brandwerende coating. Vervolgens de doorvoering aan beide zijden van de wand voorzien van een brandmanchet.</p>
Opmerkingen:	-

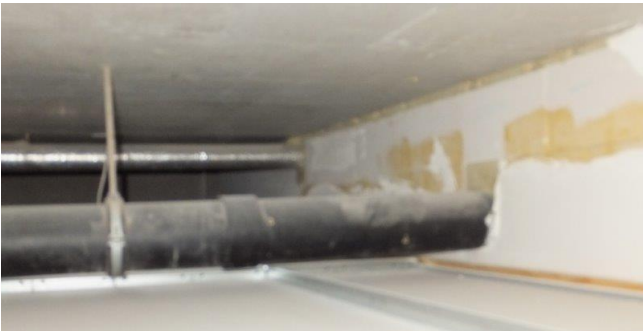
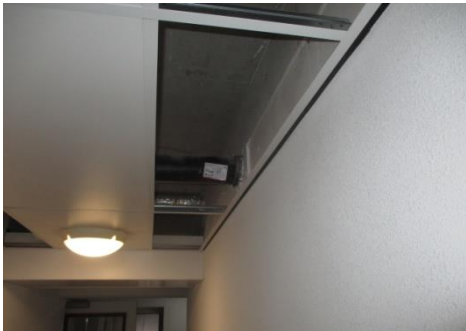
<b>Gebrek: E22</b>	
<b>Foto voor</b>	<b>Foto na</b>

<b>Algemene informatie</b>	
Tekeningnummer:	OP140305-TA-001 Blad 03
Bouwlaag:	Entresol
Ruimte(nr):	Berging
Eis:	60 min. WBDBO
Gebrek:	<p>Tweezijdige afwerking</p> <ol style="list-style-type: none"> <li>G-DO-3 De doorvoering (pvc) die door de brandscheiding (wand) gaat, is niet brandpreventief afgewerkt.</li> <li>G-CV-1 De doorvoering (cv) die door de brandscheiding (wand) gaat, is niet brandpreventief afgewerkt.</li> <li>G-BP-2 De naad tussen de wand en het plafond is afgewerkt met PUR, dit is niet voldoende brandwerend om te voldoen aan de gestelde WBDBO-eis.</li> </ol>
Aantal:	1st. (DO-3) 1st. (CV-1) 1st. (BP-2)
Afmeting:	Ø 110mm (DO-3) Ø 32mm (CV-1) 5.000mm (BP-2)
Maatregel:	<ol style="list-style-type: none"> <li>H-DO-3 De doorvoering tweezijdig van de wand voorzien van een brandmanchet ter plaatse van de brandscheiding.</li> <li>H-CV-1 De isolatie om de cv-leiding demonteren, gaten opvullen met isolatie van harde persing (steenwol), dit overmaats en de cv-leiding ≥ 200mm vanaf de brandscheiding tweezijdig brandpreventief afwerken met brandwerende coating en vervolgens de isolatie terugplaatsen om de leiding.</li> <li>H-BP-2b PUR wegsnijden en vervolgens de naad brandwerend afwerken met een strook brandwerende beplating, h.o.h. 250mm geschroefd. De naden hiervan afwerken met brandwerende kit. Indien de toegepaste beplating hieraan voldoet mag dit enkelzijdig worden toegepast.</li> </ol>

Opmerkingen:	- Voor het uitvoeren van de werkzaamheden moeten plafondplaten verwijderd worden. Na uitvoeren van de werkzaamheden moeten de plafondplaten worden teruggeplaatst.
<b>Werkzaamheden uitgevoerd:</b>	
Datum:	08-03-2016
Naam:	BCA-Brandveilig
Stickernummer:	Zie Gebreknummer
Toegepaste materialen:	Zie productcertificaten
<b>Werkzaamheden gecontroleerd en goed bevonden:</b>	
Datum:	11-04-2016

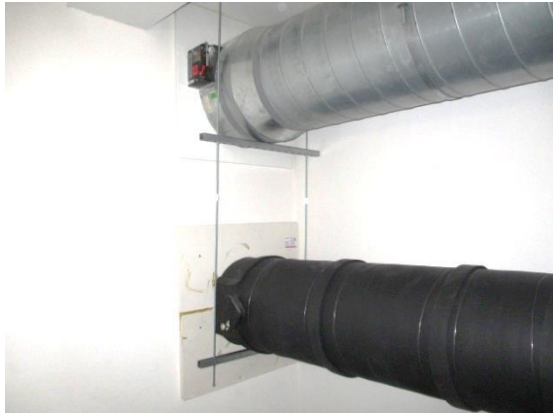
<b>Gebrek:</b> E23	
<b>Foto voor</b>	<b>Foto na</b>

<b>Algemene informatie</b>	
Tekeningnummer:	OP140305-TA-001 Blad 03
Bouwlaag:	Entresol
Ruimte(nr):	Berging
Eis:	60 min. WBDBO
Gebrek:	1. G-MV-3 <span style="float: right;">Tweezijdige afwerking</span> Het luchtbehandelingskanaal (onderste op de foto) die door de brandscheiding (wand) gaat, is voorzien van een brandpreventieve voorziening, echter is deze niet conform voorschriften fabrikant geplaatst.
Aantal:	1st. (MV-3)
Afmeting:	Ø 400mm (MV-3)
Maatregel:	1. H-MV-3 <span style="float: right;">Het onderste luchtbehandelingskanaal dient brandpreventief te worden ingepakt vanaf de as van de brandklep tot aan de brandscheiding middels isolatie van harde persing (steenwol) of een gelijkwaardige oplossing. Tevens de brandkleppen beugelen.</span>
Opmerkingen:	- De bovenste brandklep is akkoord aangebracht.

<b>Werkzaamheden uitgevoerd:</b>		<b>Werkzaamheden gecontroleerd en goed bevonden:</b>	
Datum:	01-04-2016	Datum:	11-04-2016
Naam:	BCA-Brandveilig		
Stickernummer:	Zie Gebreknnummer		
Toegepaste materialen:	Zie productcertificaten

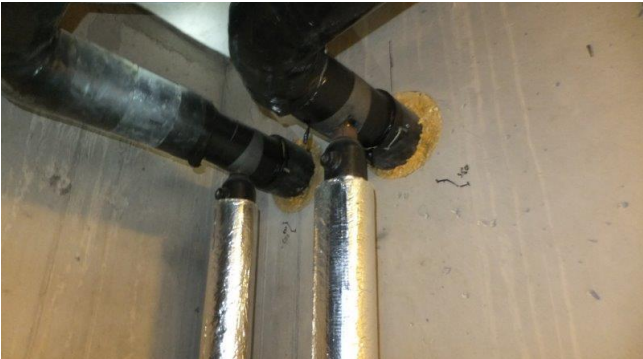
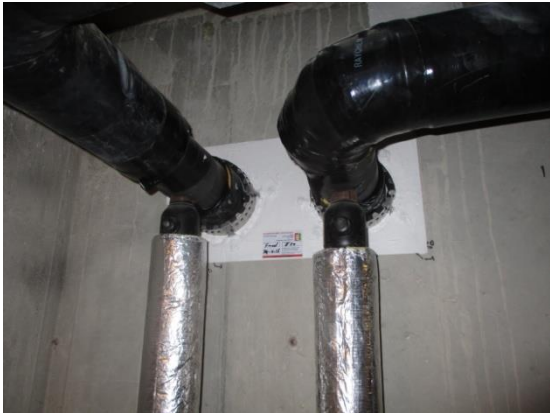
<b>Gebrek:</b> E24	
<b>Foto voor</b>	<b>Foto na</b>

<b>Algemene informatie</b>	
Tekeningnummer:	OP140305-TA-001 Blad 03
Bouwlaag:	Entresol
Ruimte(nr):	Berging
Eis:	60 min. WBDBO <span style="float: right;">Tweezijdige afwerking</span>
Gebrek:	1. G-DO-2 De doorvoeringen (PE) die door de brandscheiding (wand) gaan, zijn niet brandpreventief afgewerkt.
Aantal:	2st. (DO-2)
Afmeting:	Ø 160mm (DO-2) (incl. isolatie)
Maatregel:	1. H-DO-2 Volgens tekst op de doorvoeringen gaat het om ISOVER isolatiemateriaal van harde persing. Sparing in de wand rondom de doorvoeringen opvullen met isolatie van harde persing en deze overmaats afwerken met brandwerende coating. Vervolgens de doorvoering aan beide zijden van de wand voorzien van een brandmanchet.
Opmerkingen:	-

<b>Werkzaamheden uitgevoerd:</b>		<b>Werkzaamheden gecontroleerd en goed bevonden:</b>	
Datum:	08-03-2016	Datum:	11-04-2016
Naam:	BCA-Brandveilig	 	
Stickernummer:	Zie Gebreknnummer		
Toegepaste materialen:	Zie productcertificaten

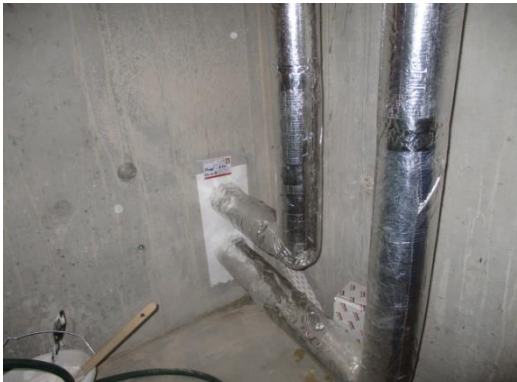
<b>Gebrek: E25</b>	
<b>Foto voor</b>	<b>Foto na</b>

<b>Algemene informatie</b>	
Tekeningnummer:	OP140305-TA-001 Blad 03
Bouwlaag:	Entresol
Ruimte(nr):	Berging
Eis:	60 min. WBDBO
Gebrek:	1. G-CV-1 De doorvoeringen (cv) die door de brandscheiding (wand) gaan, zijn niet brandpreventief afgewerkt.
Aantal:	2st. (CV-1)
Afmeting:	Ø 32mm (CV-1)
Maatregel:	1. H-CV-1 De isolatie om de cv-leiding demonteren, gaten opvullen met isolatie van harde persing (steenwol), dit overmaats en de cv-leiding ≥ 400mm vanaf de brandscheiding dubbeldik afwerken met brandwerende coating en vervolgens de isolatie terugplaatsen om de leiding.
Opmerkingen:	- Niet van toepassing.
<b>Werkzaamheden uitgevoerd:</b>	
Datum:	08-03-2016
Naam:	BCA-Brandveilig
Stickernummer:	Zie Gebreknnummer
Toegepaste materialen:	Zie productcertificaten
<b>Werkzaamheden gecontroleerd en goed bevonden:</b>	
Datum:	11-04-2016

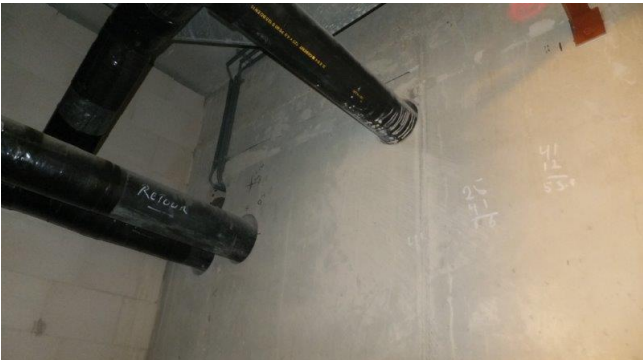
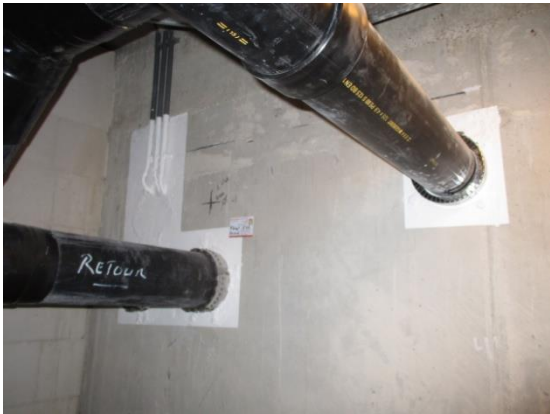
<b>Gebrek: E26</b>	
<b>Foto voor</b>	<b>Foto na</b>

<b>Algemene informatie</b>	
Tekeningnummer:	OP140305-TA-001 Blad 03
Bouwlaag:	Entresol
Ruimte(nr):	Berging
Eis:	60 min. WBDBO Tweezijdige afwerking
Gebrek:	<ol style="list-style-type: none"> <li>G-DO-2 De doorvoeringen (PE) die door de brandscheiding (wand) gaan, zijn niet brandpreventief afgewerkt.</li> <li>G-DO-3 De doorvoering (PVC) die door de brandscheiding (wand) gaat, is niet brandpreventief afgewerkt.</li> </ol>
Aantal:	2st. (DO-2) 1st. (DO-3)
Afmeting:	Ø 160mm (DO-2) (incl. isolatie) Ø 110mm (DO-3)
Maatregel:	<ol style="list-style-type: none"> <li>H-DO-2 Volgens tekst op de doorvoeringen gaat het om ISOVER isolatiemateriaal van harde persing. Sparing in de wand rondom de doorvoeringen opvullen met isolatie van harde persing en deze overmaats afwerken met brandwerende coating. Vervolgens de doorvoering aan beide zijden van de wand voorzien van een brandmanchet ter plaatse van de brandscheiding.</li> <li>H-DO-3 De doorvoering aan beide zijden van de wand voorzien van een brandmanchet ter plaatse van de brandscheiding.</li> </ol>

<b>Werkzaamheden uitgevoerd:</b>		<b>Werkzaamheden gecontroleerd en goed bevonden:</b>	
Datum:	08-03-2016	Datum:	11-04-2016
Naam:	BCA-Brandveilig		
Stickernummer:	Zie Gebreknnummer		
Toegepaste materialen:	Zie productcertificaten

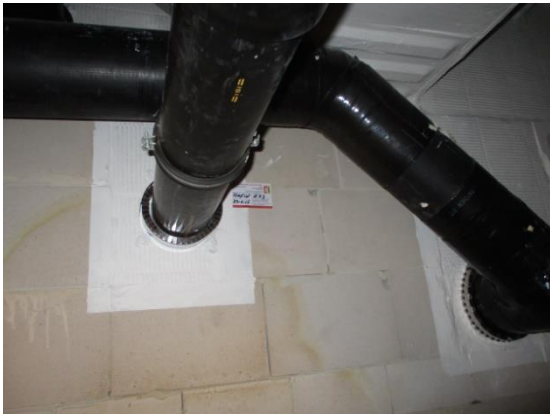
<b>Gebrek:</b> E27	
<b>Foto voor</b>	<b>Foto na</b>

<b>Algemene informatie</b>	
Tekeningnummer:	OP140305-TA-001 Blad 03
Bouwlaag:	Entresol
Ruimte(nr):	Berging
Eis:	60 min. WBDBO Enkelzijdige afwerking (buitenzijde schacht)
Gebrek:	<ol style="list-style-type: none"> <li>1. G-DO-2 De doorvoering (kabelgoot) die door de brandscheiding (wand) gaat, is niet brandpreventief afgewerkt.</li> <li>2. G-DO-2 De doorvoeringen (PE) die door de brandscheiding (wand) gaan, zijn niet brandpreventief afgewerkt.</li> <li>3. G-DO-3 De doorvoering (PVC) die door de brandscheiding (wand) gaat, is niet brandpreventief afgewerkt.</li> <li>4. G-BP-2 Er bevinden zich sparingen in de wand welke zijn opgevuld met isolatie van zachte persing en/of PUR-schuim. Dit behaalt niet de gestelde WBDBO-eis.</li> </ol>
Aantal:	1st. (DO-2, kabelgoot) 2st. (DO-2, PE) 1st. (DO-3) 1st. (BP-2)
Afmeting:	500x60mm (DO-2, kabelgoot) Ø 160mm (DO-2, PE) (incl. isolatie) Ø 110mm (DO-3) 2.500x1.000mm (BP-2)

Gebrek: Vervolg E27		
Maatregel:	<ol style="list-style-type: none"> <li>1. H-DO-2</li> <li>2. H-DO-2</li> <li>3. H-DO-3</li> <li>4. H-BP-2</li> </ol>	<p>Volgens tekst op de doorvoeringen gaat het om ISOVER isolatiemateriaal van harde persing. Sparing in de wand rondom de doorvoeringen opvullen met isolatie van harde persing en deze overmaats afwerken met brandwerende coating. Vervolgens de doorvoering voorzien van een brandmanchet.</p> <p>De doorvoering <math>\geq 200</math>mm vanaf de brandscheiding brandpreventief afwerken met brandwerende coating.</p> <p>De doorvoering voorzien van een brandmanchet ter plaatse van de brandscheiding.</p> <p>De huidige isolatie en het PUR-schuim verwijderen en vervolgens de sparingen opvullen met isolatie van harde persing (Steenwol). Deze isolatie overmaats voorzien van brandwerende coating.</p>
Opmerkingen:	-	Let op, de schacht is niet voorzien van een werkvloer. Deze zal tijdelijk door de aannemer dienen te worden vervaardigd.

Werkzaamheden uitgevoerd:		Werkzaamheden gecontroleerd en goed bevonden:	
Datum:	<u>08-03-2016</u>	Datum:	<u>11-04-2016</u>
Naam:	<u>BCA-Brandveilig</u>		
Stickernummer:	<u>Zie Gebreknummer</u>		
Toegepaste materialen:	<u>Zie productcertificaten</u>

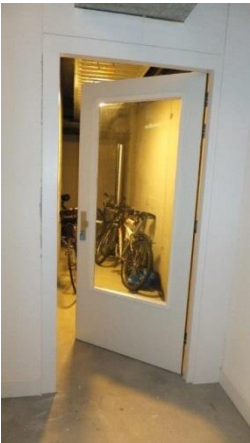
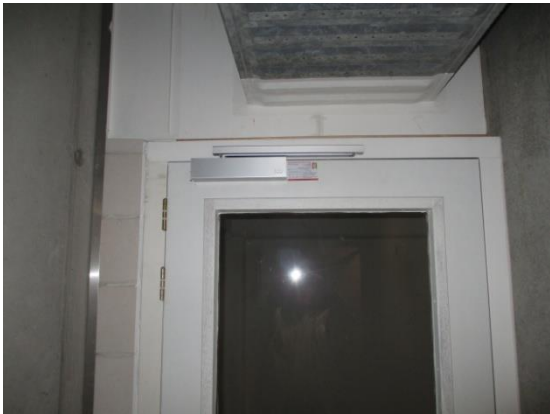
<b>Gebrek: E28</b>	
<b>Foto voor</b>	<b>Foto na</b>

<b>Algemene informatie</b>	
Tekeningnummer:	OP140305-TA-001 Blad 03
Bouwlaag:	Entresol
Ruimte(nr):	Berging
Eis:	60 min. WBDBO Tweezijdige afwerking
Gebrek:	1. G-DE-7 De deur is niet zelfsluitend uitgevoerd.
Aantal:	1st. (DE-7)
Afmeting:	N.v.t. (DE-7)
Maatregel:	1. H-DE-7 De deur dient voorzien te worden van een deurdranger.
Opmerkingen:	-

<b>Werkzaamheden uitgevoerd:</b>		<b>Werkzaamheden gecontroleerd en goed bevonden:</b>	
Datum:	<u>08-03-2016</u>	Datum:	<u>11-04-2016</u>
Naam:	<u>BCA-Brandveilig</u>

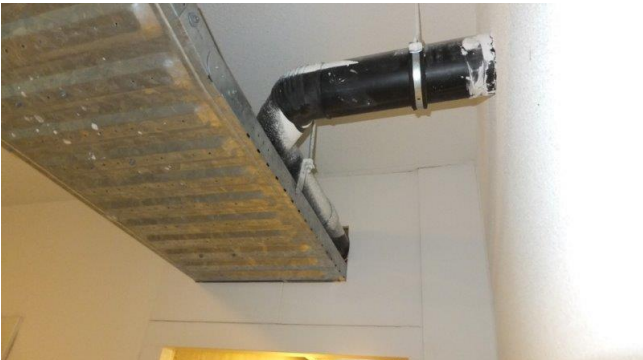
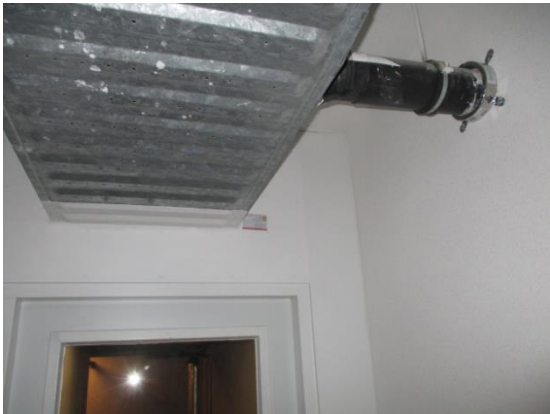
<b>Gebrek: E29</b>	
<b>Foto voor</b>	<b>Foto na</b>

<b>Algemene informatie</b>	
Tekeningnummer:	OP140305-TA-001 Blad 03
Bouwlaag:	Entresol
Ruimte(nr):	Berging
Eis:	60 min. WBDBO Tweezijdige afwerking
Gebrek:	<ol style="list-style-type: none"> <li>G-DO-2 De doorvoering (kabelgoot) die door de brandscheiding (wand) gaat, is niet brandpreventief afgewerkt.</li> <li>G-DO-3 De doorvoeringen (PE) die door de brandscheidingen (wand) gaan, zijn niet brandpreventief afgewerkt.</li> </ol>
Aantal:	1st. (DO-2, kabelgoot) 2st. (DO-3, PE)
Afmeting:	500x60mm (DO-2, kabelgoot) Ø 160mm (DO-3, PE)
Maatregel:	<ol style="list-style-type: none"> <li>H-DO-2 De ruimte boven de kabelgoot opvullen met isolatie van harde persing. Vervolgens deze en de doorvoering ≥ 200mm vanaf de brandscheiding tweezijdig brandpreventief afwerken met brandwerende coating.</li> <li>H-DO-3 De doorvoeringen tweezijdig van de wanden voorzien van een brandmanchet ter plaatse van de brandscheiding.</li> </ol>

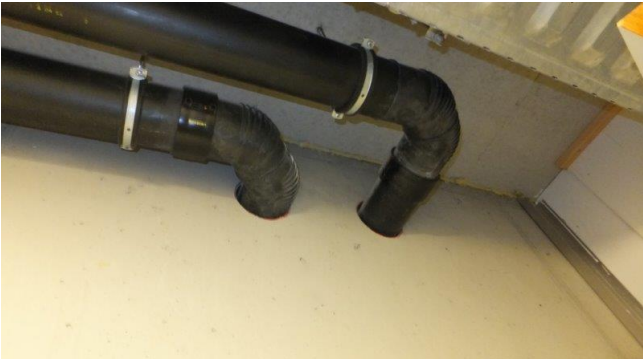
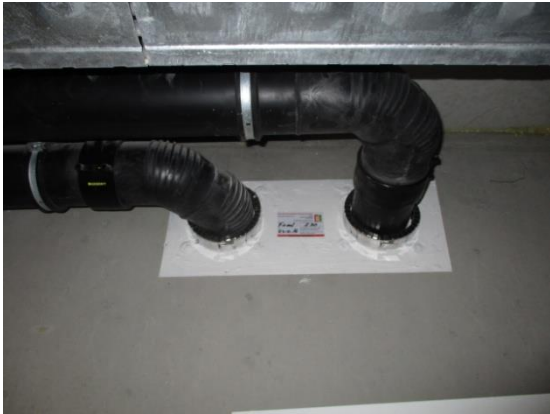
<b>Gebrek:</b> E30	
<b>Foto voor</b>	<b>Foto na</b>

<b>Algemene informatie</b>	
Tekeningnummer:	OP140305-TA-001 Blad 03
Bouwlaag:	Entresol
Ruimte(nr):	Berging
Eis:	60 min. WBDBO
Gebrek:	1. G-DO-3 De doorvoeringen (PE) die door de brandscheiding (wand) gaan, zijn niet brandpreventief afgewerkt. Tweezijdige afwerking
Aantal:	2st. (DO-3, PE)
Afmeting:	Ø 1250mm (DO-3, PE)
Maatregel:	1. H-DO-3 De doorvoeringen tweezijdig van de wand voorzien van een brandmanchet ter plaatse van de brandscheiding.
Opmerkingen:	-

<b>Werkzaamheden uitgevoerd:</b>		<b>Werkzaamheden gecontroleerd en goed bevonden:</b>	
Datum:	08-03-2016	Datum:	11-04-2016
Naam:	BCA-Brandveilig

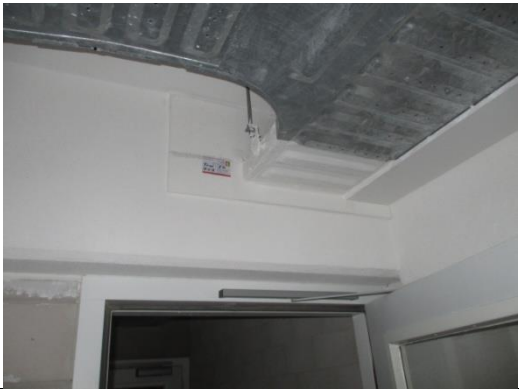
<b>Gebrek: E31</b>	
<b>Foto voor</b>	<b>Foto na</b>

<b>Algemene informatie</b>	
Tekeningnummer:	OP140305-TA-001 Blad 03
Bouwlaag:	Entresol
Ruimte(nr):	Berging
Eis:	60 min. WBDBO Tweezijdige afwerking
Gebrek:	1. G-DO-2 De doorvoering (kabelgoot) die door de brandscheiding (wand) gaat, is niet brandpreventief afgewerkt.
Aantal:	1st. (DO-2)
Afmeting:	500x60mm (DO-2)
Maatregel:	1. H-DO-2 De doorvoering $\geq$ 200mm vanaf de brandscheiding tweezijdig brandpreventief afwerken met brandwerende coating.
Opmerkingen:	-
<b>Werkzaamheden uitgevoerd:</b>	
Datum:	<u>22-02-2016</u>
Naam:	<u>BCA-Brandveilig</u>
Stickernummer:	<u>Zie Gebreknnummer</u>
Toegepaste materialen:	<u>Zie productcertificaten</u>
<b>Werkzaamheden gecontroleerd en goed bevonden:</b>	
Datum:	<u>11-04-2016</u>

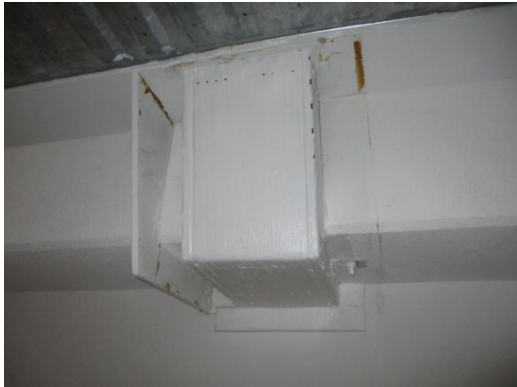
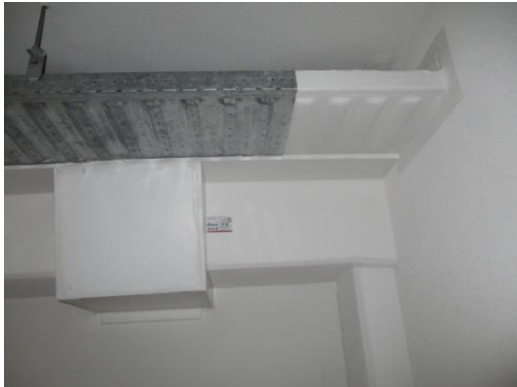
<b>Gebrek: E33</b>	
<b>Foto voor</b>	<b>Foto na</b>

<b>Algemene informatie</b>	
Tekeningnummer:	OP140305-TA-001 Blad 03
Bouwlaag:	Entresol
Ruimte(nr):	Berging
Eis:	60 min. WBDBO
Gebrek:	1. G-DO-2 De doorvoeringen (kabelgoot) die door de brandscheiding (wand) gaan, zijn niet brandpreventief afgewerkt. Een van deze kabelgoten is omtimmerd met houten beplating.
Aantal:	2st. (DO-2)
Afmeting:	500x60mm (DO-2)
Maatregel:	1. H-DO-2 De houten omtimmering demonteren en vervolgens beide doorvoeringen $\geq 200$ mm vanaf de brandscheiding tweezijdig brandpreventief afwerken met brandwerende coating. Daarna de omtimmering terugplaatsen en opnieuw dekkend schilderen. H-SW-2
Opmerkingen:	-

<b>Werkzaamheden uitgevoerd:</b>		<b>Werkzaamheden gecontroleerd en goed bevonden:</b>	
Datum:	08-03-2016	Datum:	11-04-2016
Naam:	BCA-Brandveilig

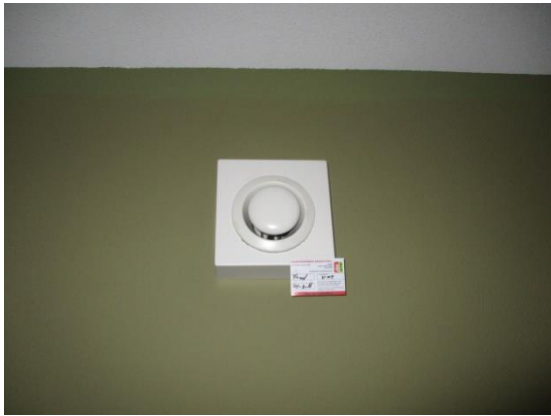
<b>Gebrek: V02</b>	
<b>Foto voor</b>	<b>Foto na</b>

<b>Algemene informatie</b>	
Tekeningnummer:	OP140305-TA-001 BLAD 4 t/m 7
Bouwlaag:	Eerste t/m vierde verdieping
Ruimte(nr):	Verkeersruimte (zie tekening voor exacte locatie)
Eis:	30 min. WBDBO
Gebrek:	1. G-MV-1 Het luchtbehandelingskanaal is niet voorzien van een brandklep.
Aantal:	5st. op 1 <sup>e</sup> verdieping 4st. op 2 <sup>e</sup> verdieping 6st. op 3 <sup>e</sup> verdieping 5st. op 4 <sup>e</sup> verdieping
	<b>Totaal: 20st.</b> <b>Onvoorzien 5st. extra berekenen</b>
Afmeting:	Ø 125mm (MV-1)
Maatregel:	1. H-MV-1 Het ventiel verwijderen en vervolgens het luchtbehandelingskanaal voorzien van een brandwerende vlinderklep. Deze in de brandscheiding plaatsen. Vervolgens het ventiel terugplaatsen.
Opmerkingen:	- Er dienen 5st. extra vlinderkleppen gerekend te worden voor eventuele luchtbehandelingskanalen welke in de verkeersruimten over het hoofd zijn gezien. Indien deze na het uitvoeren van de werkzaamheden niet nodig blijken te zijn, dienen deze als minderwerk in rekening te worden gebracht.

<b>Werkzaamheden uitgevoerd:</b>		<b>Werkzaamheden gecontroleerd en goed bevonden:</b>	
Datum:	01-04-2016	Datum:	11-04-2016
Naam:	BCA-Brandveilig		
Stickernummer:	Zie Gebreknnummer		
Toegepaste materialen:	Zie productcertificaten

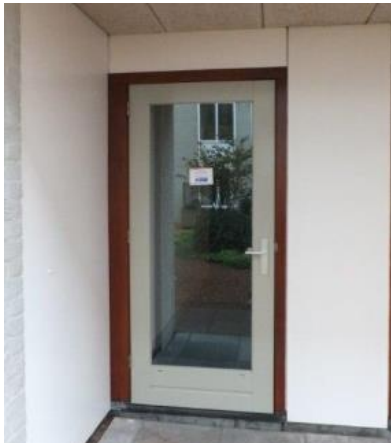
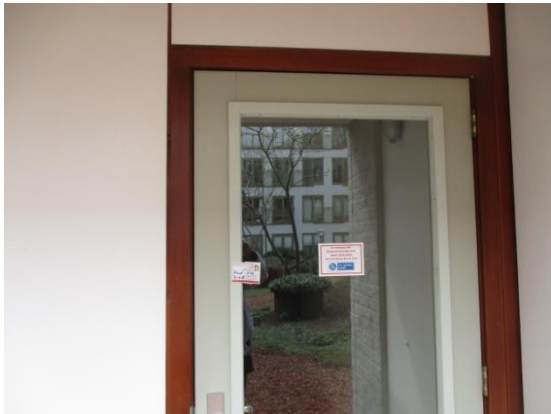
<b>Gebrek:</b> V03	
<b>Foto voor</b>	<b>Foto na</b>

<b>Algemene informatie</b>	
Tekeningnummer:	OP140305-TA-001 BLAD 4 t/m 8
Bouwlaag:	Eerste t/m vijfde verdieping
Ruimte(nr):	Verkeersruimte
Eis:	30 min. WBDBO
Gebrek:	1. G-BE-5 De huidige glaslatten zijn van onvoldoende afmeting om de gestelde WBDBO-eis te behalen.
Aantal:	3st. op 1 <sup>e</sup> verdieping 3st. op 2 <sup>e</sup> verdieping 3st. op 3 <sup>e</sup> verdieping 3st. op 4 <sup>e</sup> verdieping 1st. op 5 <sup>e</sup> verdieping  <b>Totaal: 13st.</b>
Afmeting:	650x1.750mm (BE-5)
Maatregel:	1. H-BE-5 Glaslatten vervangen door hardhouten glaslatten met een minimale afmetingen van 25 x 25mm. Glaslatten geschroefd (h.o.h. 250mm) aanbrengen. Zie ook detaillering glaslatten. H-SW-2 Glaslatten schilderen conform bestaande situatie en productomschrijving.
Opmerkingen:	- Het huidige glas is brandwerend uitgevoerd en voldoet aan de gestelde WBDBO-eis.

<b>Werkzaamheden uitgevoerd:</b>		<b>Werkzaamheden gecontroleerd en goed bevonden:</b>	
Datum:	01-04-2016	Datum:	11-04-2016
Naam:	BCA-Brandveilig

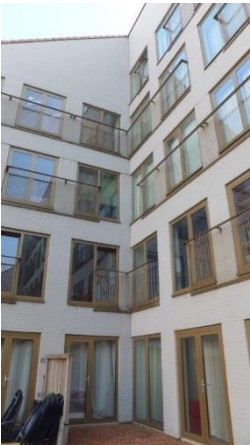
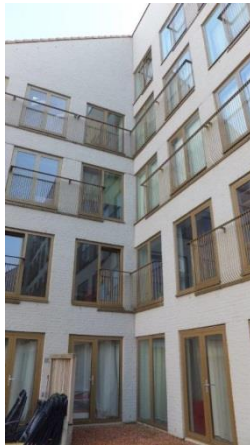
<b>Gebrek:</b> V06	
<b>Foto voor</b>

<b>Brandwerend glas reeds aanwezig.</b>
<b>Algemene informatie</b>	
Tekeningnummer:	OP140305-TA-001 BLAD 4 t/m 7
Bouwlaag:	Eerste t/m vierde verdieping
Ruimte(nr):	Buitenruimte
Eis:	60 min. WBDBO
Gebrek:	1. G-GE-1 Tweezijdige brandwerendheid Er bestaat een kans op brandoverslag van het ene woonhuis naar het andere woonhuis (verschillende brandcompartimenten). Op de eerste verdieping (onderste verdieping op de foto gezien) is brandwerende beglazing aangetroffen. De overige woningen op de verdiepingen waren niet toegankelijk tijdens de inspectie.
Aantal:	2 locaties x 4 verdiepingen = 8 woningen
Afmeting:	N.v.t.
Maatregel:	1. H-GE-1 Er dient in de overige woningen ook gecontroleerd te worden of er brandwerende beglazing is toegepast. Indien dat uit nader onderzoek blijkt dat er geen brandwerend glas in 1 van de pui-constructies aanwezig is dient deze alsnog geplaatst te worden.

Opmerkingen:	- Let op dat er UV-bestendig en isolerend glas wordt toegepast indien het glas vervangen dient te worden.

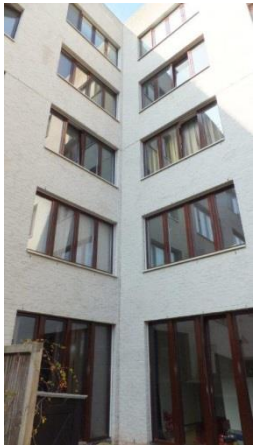
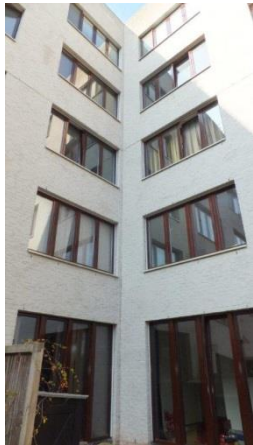
<b>Gebrek:</b> V07	
<b>Foto voor</b>	<b>Foto na</b>

<b>Brandwerend glas reeds aanwezig.</b>
<b>Algemene informatie</b>	
Tekeningnummer:	OP140305-TA-001 BLAD 4 t/m 7
Bouwlaag:	Eerste t/m vijfde verdieping
Ruimte(nr):	Buitenruimte
Eis:	60 min. WBDBO
Gebrek:	1. G-GE-1 Tweezijdige brandwerendheid Er bestaat een kans op brandoverslag van het ene woonhuis naar het andere woonhuis (verschillende brandcompartimenten). Op de eerste verdieping (onderste verdieping op de foto gezien) is brandwerende beglazing aangetroffen. De overige woningen op de verdiepingen waren niet toegankelijk tijdens de inspectie.
Aantal:	4 woningen
Afmeting:	N.v.t.
Maatregel:	1. H-GE-1 Er dient in de overige woningen ook gecontroleerd te worden of er brandwerende beglazing is toegepast. Indien uit nader onderzoek blijkt dat er geen brandwerend glas in 1 van de pui-constructies aanwezig is, dient deze alsnog geplaatst te worden.

Opmerkingen:	- Let op dat er UV-bestendig en isolerend glas wordt toegepast indien het glas vervangen dient te worden.
