**VvE Joris Ivensplein  
W.C. IJburg - Amsterdam  
Logboek brandveiligheid**

<b>Project</b>	<b>: VvE Joris Ivensplein – W.C. IJburg</b>
<b>Opdrachtgever</b>	<b>: Bestuur VvE Joris Ivensplein</b>
<b>Referentie</b>	<b>: OP140305-RP-003</b>
<b>Versie</b>	<b>: 2.0</b>
<b>Datum</b>	<b>: 08-06-2016</b>
<b>Status</b>	<b>: Definitief</b>

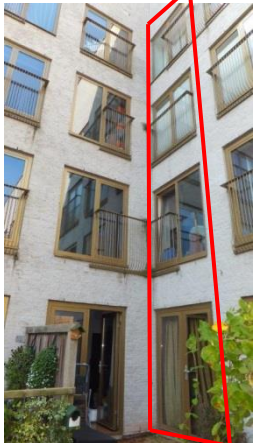
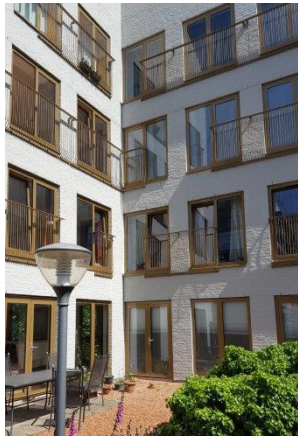
<b>Gebrek: V08</b>	
<b>Foto voor</b>	<b>Foto na</b>

<b>Algemene informatie</b>	
Tekeningnummer:	OP140305-TA-001 BLAD 4 t/m 7
Bouwlaag:	Eerste t/m vierde verdieping
Ruimte(nr):	Buitenruimte
Eis:	60 min. WBDBO Tweezijdige brandwerendheid
Gebrek:	1. G-GE-1 Er bestaat een kans op brandoverslag van het ene woonhuis naar het andere woonhuis (verschillende brandcompartimenten). Op de eerste verdieping (onderste verdieping op de foto gezien) is geen brandwerende beglazing aangetroffen. De overige woningen op de verdiepingen waren niet toegankelijk tijdens de inspectie.
Aantal:	5 woningen á 580x1.950mm (draaiend deel, deur) & 3 woningen á 700x2.050mm (vast deel, pui)
Afmeting:	N.v.t.
Maatregel:	1. H-GE-1 De beglazing (in de rode kader) dient vervangen te worden door brandwerende beglazing.
Opmerkingen:	- Let op dat er UV-bestendig en isolerend glas wordt toegepast indien het glas vervangen dient te worden.

<b>Werkzaamheden uitgevoerd:</b>		<b>Werkzaamheden gecontroleerd en goed bevonden:</b>	
Datum:	Mei 2016	Datum:	01-06-2016
Naam:	BCA-Brandveilig

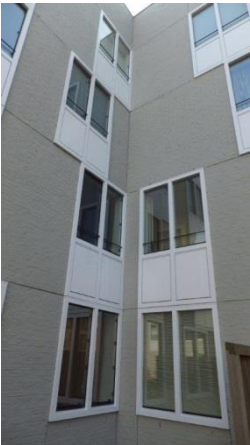
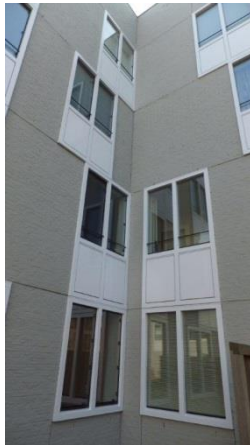
<b>Gebrek:</b> V09	
<b>Foto voor</b>	<b>Foto na</b>

<b>Brandwerend glas reeds aanwezig.</b>
<b>Algemene informatie</b>	
Tekeningnummer:	OP140305-TA-001 BLAD 4 en 5
Bouwlaag:	Eerste en tweede verdieping
Ruimte(nr):	Buitenruimte
Eis:	60 min. WBDBO
Gebrek:	1. G-GE-1 Er bestaat een kans op brandoverslag van het ene woonhuis naar het andere woonhuis (verschillende brandcompartimenten). Op de eerste verdieping (onderste verdieping op de foto gezien) is brandwerende beglazing aangetroffen. De overige woning op de tweede verdieping was niet toegankelijk tijdens de inspectie.
Aantal:	2 woningen
Afmeting:	N.v.t.
Maatregel:	1. H-GE-1 Er dient in de overige woning ook gecontroleerd te worden of er brandwerende beglazing is toegepast. Indien uit nader onderzoek blijkt dat er geen brandwerend glas in de pui-constructies aanwezig is, dient deze alsnog geplaatst te worden.
Opmerkingen:	- Let op dat er UV-bestendig en isolerend glas wordt toegepast indien het glas vervangen dient te worden.

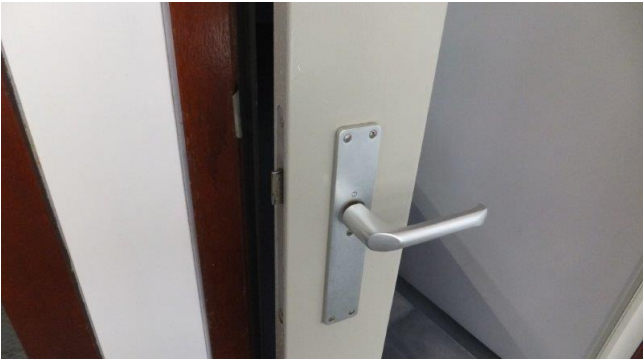
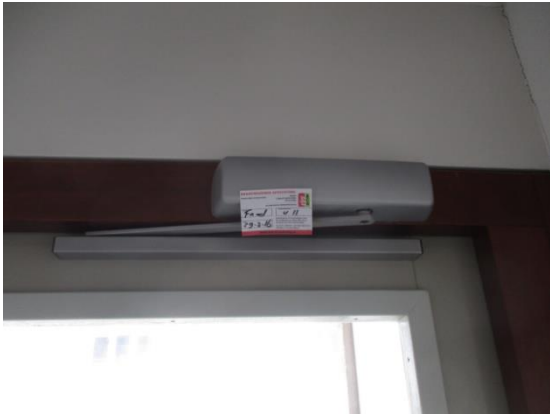
<b>Gebrek: V11</b>	
<b>Foto voor</b>	<b>Foto na</b>

<b>Algemene informatie</b>	
Tekeningnummer:	OP140305-TA-001 BLAD 5
Bouwlaag:	Tweede verdieping
Ruimte(nr):	Buitenruimte
Eis:	60 min. WBDBO
Gebrek:	1. G-DE-6 De deur valt niet volledig in de dagschoot. Hierdoor wordt niet voldaan aan de gestelde zelfsluitendheid.
Aantal:	1st.
Afmeting:	N.v.t.
Maatregel:	1. H-DE-6 Het hang- en sluitwerk van de deur dient te worden nagekeken. Indien nodig dient de deur opnieuw te worden afgehangen.
Opmerkingen:	-

<b>Werkzaamheden uitgevoerd:</b>		<b>Werkzaamheden gecontroleerd en goed bevonden:</b>	
Datum:	01-04-2016	Datum:	11-04-2016
Naam:	BCA-Brandveilig

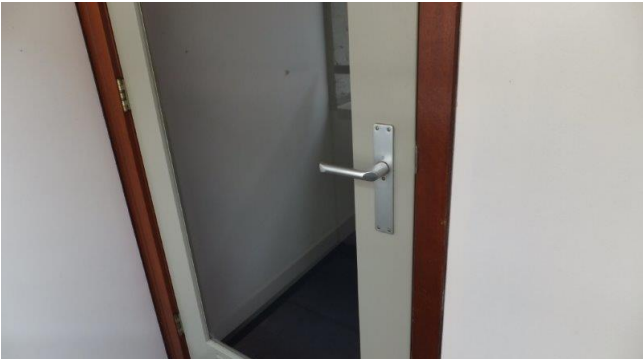
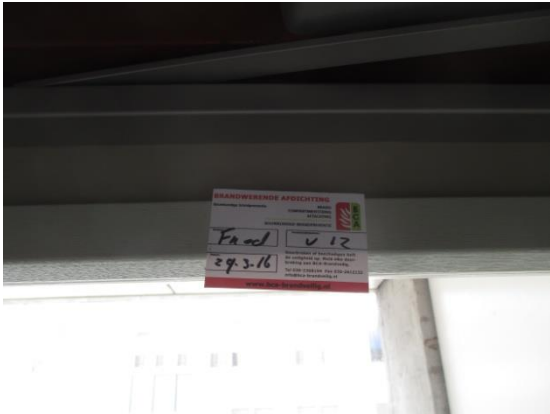
<b>Gebrek: V12</b>	
<b>Foto voor</b>	<b>Foto na</b>

<b>Algemene informatie</b>	
Tekeningnummer:	OP140305-TA-001 BLAD 6
Bouwlaag:	Derde verdieping
Ruimte(nr):	Buitenruimte
Eis:	60 min. WBDBO
Gebrek:	1. G-DE-6 De deur valt niet volledig in de dagschoot. Hierdoor wordt niet voldaan aan de gestelde zelfsluitendheid.
Aantal:	1st.
Afmeting:	N.v.t.
Maatregel:	1. H-DE-6 Het hang- en sluitwerk van de deur dient te worden nagekeken. Indien nodig dient de deur opnieuw te worden afgehangen.
Opmerkingen:	-

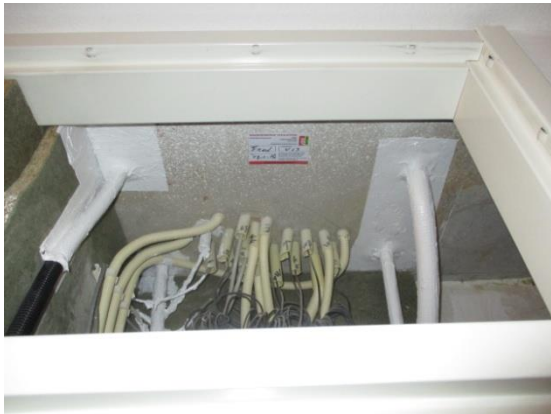
<b>Gebrek:</b> V13	
<b>Foto voor</b>	<b>Foto na</b>

<b>Algemene informatie</b>	
Tekeningnummer:	OP140305-TA-002 BLAD 4 t/m 7
Bouwlaag:	Eerste t/m vierde verdieping
Ruimte(nr):	Meterkast woningen (in de woning).
Eis:	60 min. WBDBO Enkelzijdige afwerking (onderzijde bouwkundig plafond)
Gebrek:	1. G-DO-2 De pvc, elektra en gasleidingen die door de brandscheiding (bouwkundig plafond) gaan, zijn niet brandpreventief afgewerkt.
Aantal:	3st. x 82 woningen = 246st. Ø 20mm Pvc 1st. x 82 woningen = 82st. Ø 20mm Elektra 1st. x 82 woningen = 82st. Ø 28mm Gas
Afmeting:	Zie bovenstaand aantal.
Maatregel:	1. H-DO-2 De doorvoeringen ≥ 200mm vanaf de brandscheiding aan de onderzijde van het bouwkundig plafond brandpreventief afwerken met brandwerende coating.
Opmerkingen:	- Bovenstaande aantal woningen is gebaseerd op 26 woningen op 2 <sup>e</sup> verdieping, 26 woningen op 3 <sup>e</sup> verdieping, 26 woningen op 4 <sup>e</sup> verdieping en 4 woningen op 5 <sup>e</sup> verdieping. Scheidingen liggen tussen de verdiepingen in, waarbij de bovenste verdieping dus niet zal worden meegeteld. - Het betreft alleen de woningen met een meterkast in de woning. Wanneer deze in de verkeersruimte is gesitueerd, is geen maatregel noodzakelijk.

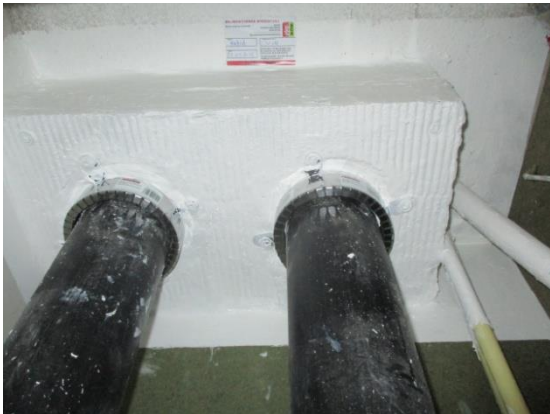
<b>Gebrek: V14</b>	
<b>Foto voor</b>	<b>Foto na</b>

<b>Algemene informatie</b>	
Tekeningnummer:	OP140305-TA-001 BLAD 4 t/m 7
Bouwlaag:	Eerste t/m vierde verdieping
Ruimte(nr):	Meterkast woningen (in de woning).
Eis:	60 min. WBDBO Enkelzijdige afwerking (onderzijde bouwkundig plafond)
Gebrek:	1. G-DO-2 De pvc (cv) en sparing met elektra die door de brandscheiding (bouwkundig plafond) gaan, zijn niet brandpreventief afgewerkt.
Aantal:	2st. x 56 woningen = 112st. Ø 110mm PVC in stalen mantelbuis Ø 200mm 1st. x 56 woningen = 56st. Ø 110mm Sparing met pvc leiding Ø 32mm
Afmeting:	Zie bovenstaande aantal.
Maatregel:	1. H-DO-2 De pvc (stadsverwarming) omtimmeren met een brandwerende box (promatect-h), deze geschroefd h.o.h. 250mm aanbrengen en eventuele naden brandwerend afkitten. Daarna de pvc leidingen voorzien van een brandmanchet rondom de pvc leidingen. De sparing van de elektraleiding opvullen met isolatie van harde persing (steenwol) en deze samen met de cv-leidingen ≥ 200mm vanaf de brandscheiding aan de onderzijde van het bouwkundig plafond brandpreventief afwerken met brandwerende coating.

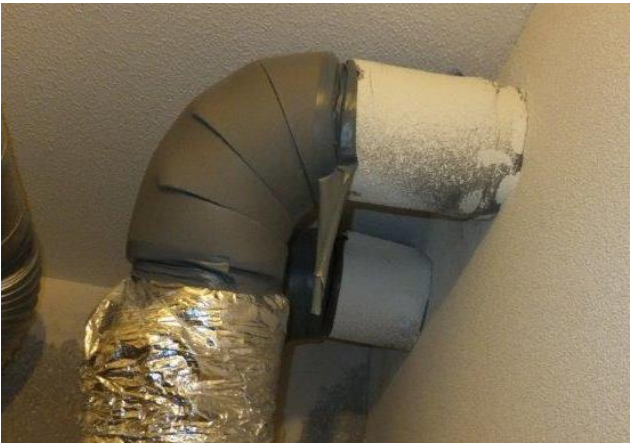
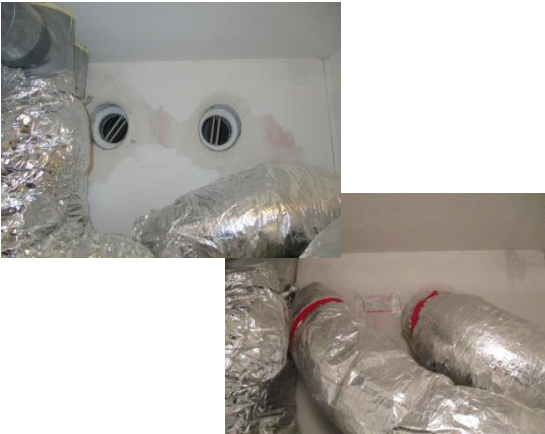
<b>Gebrek: V15</b>	
<b>Foto voor</b>	<b>Foto na</b>

<b>Algemene informatie</b>	
Tekeningnummer:	OP140305-TA-001 BLAD 4 t/m 8
Bouwlaag:	Eerste t/m vijfde verdieping
Ruimte(nr):	Berging woningen
Eis:	60 min. WBDBO Enkelzijdige afwerking (buitenzijde schacht)
Gebrek:	1. G-MV-1 De luchtbehandelingskanalen die door de brandscheiding (wand) gaan, zijn niet voorzien van een brandpreventieve maatregel.
Aantal:	2st. x 126 woningen = 252st.
Afmeting:	Ø 110mm
Maatregel:	1. H-MV-1 De luchtbehandelingskanalen onderbreken en voorzien van brandwerende vlinderkleppen. Deze in de brandscheiding plaatsen. Daarna de aansluiting op de luchtbehandelingskanalen vervaardigen uit flexibele pijp zodat her inspectie van de vlinderklep mogelijk blijft.
Opmerkingen:	<ul style="list-style-type: none"> <li>- In 1 woning is het luchtbehandelingskanaal losgehaald en nader bekeken. Hier is toen geen brandwerende voorziening aangetroffen. De overige woningen zijn hierbij als aanname meegenomen daar het niet mogelijk was elk luchtbehandelingskanaal van de woningen afzonderlijk destructief te inspecteren.</li> <li>- Navraag bij de installateur welke de installatie heeft aangelegd heeft reeds plaatsgevonden. Echter is de aanleg van de installatie dusdanig lang geleden dat het bedrijf hiervan geen tekeningen/naslagwerk meer heeft in het archief.</li> </ul>

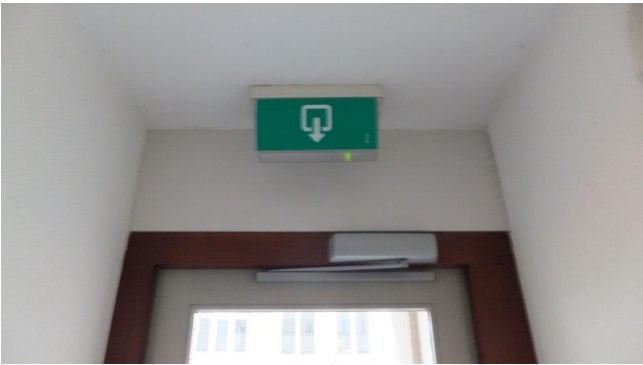
<b>Gebrek:</b> ORG V01	
<b>Foto voor</b>	<b>Foto na</b> Zal door de gebouweigenaar / beheerder worden verholpen.

<b>Algemene informatie</b>	
Tekeningnummer:	Niet van toepassing
Bouwlaag:	Eerste t/m vijfde verdieping
Ruimte(nr):	Algemeen
Minuten:	N.v.t.
Gebrek:	<ol style="list-style-type: none"> <li>G-OV-1 De verlichting van de transparante vluchtwegaanduiding brandt niet.</li> <li>G-OV-1 Er is een verkeerd pictogram toegepast op het armatuur van de vluchtrouteaanduiding.</li> </ol>
Aantal:	Cá 26st.
Afmeting:	N.v.t.
Maatregel:	<ol style="list-style-type: none"> <li>G-OV-1 De verlichting van het armatuur dient nagekeken te worden. De lichtbron dient vervangen te worden, indien dit het probleem niet verhelpt dient het gehele armatuur vervangen te worden.</li> <li>G-Ov-1 Pictogram op de armatuur vervangen door een "running man".</li> </ol>
Opmerkingen:	<ul style="list-style-type: none"> <li>Armatuur en symbool bij voorkeur zoals reeds in het gebouw aanwezig.</li> </ul>

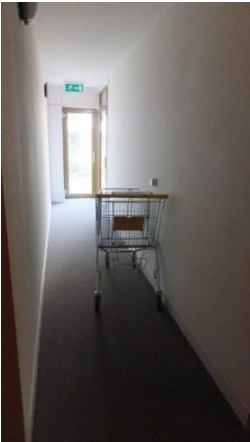
<b>Gebrek:</b> ORG V02	
<p><b>Foto voor</b></p>

<p><b>Foto na</b>          Zal door de gebouweigenaar / beheerder worden verholpen.</p>
<b>Algemene informatie</b>	
Tekeningnummer:	OP140305-TA-001 BLAD 3
Bouwlaag:	Eerste verdieping
Ruimte(nr):	(Extra beschermde) vluchtroute
Minuten:	N.v.t.
Gebrek:	1. G-OV-1 Er bevindt zich een winkelwagen in de (extra beschermde) vluchtroute. Dit vormt een belemmering tijdens het vluchten en geeft kans op een hogere vuurlast binnen de vluchtweg.
Aantal:	1 st.
Afmeting:	N.v.t.
Maatregel:	1. G-OV-1 De winkelwagen dient te worden verwijderd. Er dient te worden gehandhaafd door de gebouwbeheerder dat een dergelijke situatie zich niet nogmaals voordoet.
Opmerkingen:

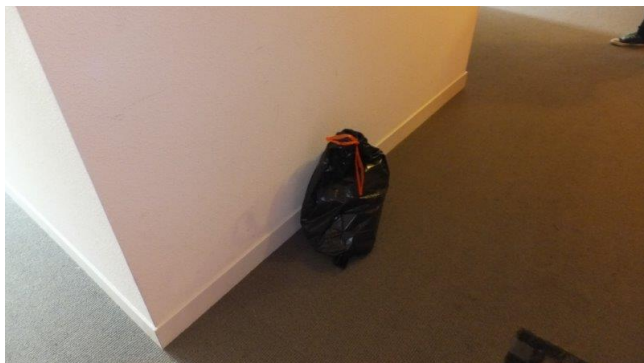
**Gebrek:** ORG V04

Tekeningnummer:	OP140305-TA-001 BLAD 6	
Bouwlaag:	Derde verdieping	
Ruimte(nr):	(Extra beschermde) vluchtroute	
Minuten:	N.v.t.	
Gebrek:	1. G-OV-1	Er bevindt zich een vuilniszak in de (extra beschermde) vluchtroute. Dit vormt een belemmering tijdens het vluchten en geeft kans op een hogere vuurlast binnen de vluchtweg.
Aantal:	1 st.	
Afmeting:	N.v.t.	
Maatregel:	1. G-OV-1	De vuilniszak dient te worden verwijderd. Er dient te worden gehandhaafd door de gebouwbeheerder dat een dergelijke situatie zich niet nogmaals voordoet.
Opmerkingen:

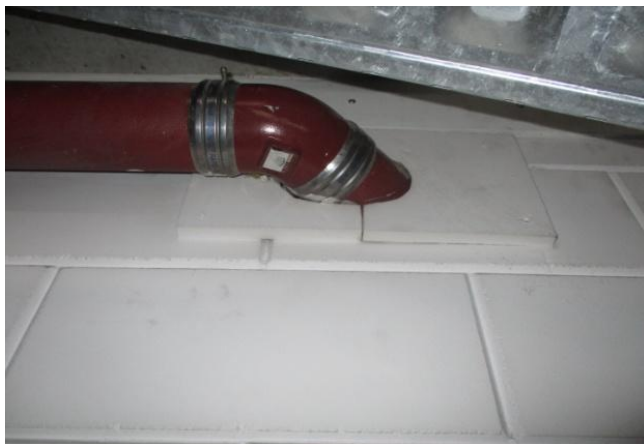
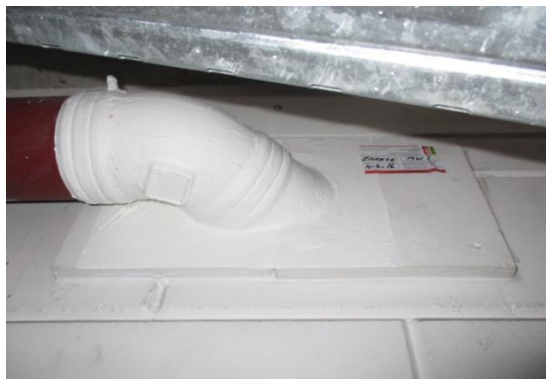
**Gebrek: Meerwerk 01**

Tekeningnummer:	Niet van toepassing		
Bouwlaag:	Parkeerkelder		
Ruimte(nr):	-		
Eis:	30 min. WBDBO		
Gebrek:	1. G-DO-2	De stalen leiding welke door de brandscheiding gaat, is niet brandpreventief afgewerkt.	Ø 100mm Stalenleiding
Aantal:	1st.		
Afmeting:	N.v.t.		
Maatregel:	1. H-DO-2	De stalen leiding ≥ 200mm vanaf de brandscheiding brandpreventief afwerken met brandwerende coating.	
Opmerkingen:	-

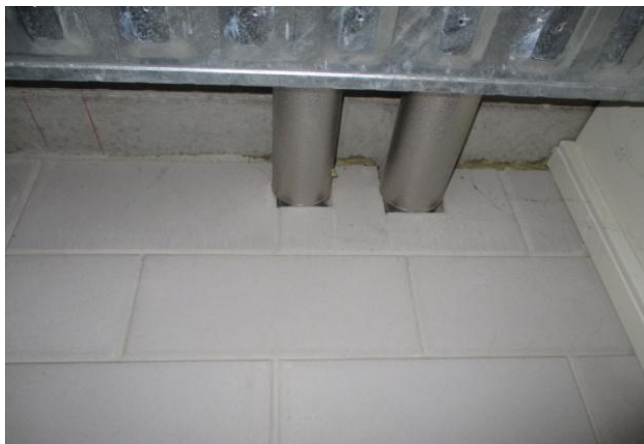
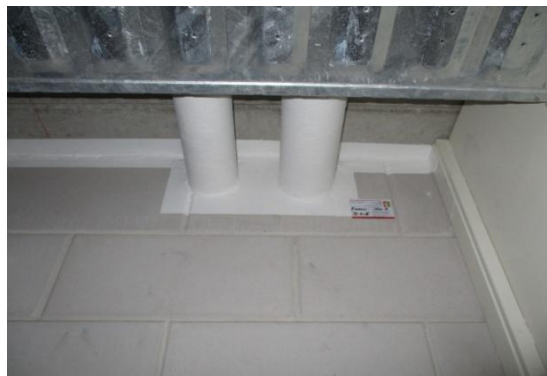
**Gebrek: Meerwerk 02**

Tekeningnummer:	Niet van toepassing	
Bouwlaag:	Parkeerkelder	
Ruimte(nr):	-	
Eis:	30 min. WBDBO	
Gebrek:	1. G-DO-2	De stalen leidingen welke door de brandscheiding gaan, zijn niet brandpreventief afgewerkt.
Aantal:	2st.	Ø 60mm Stalenleiding
Afmeting:	N.v.t.	
Maatregel:	1. H-DO-2	De stalen leidingen ≥ 200mm vanaf de brandscheiding brandpreventief afwerken met brandwerende coating.
Opmerkingen:	-

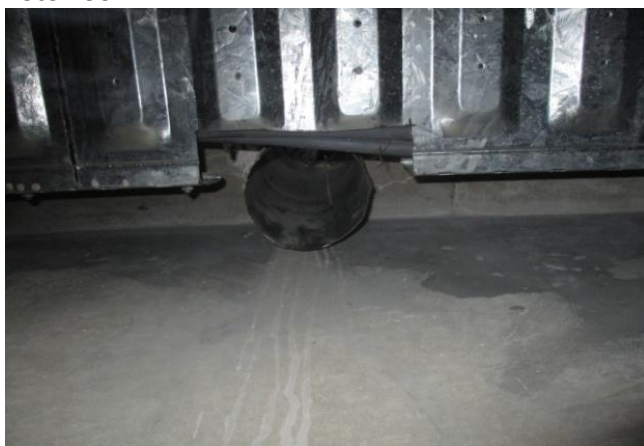
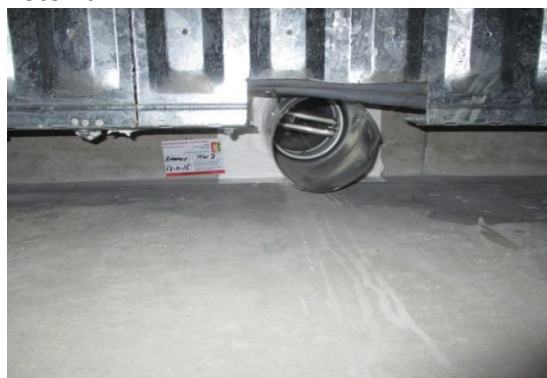
**Gebrek: Meerwerk 03**

Tekeningnummer:	Niet van toepassing	
Bouwlaag:	Parkeerkelder	
Ruimte(nr):	-	
Eis:	60 min. WBDBO	
Gebrek:	1. G-MV-1	Het luchtbehandelingskanaal welke door de brandscheiding gaat, is niet voorzien van een brandpreventieve maatregel.
Aantal:	1st.	Ø 125mm Stalenleiding
Afmeting:	N.v.t.	
Maatregel:	1. H-MV-1	Het luchtbehandelingskanaal voorzien van een brandwerende vlinderklep t.p.v. de brandscheiding.
Opmerkingen:	-

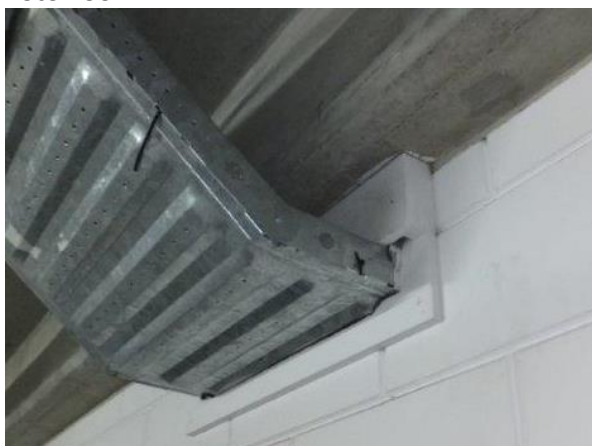
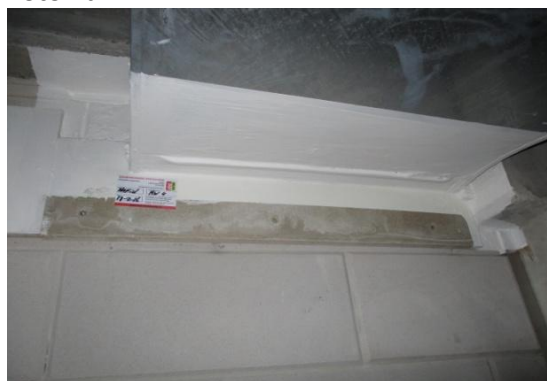
Gebrek: Meerwerk 04

Tekeningnummer:	Niet van toepassing		
Bouwlaag:	Parkeerkelder		
Ruimte(nr):	-		
Eis:	60 min. WBDBO		
Gebrek:	1. G-MV-1	De kabelgoot welke door de brandscheiding gaat, is niet brandpreventief afgewerkt.	kabelgoot
Aantal:	1st.	400x60mm	
Afmeting:	N.v.t.		
Maatregel:	1. H-MV-1	De kabelgoot $\geq$ 200mm vanaf de brandscheiding brandpreventief afwerken met brandwerende coating.	
Opmerkingen:	-

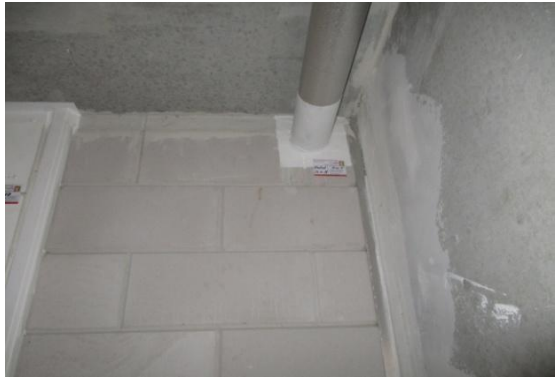
<b>Gebrek: Meerwerk 05</b>	
<b>Foto voor</b>	<b>Foto na</b>
Niet beschikbaar

Algemene informatie	
Tekeningnummer:	Niet van toepassing
Bouwlaag:	Parkeerkelder
Ruimte(nr):	-
Eis:	60 min. WBDBO
Gebrek:	1. G-DO-2 De stalen leiding welke door de brandscheiding gaat, is niet brandpreventief afgewerkt.
Aantal:	1st. Ø 60mm Stalenleiding
Afmeting:	N.v.t.
Maatregel:	1. H-DO-2 De stalen leiding ≥ 200mm vanaf de brandscheiding brandpreventief afwerken met brandwerende coating.
Opmerkingen:	-

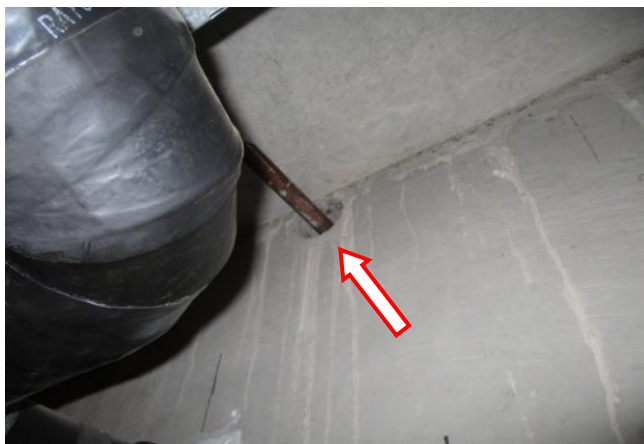
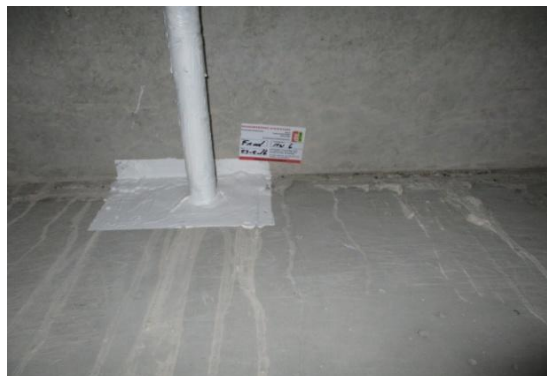
**Gebrek: Meerwerk 06**

Tekeningnummer:	Niet van toepassing	
Bouwlaag:	Parkeerkelder	
Ruimte(nr):	-	
Eis:	60 min. WBDBO	
Gebrek:	1. G-DO-2	De stalen leiding welke door de brandscheiding gaat, is niet brandpreventief afgewerkt.
Aantal:	1st.	Ø 60mm Stalenleiding
Afmeting:	N.v.t.	
Maatregel:	1. H-DO-2	De sparing rondom de leiding opvullen met brandwerende kit. Daarna de stalen leiding ≥ 200mm vanaf de brandscheiding brandpreventief afwerken met brandwerende coating.
Opmerkingen:	-

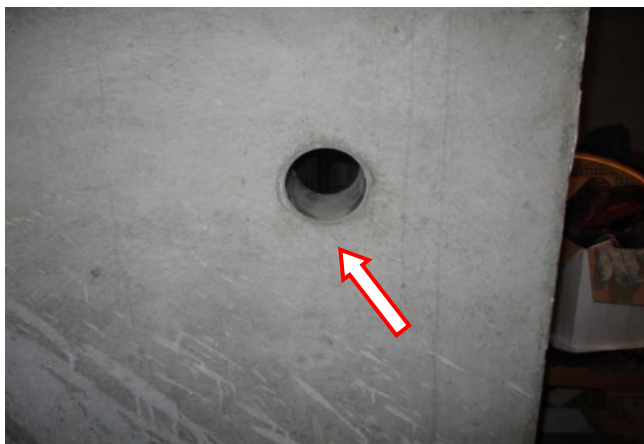
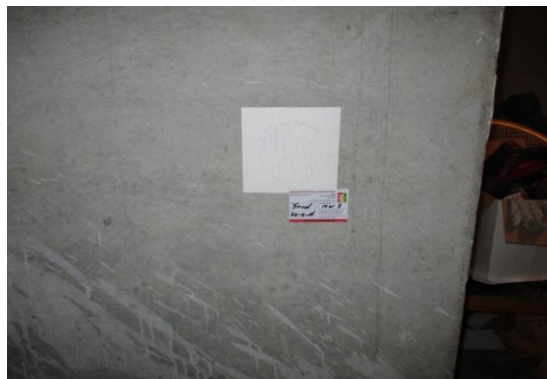
Gebrek: Meerwerk 07

Tekeningnummer:	Niet van toepassing	
Bouwlaag:	Parkeerkelder	
Ruimte(nr):	-	
Eis:	60 min. WBDBO	
Gebrek:	1. G-DO-2	Er bevindt zich een sparing binnen de brandscheiding (bouwkundig plafond). Deze is niet brandpreventief afgewerkt.
Aantal:	1st.	Ø 150mm sparing
Afmeting:	N.v.t.	
Maatregel:	1. H-DO-2	De sparing opvullen met isolatie van harde persing (steenwol) en vervolgens overmaats afwerken met brandwerende coating.
Opmerkingen:	-

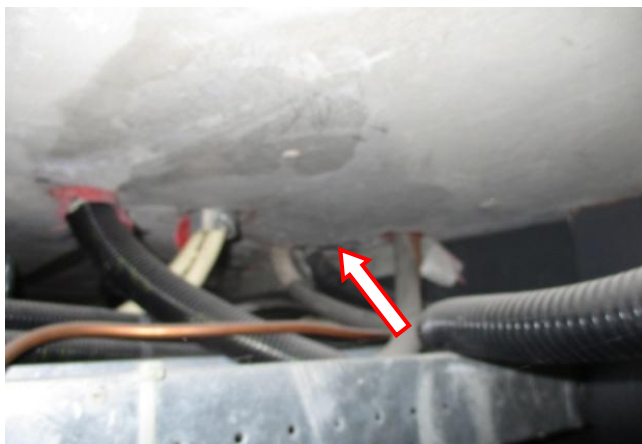
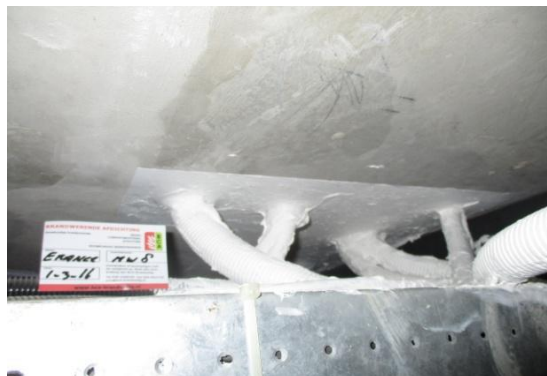
Gebrek: Meerwerk 08

Tekeningnummer:	Niet van toepassing	
Bouwlaag:	Parkeerkelder	
Ruimte(nr):	-	
Eis:	60 min. WBDBO	
Gebrek:	1. G-DO-2	De kabelgoot (kabels) welke door de brandscheiding gaat, is niet brandpreventief afgewerkt.
Aantal:	1st.	250x60mm kabelgoot
Afmeting:	N.v.t.	
Maatregel:	1. H-DO-2	De kabelgoot (kabels) $\geq$ 200mm vanaf de brandscheiding brandpreventief afwerken met brandwerende coating.
Opmerkingen:	-

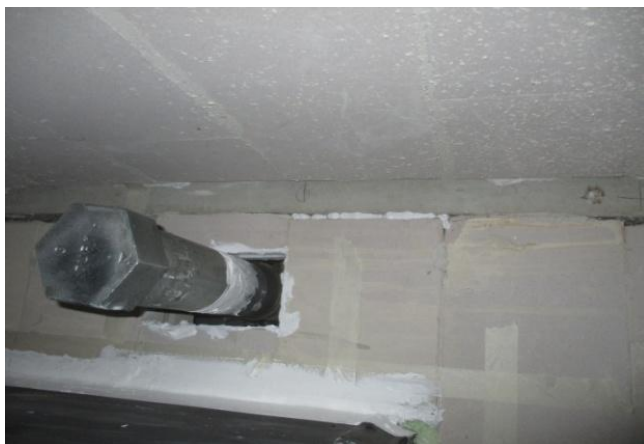
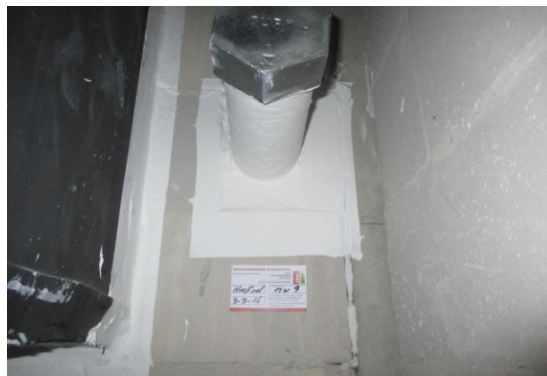
Gebrek: Meerwerk 09

Tekeningnummer:	Niet van toepassing		
Bouwlaag:	Entresol (bergingen)		
Ruimte(nr):	-		
Eis:	60 min. WBDBO		
Gebrek:	1. G-DO-2	De stalen leiding welke door de brandscheiding gaat, is niet brandpreventief afgewerkt.	Stalenleiding
Aantal:	1st.	Ø 100mm	
Afmeting:	N.v.t.		
Maatregel:	1. H-DO-2	De stalen leiding ≥ 200mm vanaf de brandscheiding brandpreventief afwerken met brandwerende coating.	
Opmerkingen:	-

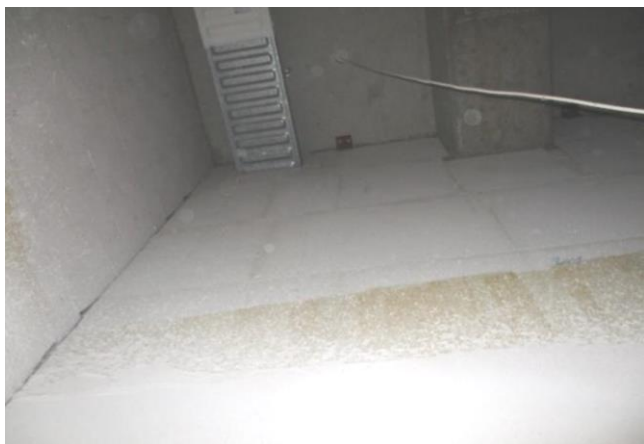
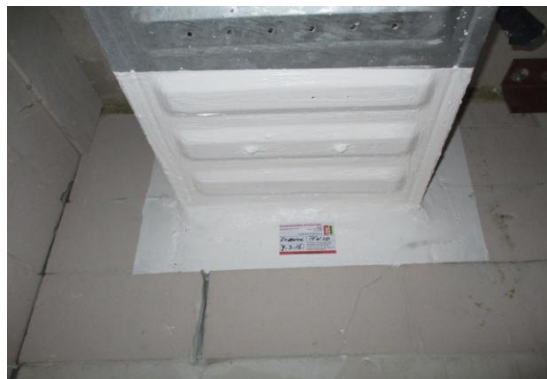
**Gebrek: Meerwerk 09**

Tekeningnummer:	Niet van toepassing		
Bouwlaag:	Entresol (bergingen)		
Ruimte(nr):	-		
Eis:	60 min. WBDBO		
Gebrek:	1. G-DO-2	De kabelgoot welke door de brandscheiding gaat, is niet brandpreventief afgewerkt.	kabelgoot
Aantal:	1st.	300x60mm	kabelgoot
Afmeting:	N.v.t.		
Maatregel:	1. H-DO-2	De kabelgoot $\geq$ 200mm vanaf de brandscheiding brandpreventief afwerken met brandwerende coating.	
Opmerkingen:	-

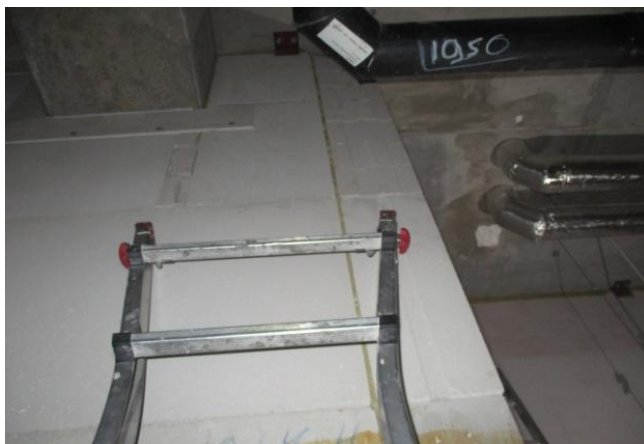
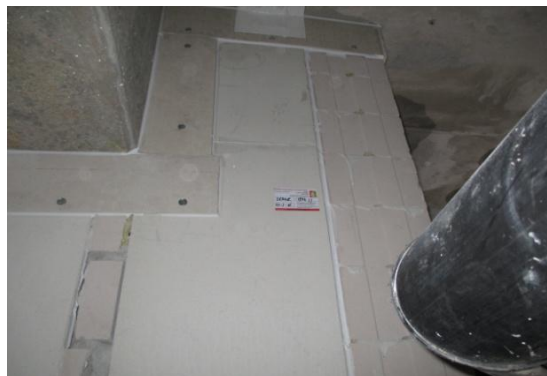
**Gebrek: Meerwerk 10**

Tekeningnummer:	Niet van toepassing	
Bouwlaag:	Entresol (bergingen)	
Ruimte(nr):	-	
Eis:	60 min. WBDBO	
Gebrek:	1. G-DO-2	De naden van de bouwkundig wand zijn opgevuld met niet brandwerende PUR-schuim. Dit voldoet niet aan de gestelde WBDBO-eis.
Aantal:	1st.	- naden
Afmeting:	N.v.t.	
Maatregel:	1. H-DO-2	De naden dienen te worden afgewerkt met brandwerende beplating en/of brandwerende kit.
Opmerkingen:	-

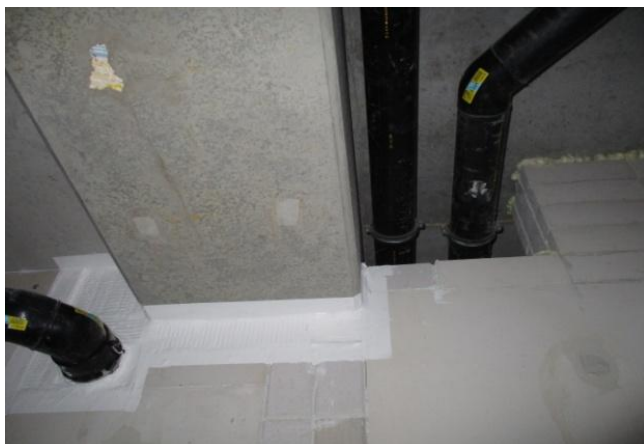
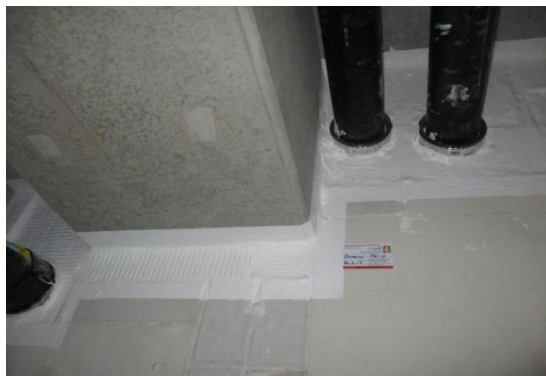
**Gebrek: Meerwerk 11**

Tekeningnummer:	Niet van toepassing	
Bouwlaag:	Entresol (bergingen)	
Ruimte(nr):	-	
Eis:	60 min. WBDBO	
Gebrek:	1. G-DO-2	De pvc leidingen welke door de brandscheiding gaan, zijn niet brandpreventief afgewerkt.
Aantal:	1st. 500x500mm 3st. Ø 110mm	sparingen pvc leidingen
Afmeting:	N.v.t.	
Maatregel:	1. H-DO-2	De sparing afdichten met isolatie van harde persing (steenwol) en overmaats afwerken met brandwerende coating. Daarna de pvc leidingen voorzien van een brandmanchet.
Opmerkingen:	-

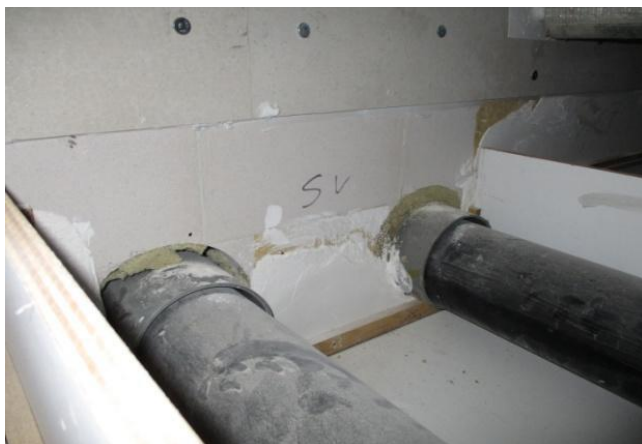
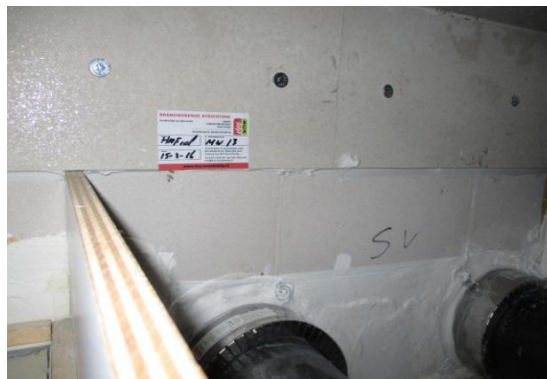
**Gebrek: Meerwerk 12**

Tekeningnummer:	Niet van toepassing	
Bouwlaag:	Entresol (bergingen)	
Ruimte(nr):	-	
Eis:	60 min. WBDBO	
Gebrek:	1. G-DO-2	De pvc leidingen welke door de brandscheiding gaan, zijn niet brandpreventief afgewerkt.
Aantal:	2st.	Ø 110mm pvc leidingen
Afmeting:	N.v.t.	
Maatregel:	1. H-DO-2	De ruimte rondom de leidingen afdichten met isolatie van harde persing (steenwol) en overmaats afwerken met brandwerende coating. Daarna de pvc leidingen voorzien van een brandmanchet.
Opmerkingen:	-

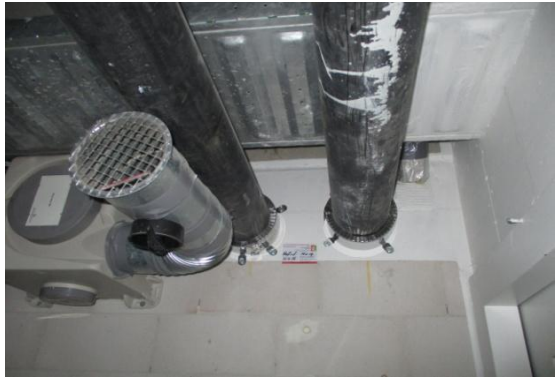
<b>Gebrek: Meerwerk 13</b>	
<b>Foto voor</b>	<b>Foto na</b>
Geen foto beschikbaar

<b>Algemene informatie</b>	
Tekeningnummer:	Niet van toepassing
Bouwlaag:	Entresol (bergingen)
Ruimte(nr):	-
Eis:	60 min. WBDBO
Gebrek:	1. G-DO-2 De pvc leidingen welke door de brandscheiding gaan, zijn niet brandpreventief afgewerkt.
Aantal:	2st. Ø 110mm pvc leidingen
Afmeting:	N.v.t.
Maatregel:	1. H-DO-2 De ruimte rondom de leidingen afdichten met isolatie van harde persing (steenwol) en overmaats afwerken met brandwerende coating. Daarna de pvc leidingen voorzien van een brandmanchet.
Opmerkingen:	-

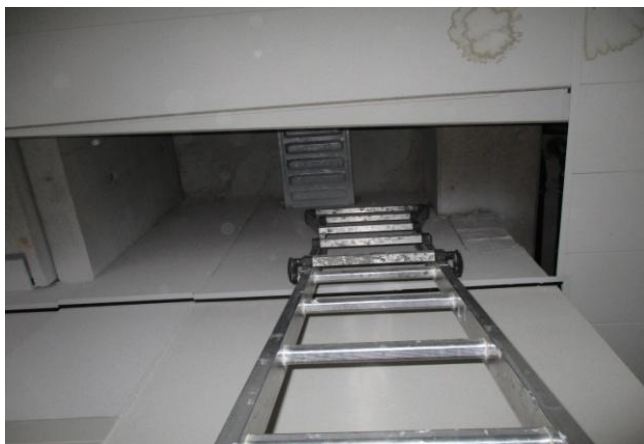
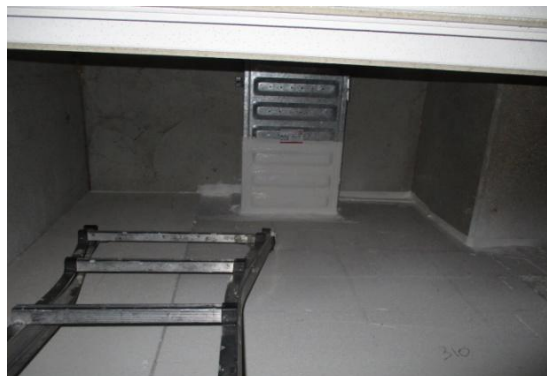
**Gebrek: Meerwerk 14**

Tekeningnummer:	Niet van toepassing	
Bouwlaag:	Entresol (bergingen)	
Ruimte(nr):	-	
Eis:	60 min. WBDBO	
Gebrek:	1. G-DO-2	De kabelgoot welke door de brandscheiding gaat, is niet brandpreventief afgewerkt.
Aantal:	1st.	300x60mm kabelgoot
Afmeting:	N.v.t.	
Maatregel:	1. H-DO-2	De kabelgoot $\geq$ 200mm vanaf de brandscheiding brandpreventief afwerken met brandwerende coating.
Opmerkingen:	-

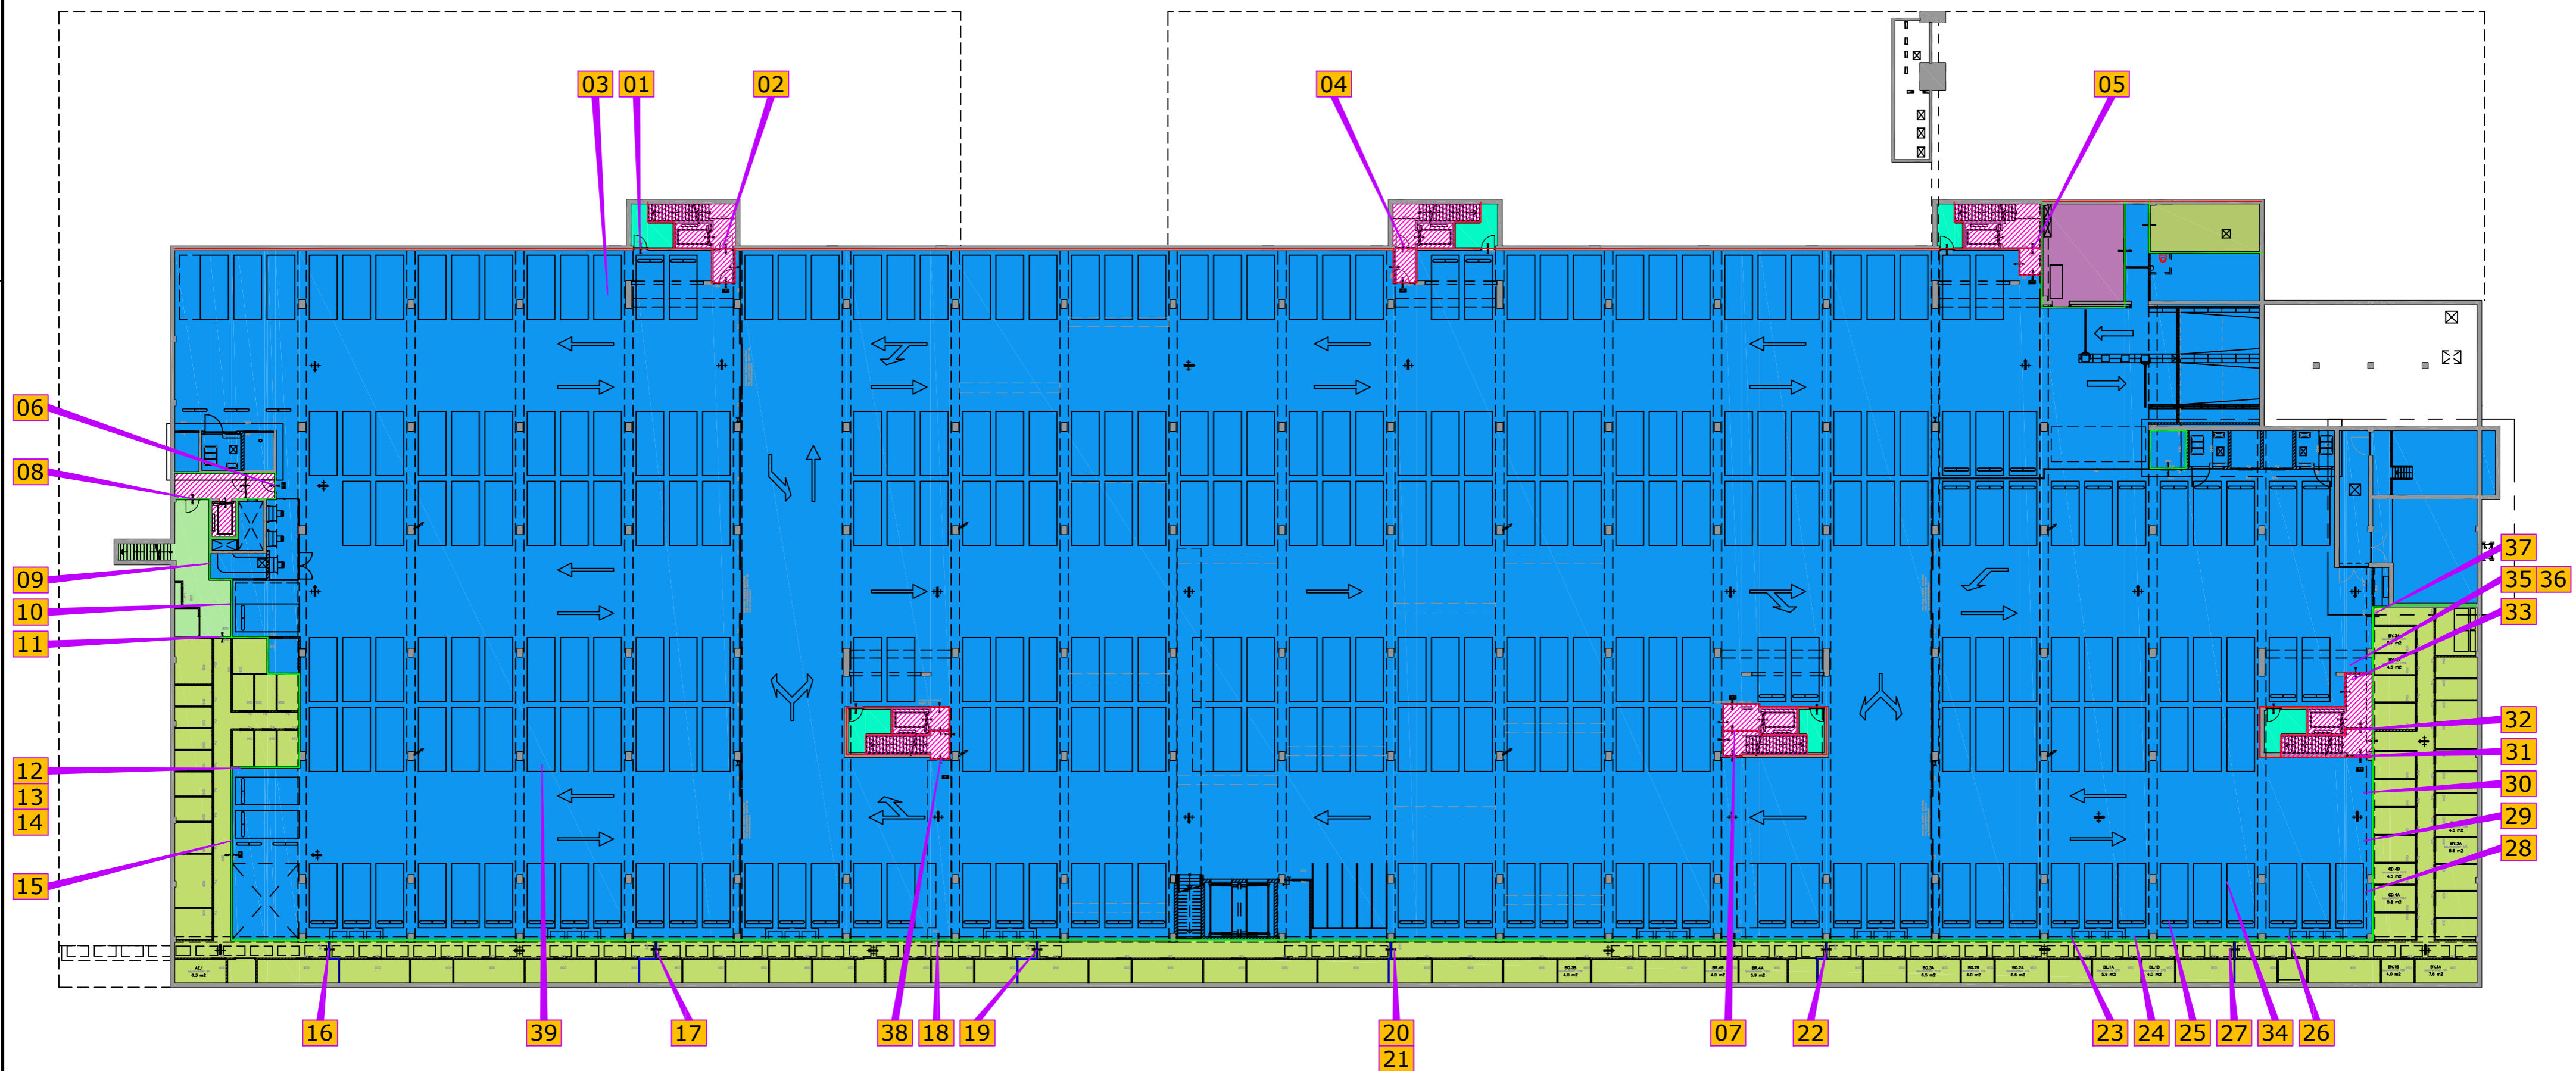
# Kelder

Onderwerp  
Overzicht brandcompartimentering en tekortkomingen

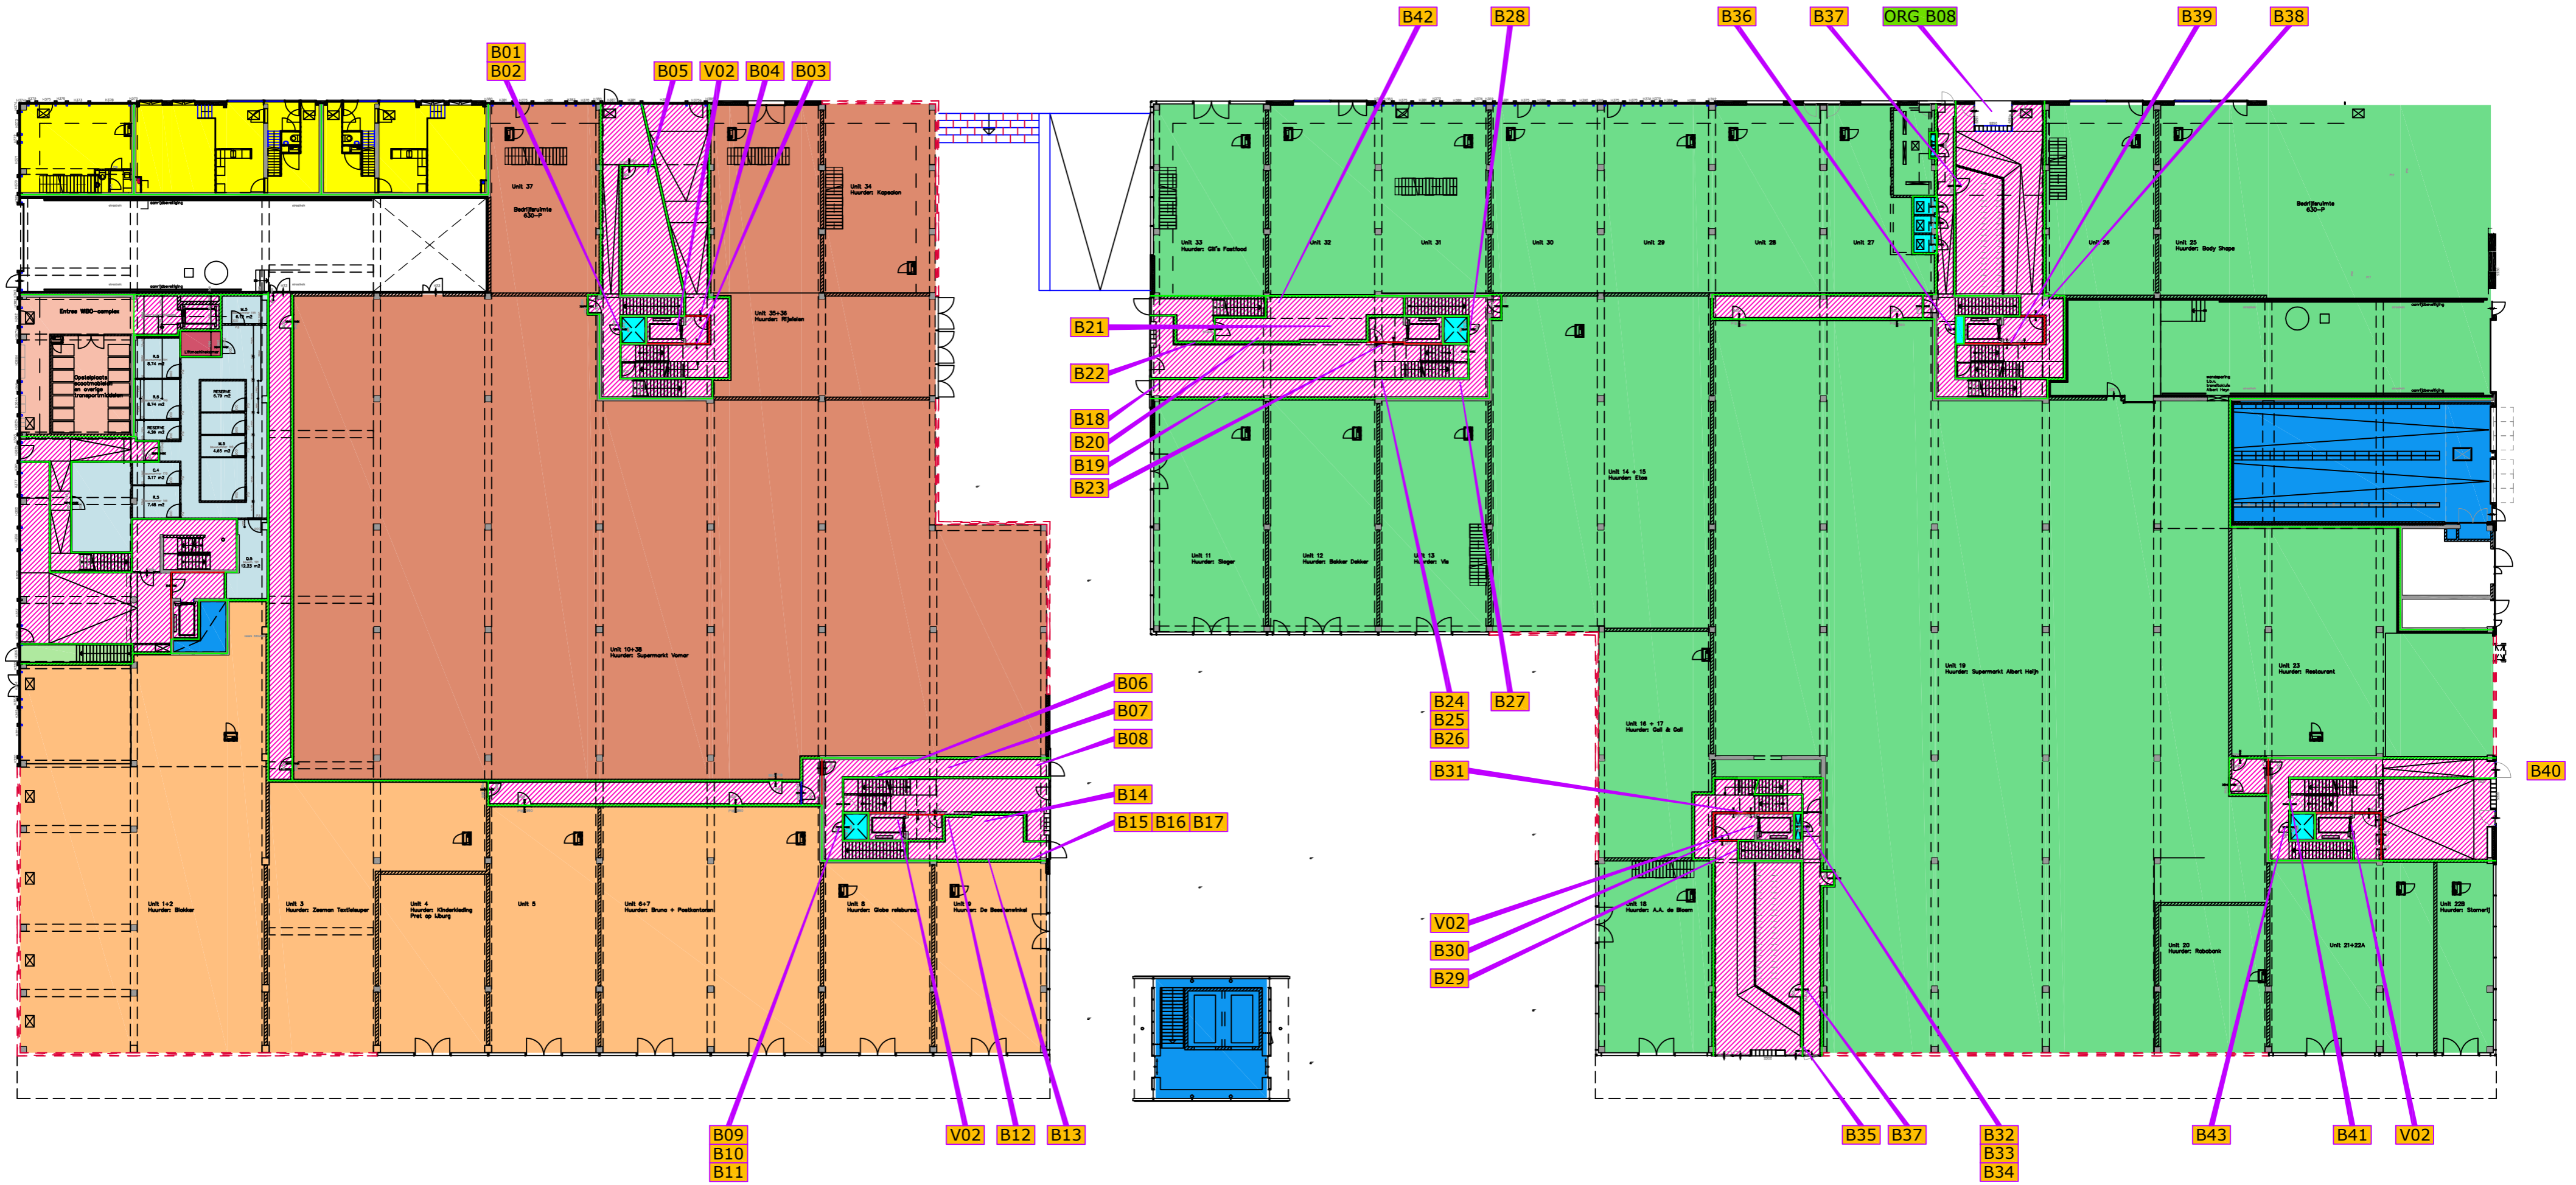
# Begane grond

Opdrachtgever VVE IJburg - Blok 5	
Project WC IJburg, Amsterdam - Begane grond - VVE	
Onderwerp Overzicht brandcompartimentering en tekortkomingen	
Schaal: nvt	Status: Definitief
