**VvE Joris Ivensplein  
W.C. IJburg - Amsterdam  
Logboek brandveiligheid**

<b>Project</b>	<b>: VvE Joris Ivensplein – W.C. IJburg</b>
<b>Opdrachtgever</b>	<b>: Bestuur VvE Joris Ivensplein</b>
<b>Referentie</b>	<b>: OP140305-RP-003</b>
<b>Versie</b>	<b>: 2.0</b>
<b>Datum</b>	<b>: 08-06-2016</b>
<b>Status</b>	<b>: Definitief</b>

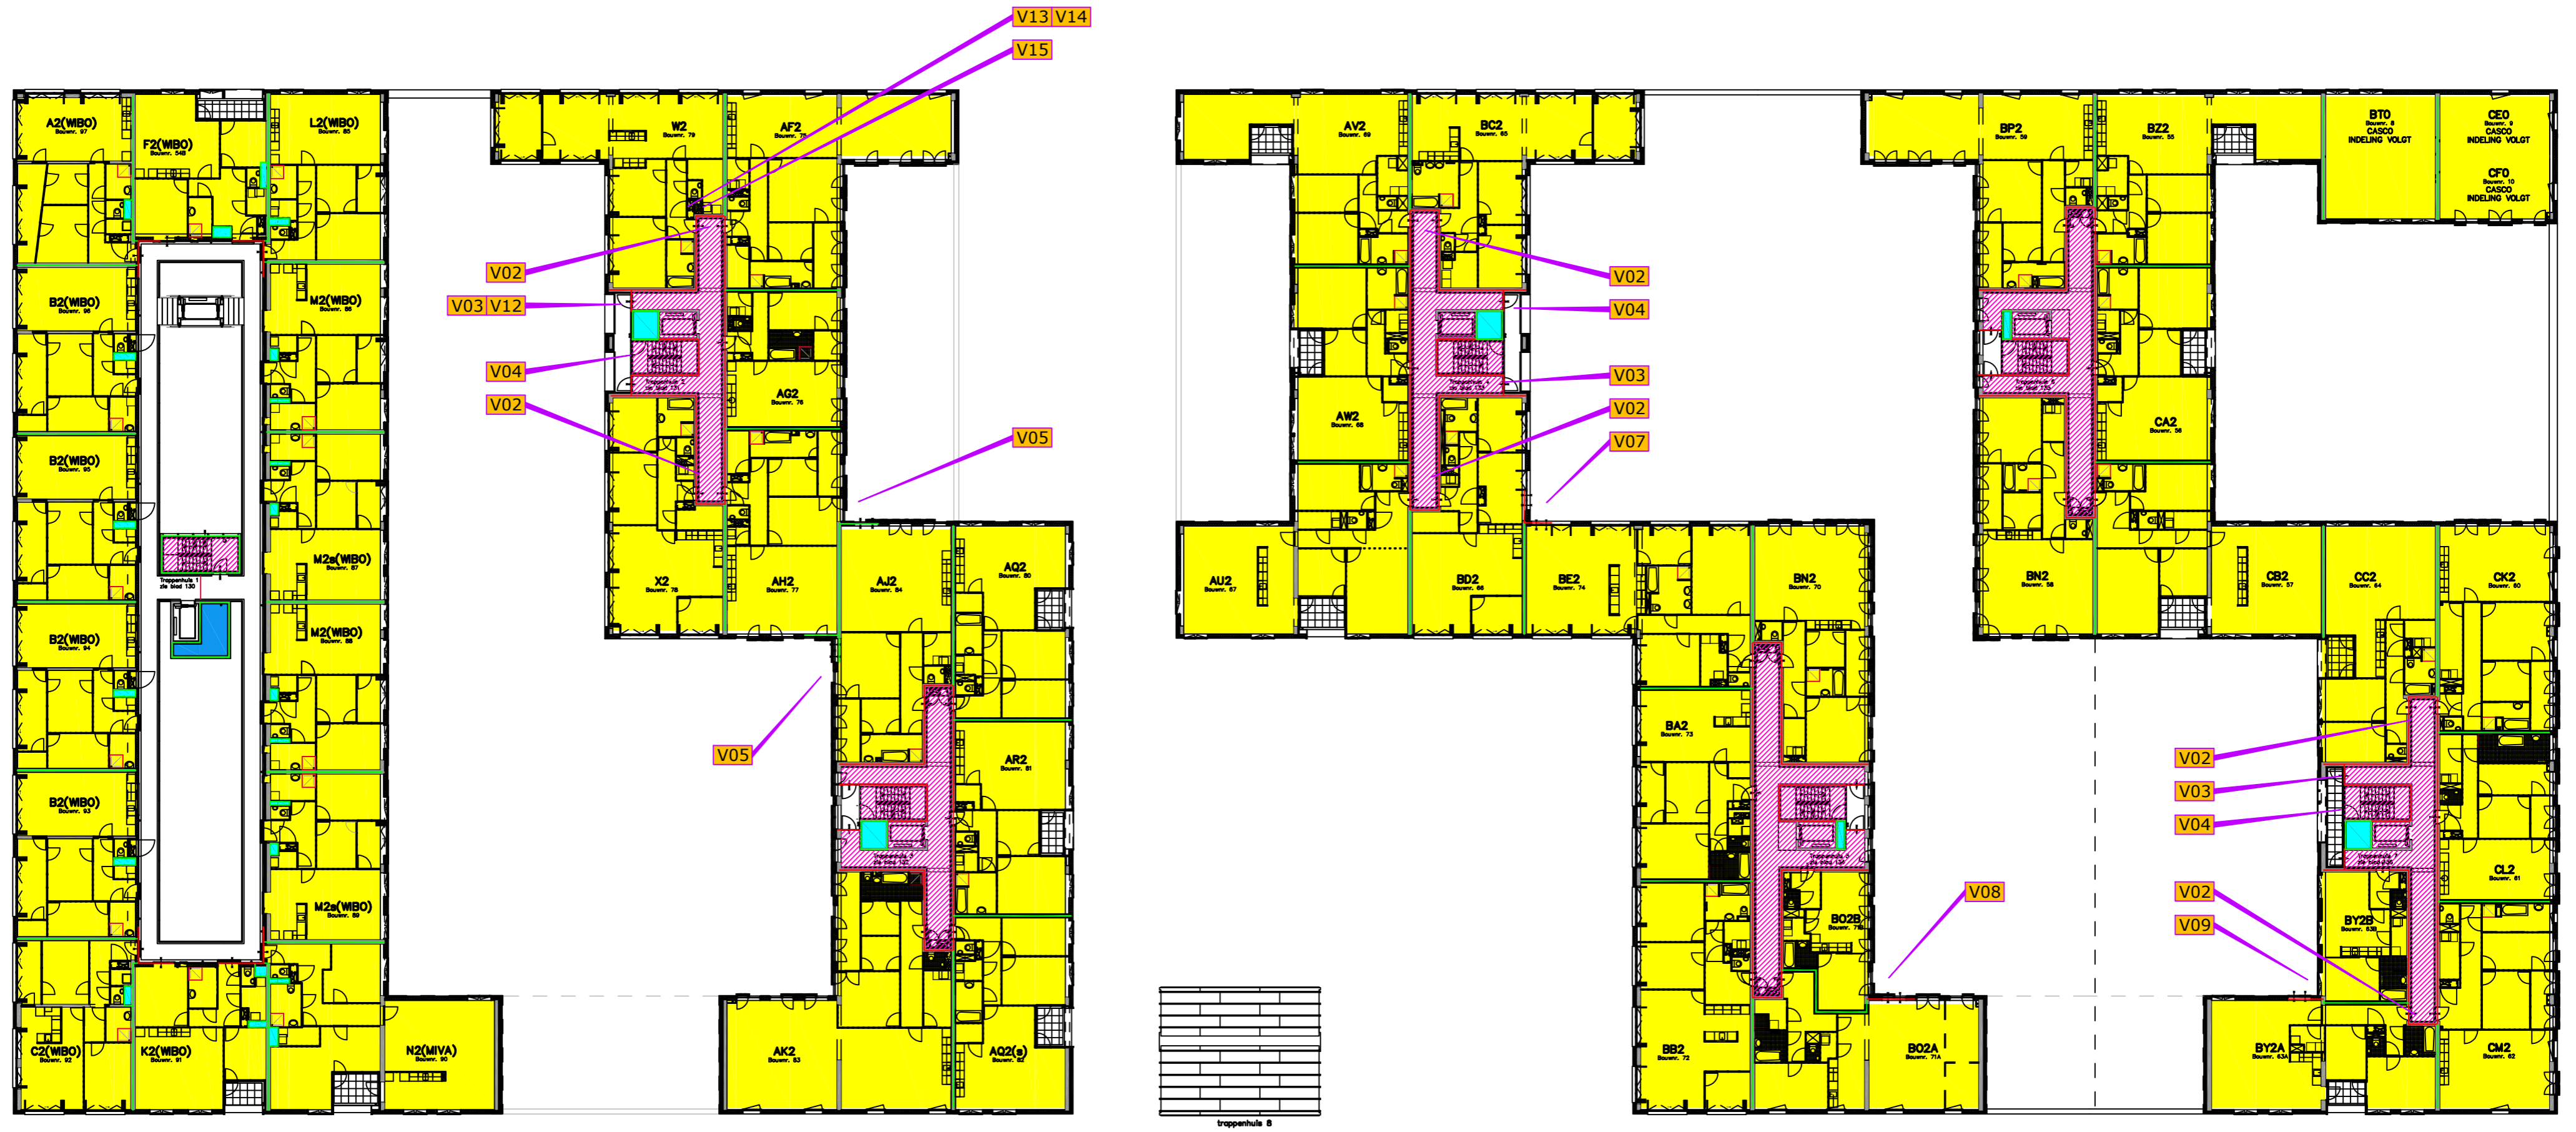
# Tweede verdieping

Onderwerp  
Overzicht brandcompartmentering en tekortkomingen

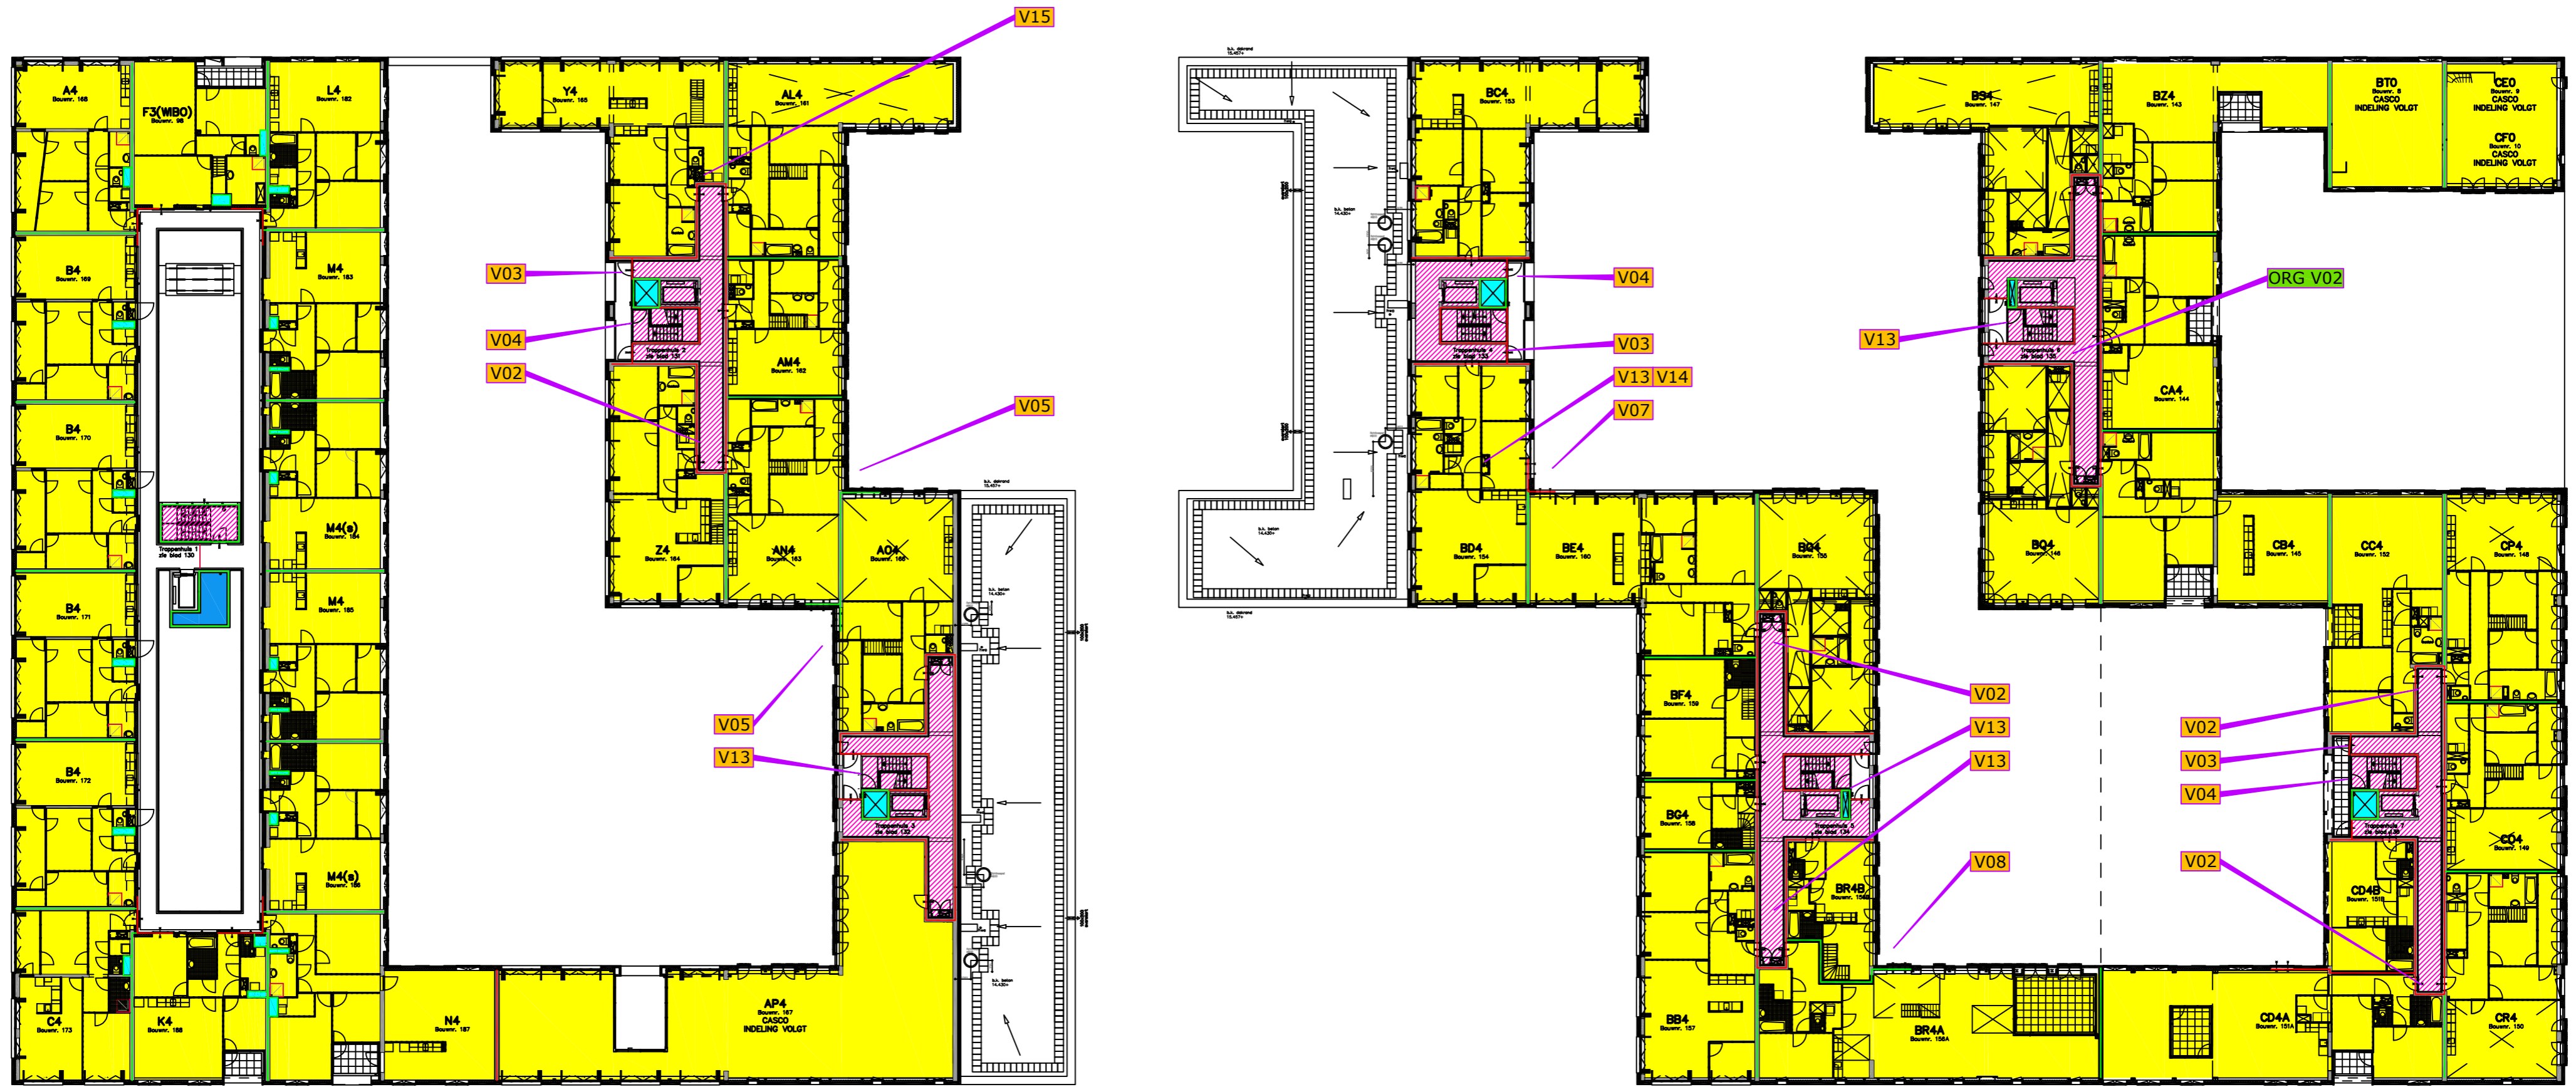
# Vierde verdieping

Onderwerp  
Overzicht brandcompartimentering en tekortkomingen
